Tilstandsrapport

Enebolig

Drillene 11, 3145 Tjøme

Rapportdato: 10.06.2025

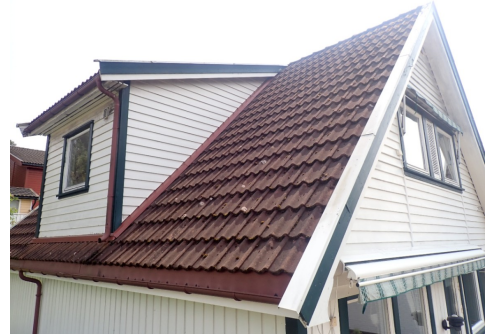
Takstein er stedvis noe mosegrodd

På kort sikt bør takstein vaskes og impregneres.

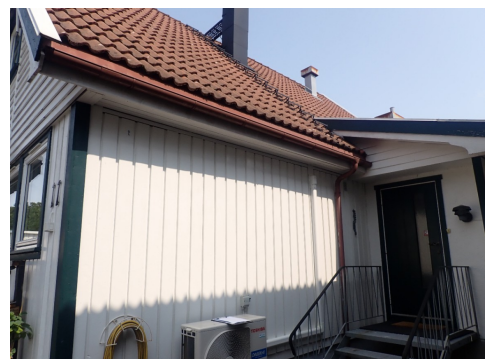
Konsekvens kan være at personer blir påført skade ved snø og isras fra tak.

Det mangler snøfangere og sikring av tak over inngangsparti.

Tak skal være utført og forankret til bærekonstruksjoner slik at det uten skadelige deformasjoner kan oppta belastninger etter kap. 51. Tak skal være teknet og drenert slik at det ikke oppstår lekkasje ved nedbør eller når snø eller is smelter. Åpninger for ventilering av tak skal være avdekket eller utformet slik at inndrev av regi eller snø unngås. Tak skal være utført slik at det ikke oppstår skadelig fuktighets-opsamling ved kondensasjon av vanddamp fra husets indre. Tak skal være utført slik at det ikke blir utsatt for skadelige frostsprengninger eller farlige isdannelse. Hvor det er fare for at snøras og isras kan medføre skade, skal taket ha snøfanger e.l. sikring.

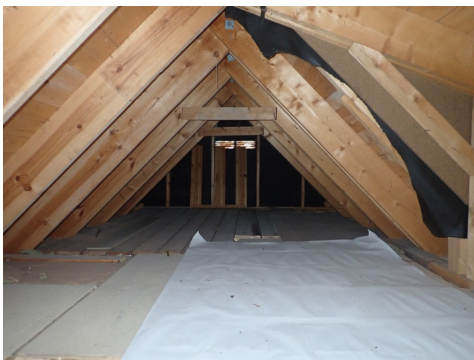
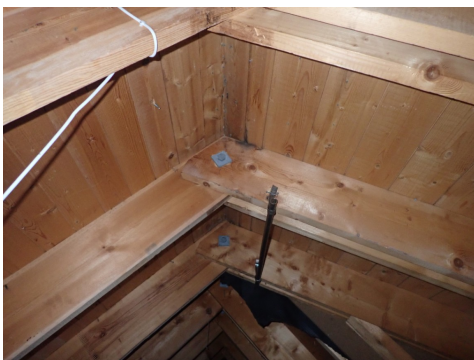
- Det er påvist fuktskjolder/skader i takkonstruksjonen.

Misfarget og skjolder i undertak ved møne.

Det er ikke registrert lekkasjer på befaring. Det er ikke behov for umiddelbare tiltak men skjolder må holdes under oppsikt. Dører til kryploft bør isoleres og tettes bedre. Utvendig vindskier på oppløft bør skiftes.

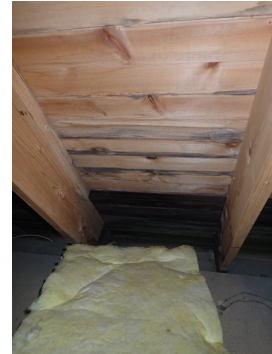
Skjolder i undertak på kryploft.

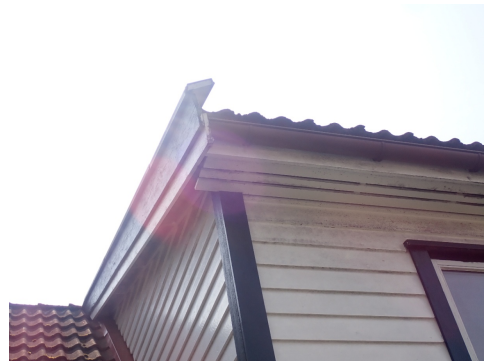
Vindskier på oppløft har skjevhet utover.

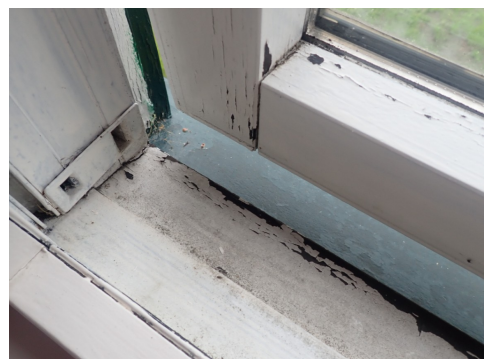
- Karmene i vinduer er slitte og det er sprekker i trevirket.

Værslitt vindu på takoppløft i 2. etasje.

- Det må påregnes noe vedlikehold og at enkelte vinduer må skiftes ut.

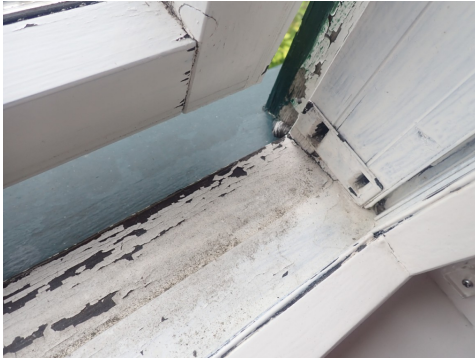
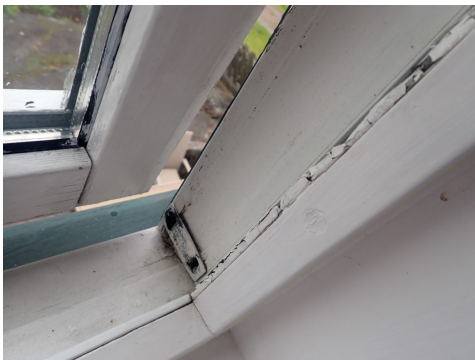
Tettelst er skadet. Gjelder flere vinduer.

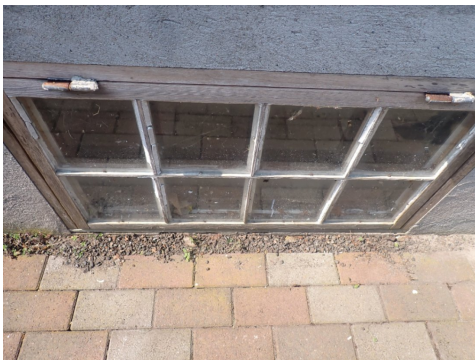
Værslitt vindu til intern krypkjeller.

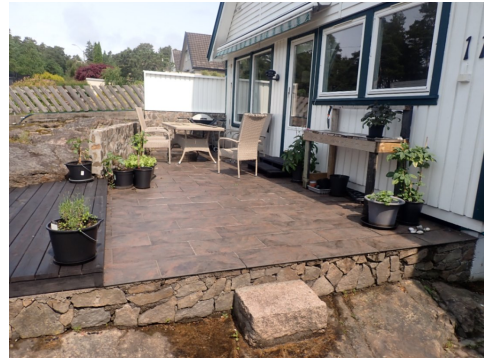
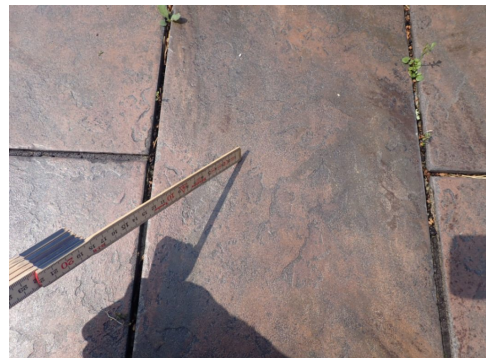
Flere fliser har løsnet fra underlaget. Åpne fuger.

Det må regnes med å gjøre tiltak på terrasse

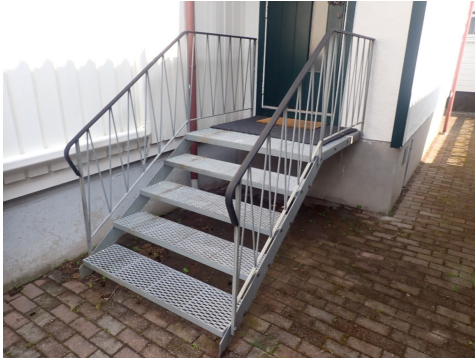
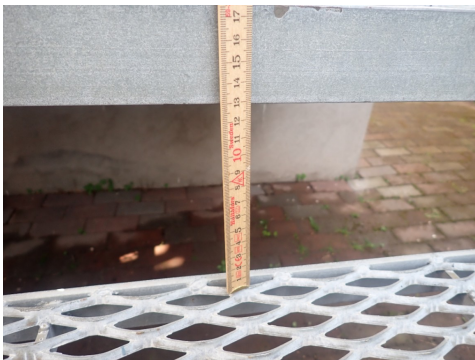
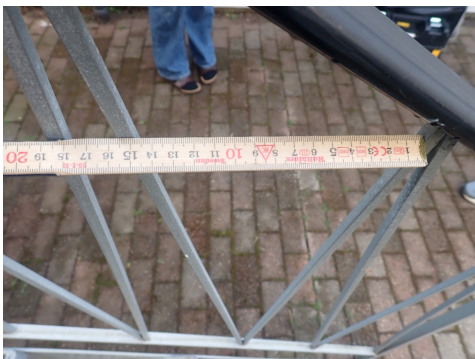
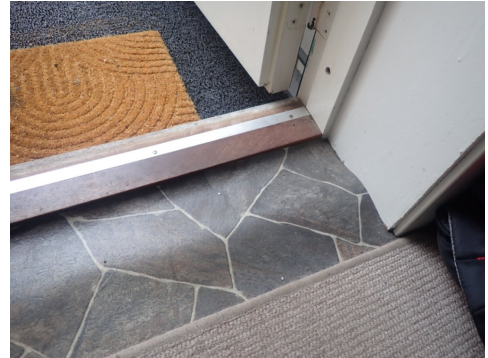
Belegg i entre har løsnet fra underlaget.

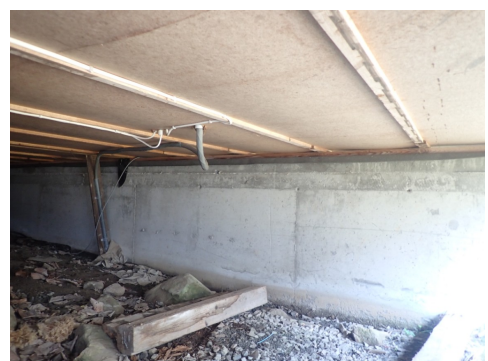
Det er stedvis misfarget og fuktbelastede plater i gulv og etasjeskiller mot grunnen.

Det må regnes med å gjøre tiltak på skadede plater mot grunnen. Det vises til bygningsdel krypkjeller.

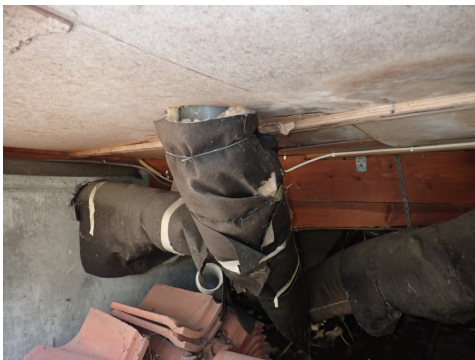
Åpent røranlegg under åpent kryperom.

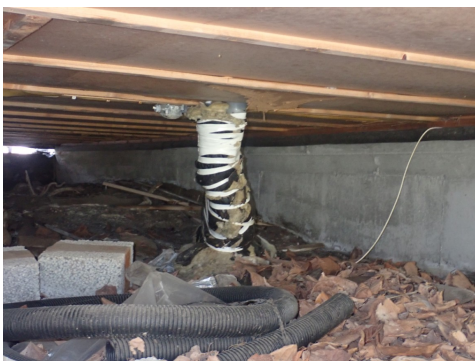
Det mangler tilstrekkelig isolering og omslag rundt avløpsrør under boligen.

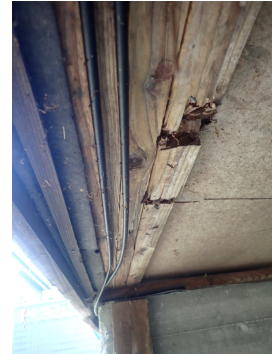
Plater i stubbloft er misfarget og til-løp til råteskadet i området - overgang gulv og yttervegg. Det vises til bygningsdel etasjeskiller.

Konsekvens kan være ytterligere skader på etasjeskiller mot grunnen.

Plater i stubbloft er misfarget og til-løp til råteskadet i området - overgang gulv og yttervegg.

Det må regnes med å skifte plater i stubbloft som er misfarget/fuktpåvirket.

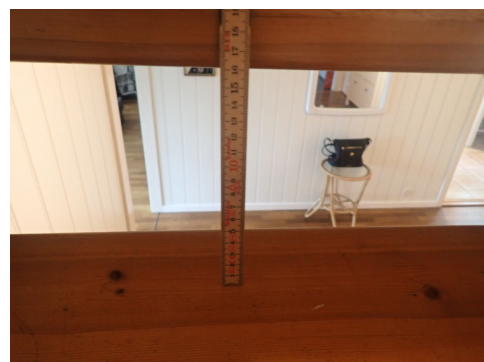
- Det er ikke krav om utbedring av åpninger opp til dagens krav.

Det bør monteres håndløper på vegg

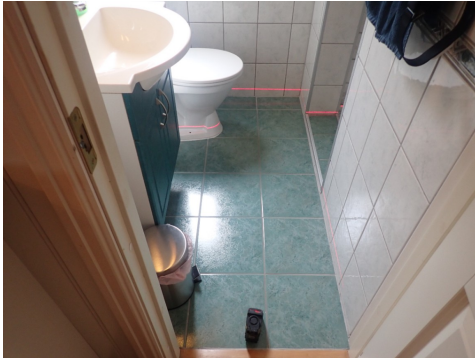
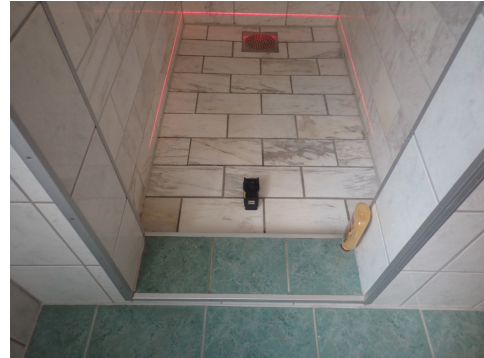
Dusjområdet har en uheldig avgrensning. Manglende tilgang på ventilering og luftgjennomstrømming i dusjsonen. Det anbefales bruk av dusjkabinett

Det er oppkant inn til dusj

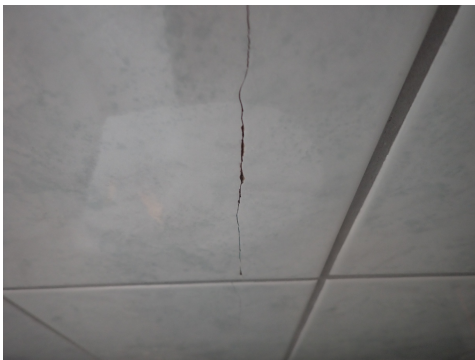
- Det er påvist at flisfuger har riss/sprekker.
- Det er påvist sprekker i fliser.

Det er flere riss og sprekker i dusjsonen. Sprukne fliser under vindu. 2 stk. løse fliser på kasse i hjørne.

Fliser har sprukket på vegg under vindu

- Skadet flis er i et område hvor den kun utgjør et estetisk avvik.
- Slike riss/sprekker kan indikere bakenforliggende fuktskader, og konstruksjonen bør observeres jevnlig for å vurdere utvikling.
- Fuger bør skiftes ut.

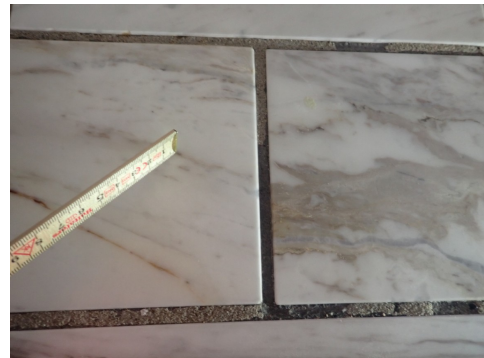
Flere fliser har løsnet fra underlaget.

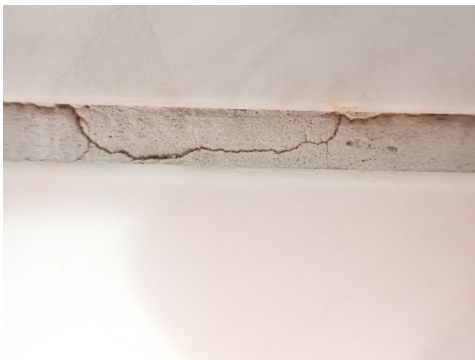
Riss i fuger på vegg i dusjsone

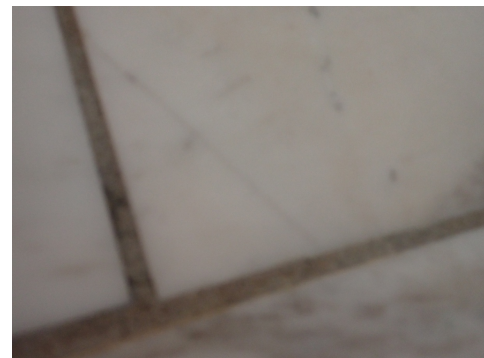
Sprekk i flis.

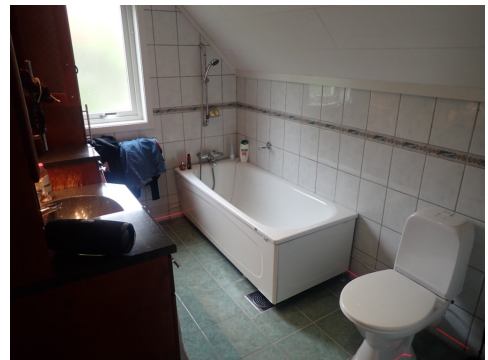
- Det er vindu/dør med ikke fuktbestandige materialer i våtsonen (ved vask, dusj, badekar, osv.), løsningen eller byggematerialet er uegnet. Avvik på grunn av trevindu i våt sone. Avvik på feil utførelse (TEK-17)

Vindu og tilhørende materialer i våt sone må jevnlig kontrolleres for eventuell fuktbelastning.

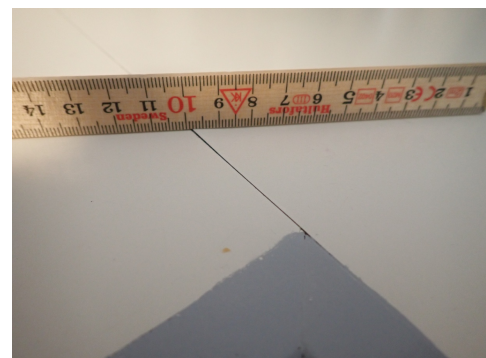
Benkeplate er noe svellet i skjøt.

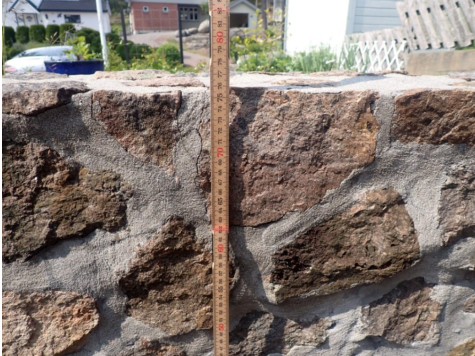
Muren er over 0,50 meter høy ned til hardt underlag.

Det bør monteres rekkverk. I motsatt fall kan personer bli skadet ved fall fra mur og terreng mot hardt underlag.
