# Tilstandsrapport

levert av Anticimex AS

Grefsenveien 5A  
0482 OSLO  
Gnr./Bnr.: 224/68  
Aksjenr. : 21  
Oslo kommune

Befaringsdato: 29.01.2026

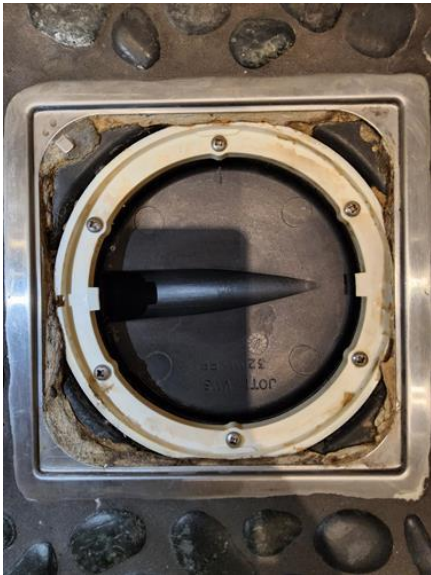
Våtrom - [Hjelpesluk ]

| | TG 2 | <p>Fallforhold (gulv)</p> | <p>Tg 2 gjelder: Nivåforskjell fra døråpning på topp overflate gulv og til hovedsluk er på tilfeldig sted målt til ca. 7 mm og 16 mm til hjelpesluk i dusjsonen. Dette er vurdert til å ikke være tilfredsstillende mht lekkasjesikkerhet i forhold til dagens krav (dagens krav er 25 mm). Konsekvens er vurdert å kunne medføre forhøyet fare for vannlekkasje ut i tilstøtende rom ved eventuell lekkasje. Som tiltak oppfordres det til å holde forholdet under oppsikt, eventuelt gjøre utbedringer på baderom.</p> <p>Til informasjon: Lokalfall i nedsenket dusjsone er vurdert å være tilfredsstillende.</p> |

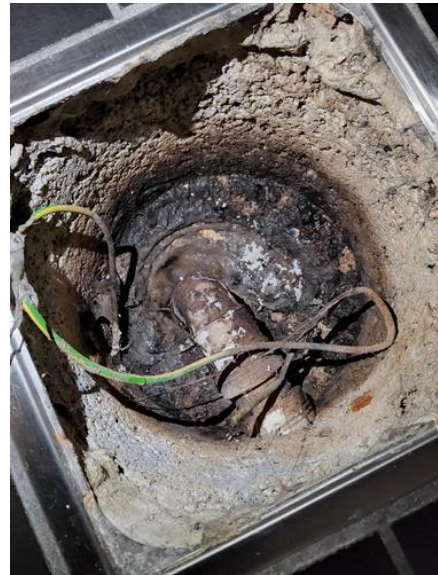
Våtrom - [Hovedsluk ]

| | | <p>Membran, tettesjikt og overgang til sluk.</p> | <p>Utførelsen med hensyn til bruk av slukmansjett og tettesjikt er uoversiktlig i hovedsluk. Konsekvensen er at det ikke kan verifiseres at løsningen med membran, med overgang til klemring, og slukmansjett er fullgod og sikker mot lekkasjer. Det foreligger forøvrig ikke dokumentasjon på rehabiliteringen av baderommet i 2015. Som tiltak anbefales jevnlig ettersyn med tanke på symptomer vedrørende fukt og soppdannelser.</p> |

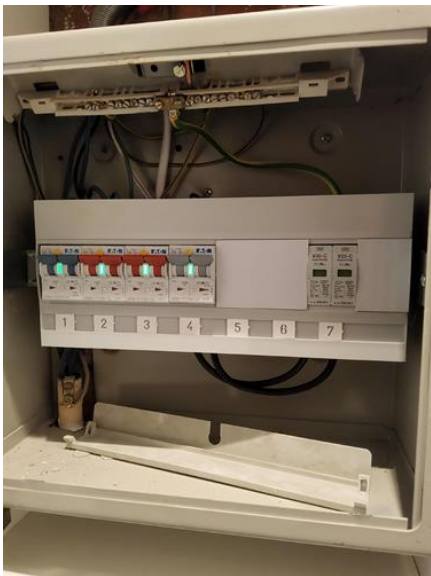
Elektrisk anlegg - [Sikringskap ]

Sikringsskap med automatsikringer, måler og kursoversikt er plassert i entré.
