# Tilstandsrapport

levert av Anticimex AS

Hamangskogen 96  
1338 SANDVIKA  
Gnr./Bnr.: 81/46  
Seksjonsnr. : 68  
Bærum kommune

Befaringsdato: 15.10.2025

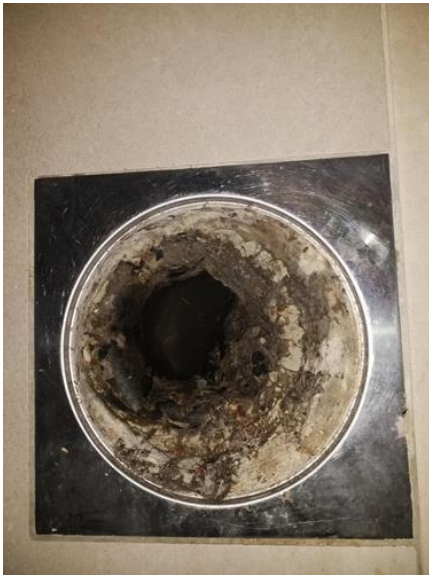
| | Membran, tettesjikt og overgang til sluk. | Sluket er fra byggeår og har ikke tilsvarende tettefunksjon som nyere type sluk innehar. Det er ikke synlig membran og det kan derfor ikke verifiseres ved visuell kontroll at løsningen er fullgod og sikker mot lekkasjer. |

Membran, tettesjikt og overgang til sluk. - [Sluk bad.]

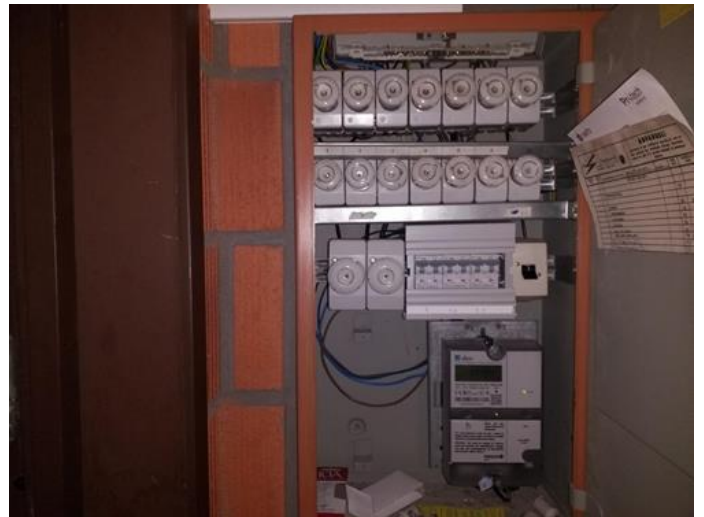
Sikringsskap med skrusikringer og måler plassert i felles trappegang. Hovedsikring er på 35A. Leiligheten har delvis åpent og delvis skjult elektrisk anlegg.

Forenklet vurdering:  
Er det synlig tegn til merker på plugg til varmtvannsbereder: Ikke relevant.  
Er det synlig tegn på termiske skader: Nei.  
Er det synlig tegn på utette kabelinnføringer i inntak og/eller sikringsskap: Nei.

Elektrisk anlegg - [Sikringskapp. ]
