# Tilstandsrapport

ANDELSLEILIGHET I BOLIGBLOKK

Bentsegata 23, 0465 OSLO

Befaringsdato: 08.09.2025

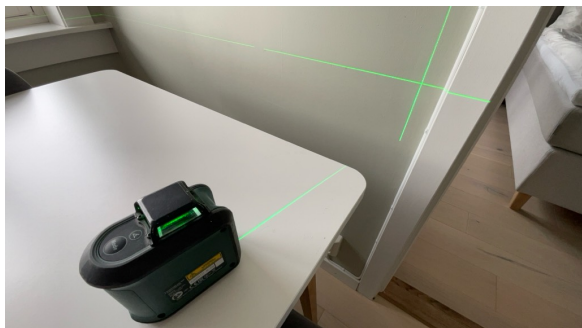
Lokalt avvik måles med laser (5 punkter) innenfor 2 m:

Størst avvik: 3 mm på 2m avstand

Totalt avvik målt med ett punkt ved hver vegg i rommet, samt et punkt midt på gulvet:

Størst avvik: 7 mm

Skjevheter ble målt med elektronisk laservater på tilfeldig valgte steder i boligen.

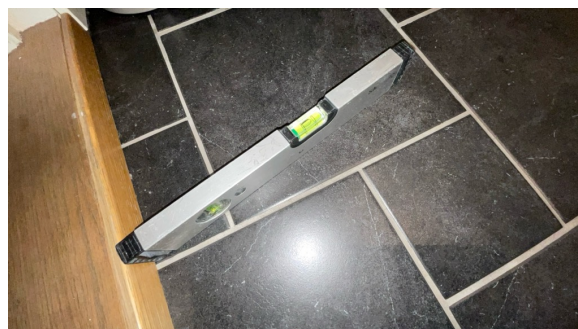
Svakt motfall på gulvflis her i retning sluk.

Fallforhold målt i retning sluk.

Ingen umiddelbare tiltak ansees som nødvendig men vær klar over avvik.

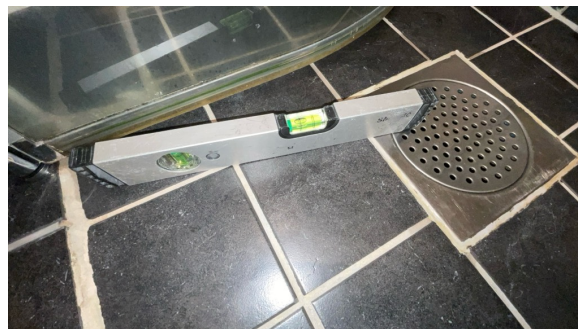
Fallforhold målt i retning sluk.

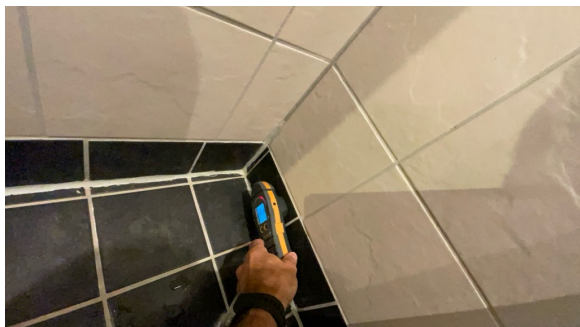
Protimeter fuktapparat gjorde utslag lang sokkel i dusjhjørnet.

- Det er viktig å merke seg at levetiden til en membran varierer basert på kvalitet, installasjon og bruk. Eldre membraner kan bli sprø og sprekke opp, noe som fører til at de mister sin vanntettende funksjon. Dette kan resultere i vannlekkasjer gjennom vegger og gulv og fuktskader.

Protimeter fuktapparat gjorde utslag ved tilfeldig fuktsøk i dusjhjørnet.

Ingen umiddelbare tiltak ansees som nødvendig men vær klar over avvik.

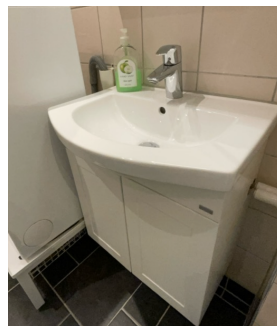
Knotter på servantskap mangler.

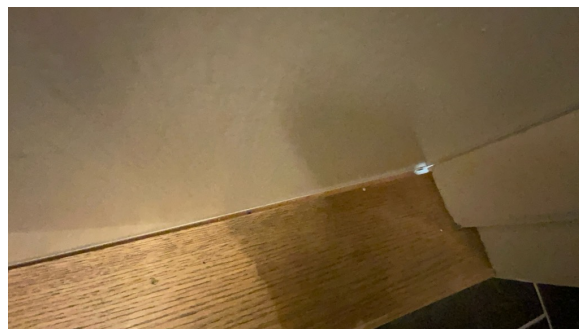
- Rommet har kun naturlig ventilasjon.
- Det er avvik:

Manglende luftespalte under dørbladet.

- Elektrisk avtrekksvifte bør monteres for å lukke avviket.

Dersom tillatt i boretslaget og teknisk mulig anbefales det montering av elektrisk avtrekksvifte.

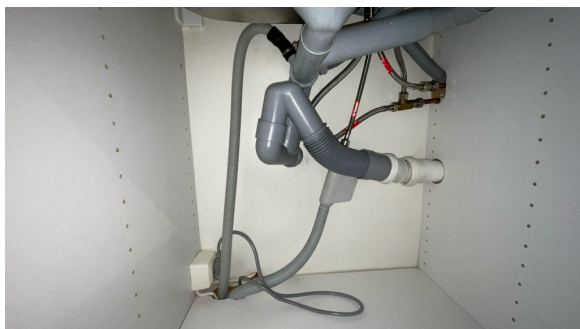
Kobberrør

Fordelerskap: Nei. Evt. lekkasjevann fra vannrør blir ikke ledet til drensspalte i vegg på baderommet eller stanset på annen sikker måte.

Lekkasjestopper: Nei, anbefales, vanskelig å si om det var et krav til dette pga. manglende opplysninger/alder.

-Lekkasjestopper mangler, gis et avvik her mht. brukssikkerhet.

Det må påregnes en kontroll av røropplegget i leiligheten mht. sikker bruk og lekkasjesikring. Det kan ikke utelukkes behov for tiltak.

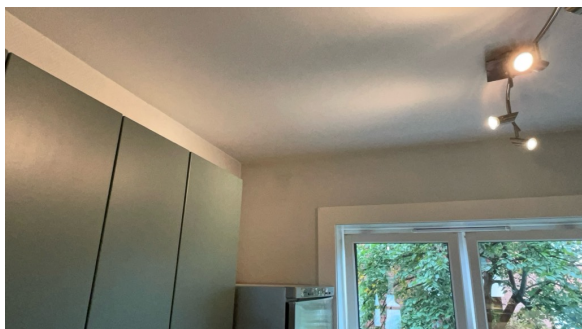
**MERK:** Luftelukene i yttervegger var ikke i bruk og må åpnes og oppgraderes med en snor e.l. for å kunne fungere tilfredstillende. Dette gis ikke avvik da luftelukene er tilgjengelig.

Lufteluke til venstre for vinduet.

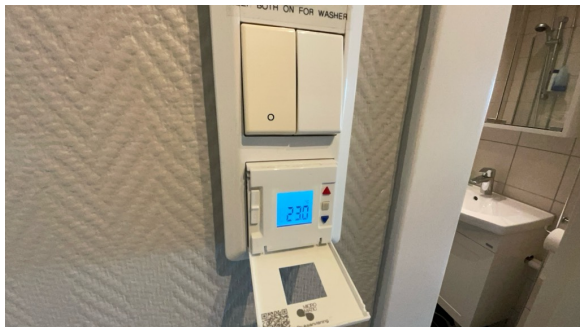
Termostadbryter responderte på test.

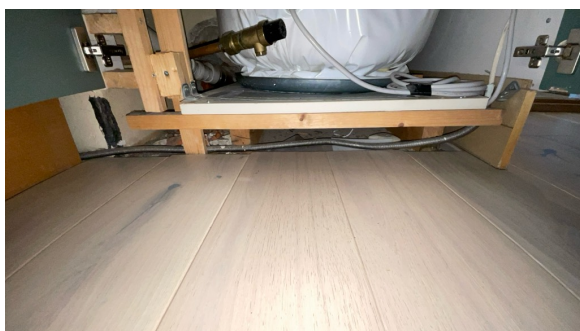
- Det er påvist avvik ifm understøttelsen av tanken.
- Det er ikke påvist tilfredsstillende avrenning eller annen kompenserende løsning fra varmtvannstank.
- Det er ikke påvist tilfredsstillende el-tilkobling av varmtvannstank iht. gjeldende forskrift.

Ikke tilfredstillende montering/utførelse.

- Det bør etableres tilfredsstillende el-tilkobling etter gjeldende forskrift.
- Det må gjøres tiltak på understøttelsen av tanken.
- Det bør etableres tilfredsstillende avrenning eller lekkasjesikring ved varmtvannstank.

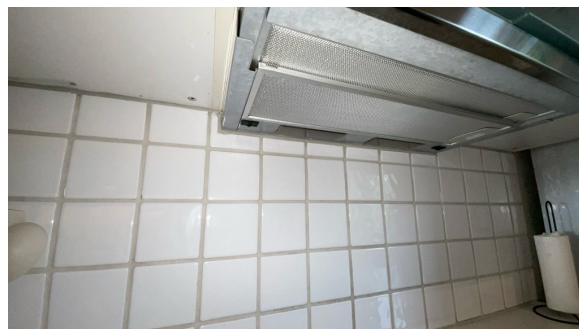
Ikke komfyrvakt.

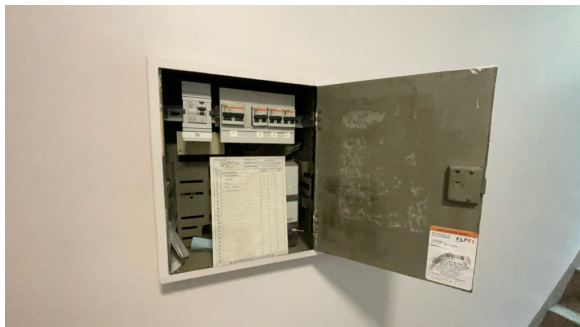
El.skap

Det må påregnes en uavhengig el-kontroll da det ikke har vært gjort de siste 5 år. Evt. behov for oppgraderinger/utbedringer må vurderes av elektriker/el-takstmann.
