# Tilstandsrapport

Boligbygg med flere boenheter

Kongsberggata 4, 0468 OSLO

Befaringsdato: 28.01.2026

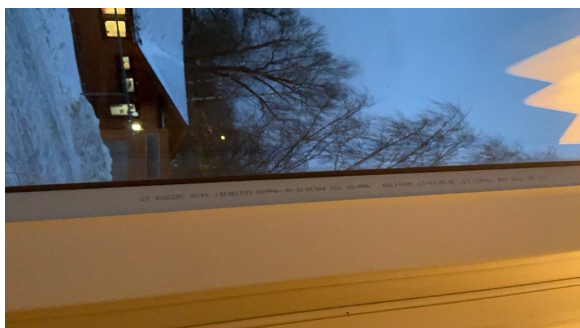
### TG 1 Vinduer

Bygningen har malte trevinduer med 2-lags glass.

Årstall: 2018

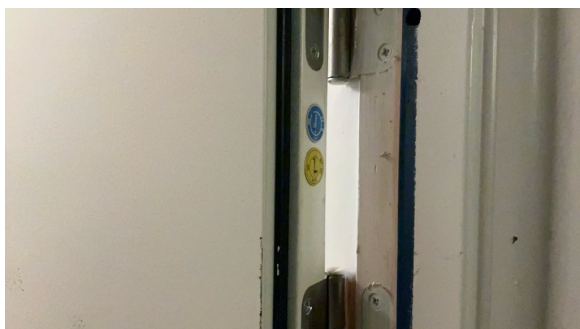
### TG 1 Dører

Bygningen har malt hovedytterdør. Ytterdør av noe eldre alder. Lyd og brannklassefisering.

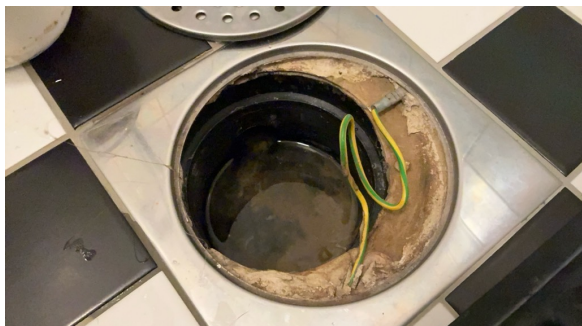
#### TG 1 Sluk, membran og tettesjikt

Bad rehabilitert i 2021. Synlig membran i sluk og ved klemlist ved dørterskel.
