# Tilstandsrapport

📍 Abildsøveien 40 B, 1187 OSLO

# gnr. 160, bnr. 1021

Rapportdato: 22.05.2026

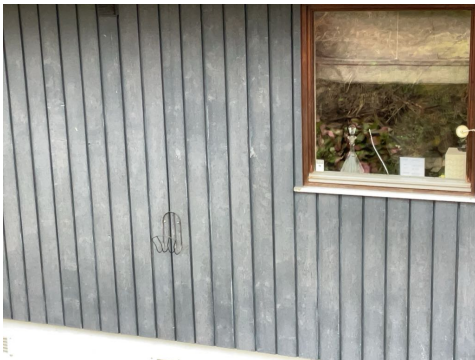
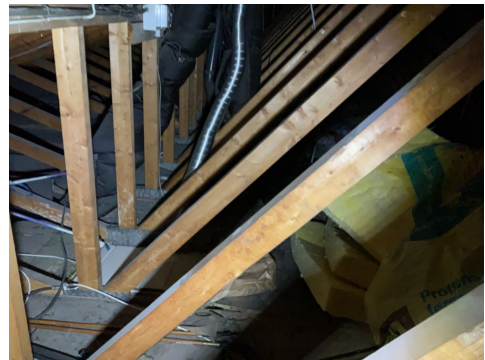
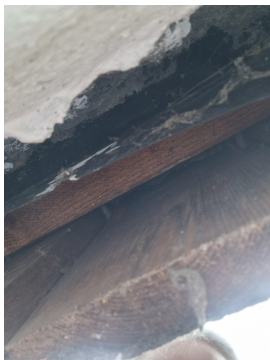
Synlig lufting underside panel

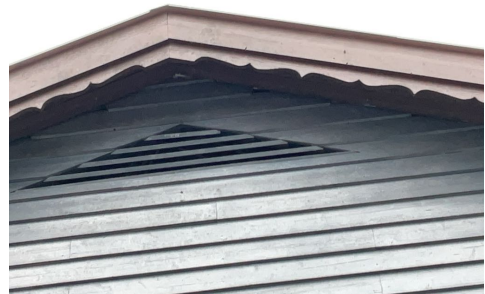
Lufting gavl

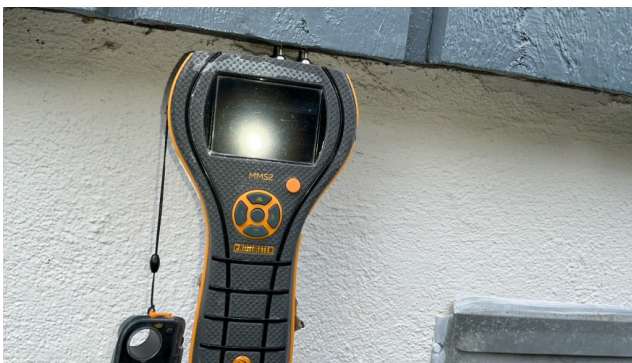
Måling med pigg for fuktkontroll endebord. Normale verdier registrert.

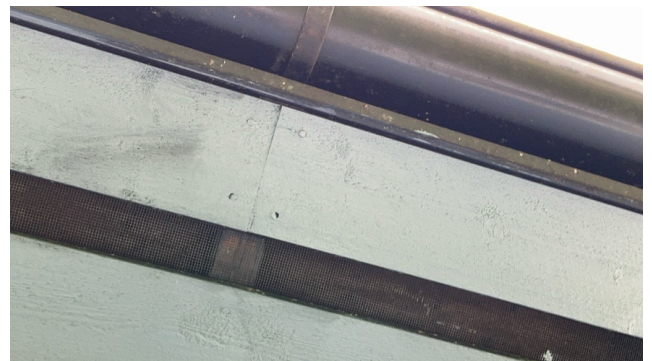
Luftespalte gesims

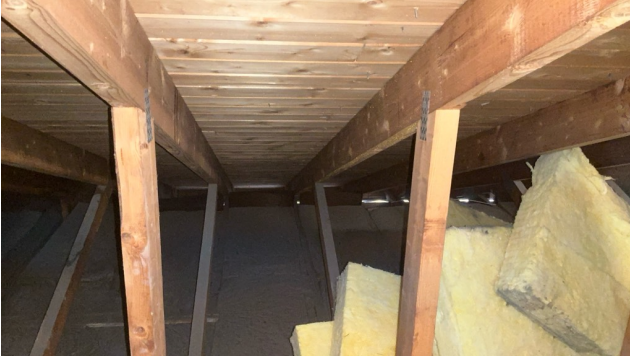
Synlig lufting gesimser.

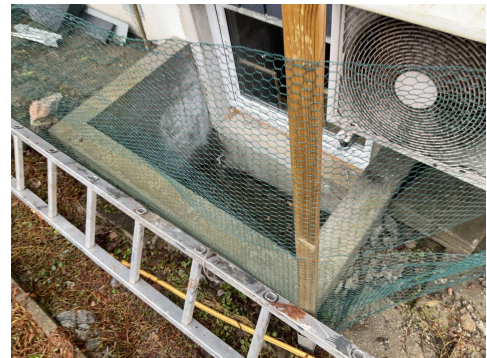
Lysgrav utside vindu

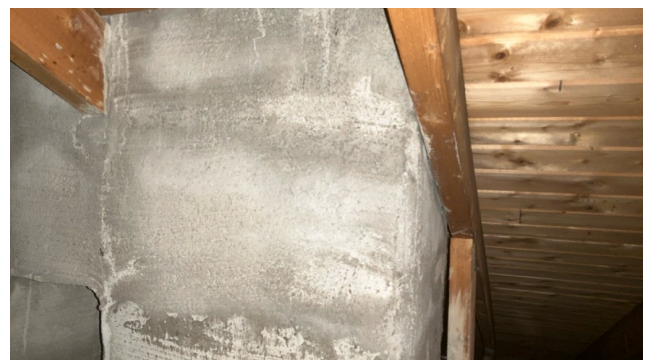
Gjelder kun om ildsted tilkobles.

Skorstein synlig på loft

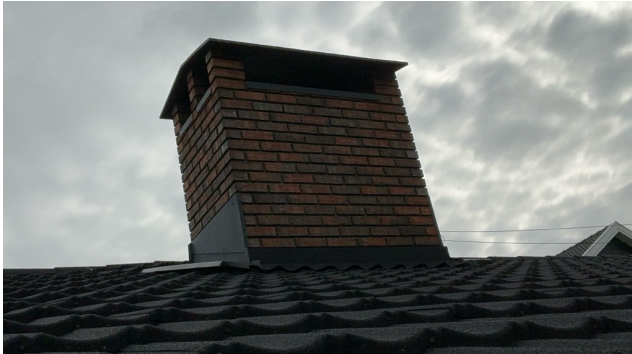
Skorstein over tak.

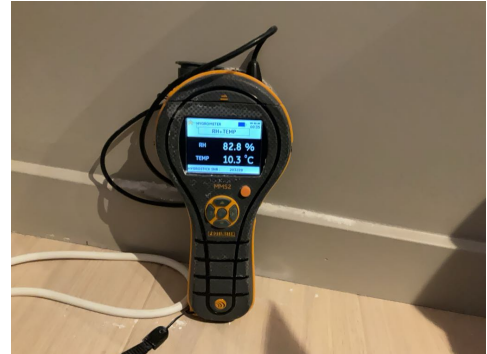
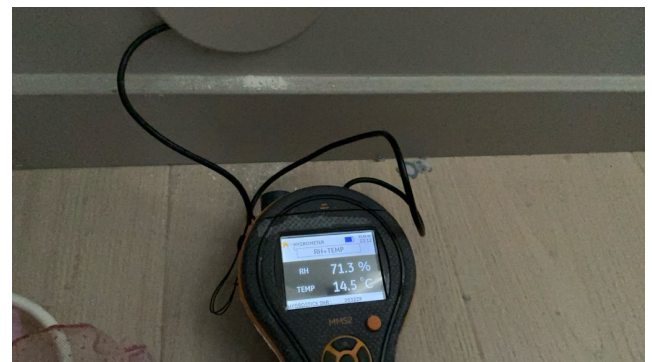
Rf måling 18.05.2026

Ny kontroll 18.05.2026 viste lavere RF verdier. 71% / 15 grader. Merk varmere årstid. Årstidsvariasjoner. Det ble ikke registrert tegn på fuktproblematikk.

Årsak er muligens drenering fra byggeår. Dvs utdatert. Det anbefales jevnlig fuktkontroll. Muligens vil RF synke i sommerhalvåret når temperaturen stiger. Dvs mindre fare for kondensdannelse.

Det bør redreneres, samt vurdere utvendig isolering og fjerne innvendig utlektning.

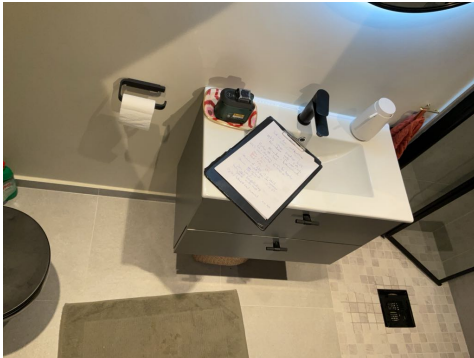
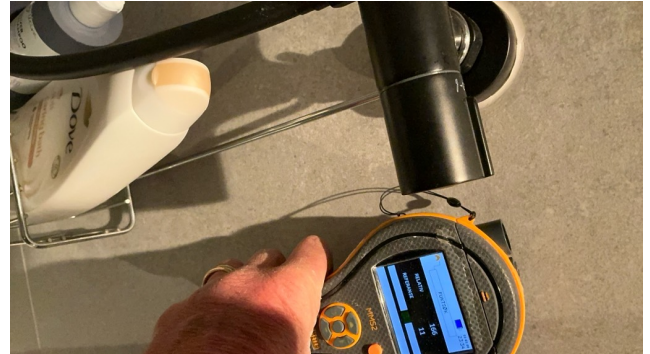
Søk etter fuktvariabler i vegger våtsone bad. Apparat benyttet er Protimeter MMS2. Det ble ikke registrert unormale variabler. Merk at utførte kontroller ikke kan utelukke eventuell fukt i konstruksjonen.

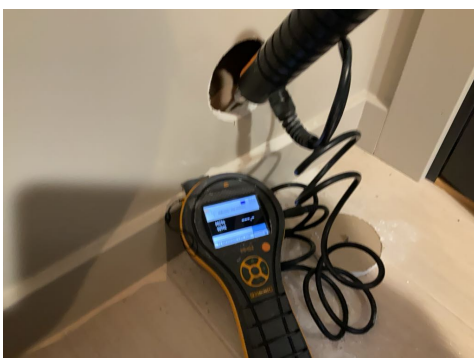
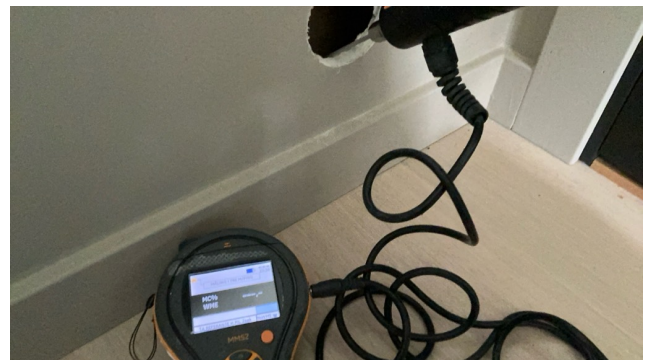
Fuktkontroll i vegg mot våtsone. Det ble ikke registrert avvik som kan indikere avvik. Merk at utførte kontroller ikke kan utelukke fuktproblematikk. Utført kontroll er stikkprøve i utvalgt område mot våtsone.

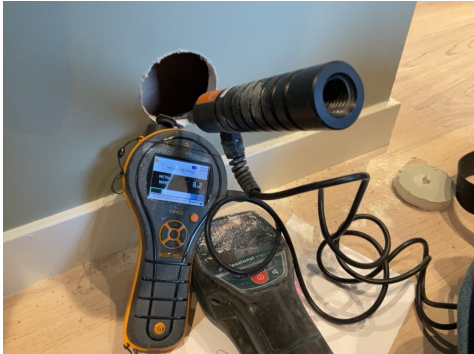
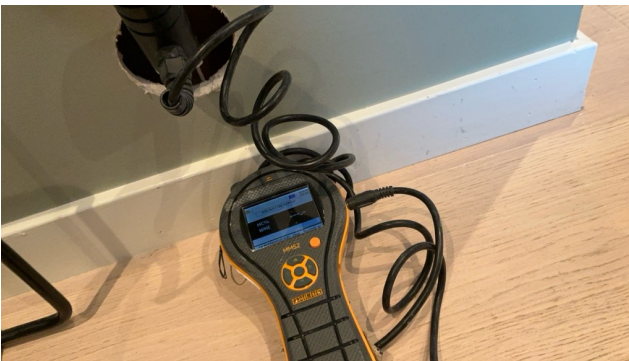
Fuktkontroll i vegg mot våtsone. Det ble ikke registrert avvik som kan indikere avvik. Merk at utførte kontroller ikke kan utelukke fuktproblematikk. Utført kontroll er stikkprøve i utvalgt område mot våtsone.

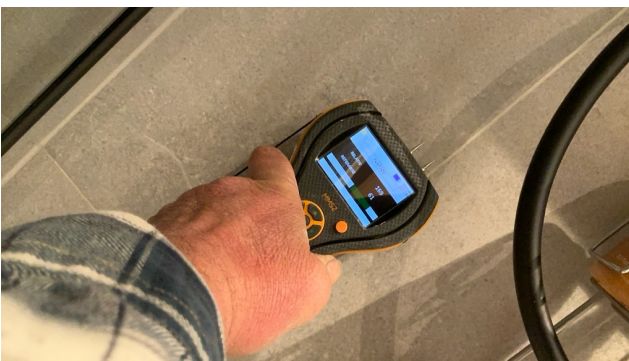
Søk etter fuktvariabler i vegger våtsone bad. Apparat benyttet er Protimeter MMS2. Det ble ikke registrert unormale variabler. Merk at utførte kontroller ikke kan utelukke eventuell fukt i konstruksjonen.

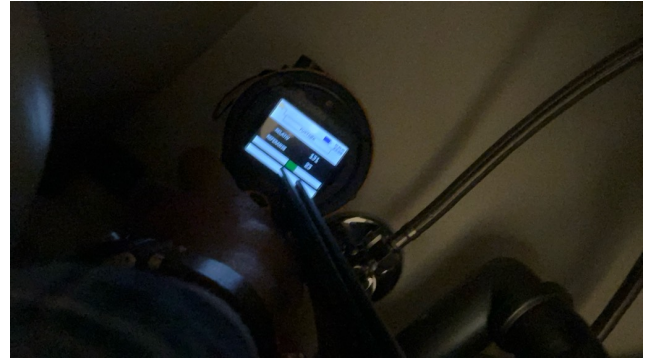
Søk etter fuktvariabler i veggervåtsone bad. Apparat benyttet er Protimeter MMS2. Det ble ikke registrert unormale variabler. Merk at utførte kontroller ikke kan utelukke eventuell fukt i konstruksjonen.

På endevegg i skap med vask

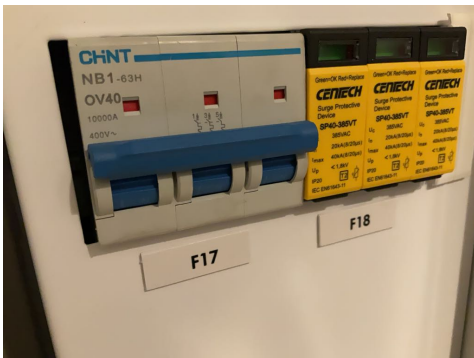
OV vern på 40 ampere

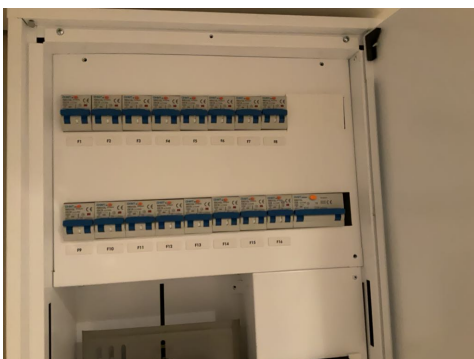
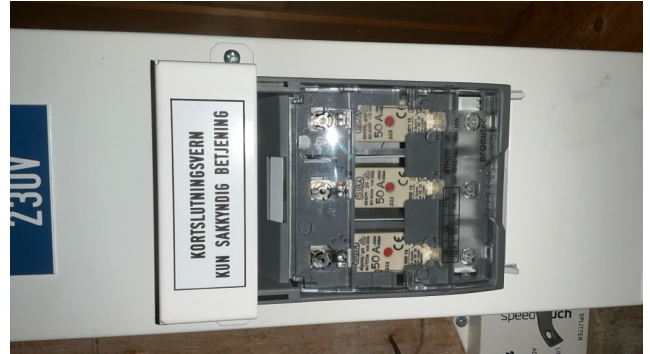
Kortslutningsvern på loft.

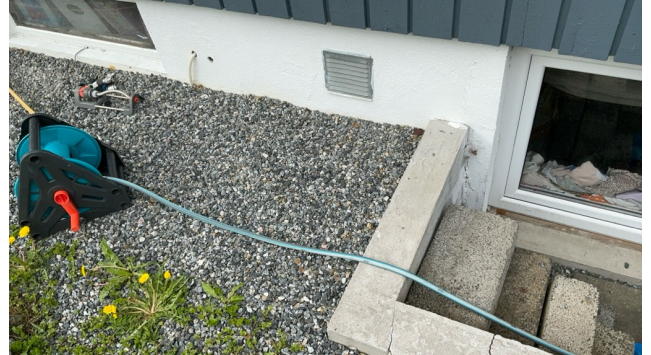
Det er lagt grus mot grunnkur# Ikke synlig dreenspapp.

- Tiltak for redrenering rundt boligen kan ikke utelukkes.
- Overvåk tilstanden jevnlig. For å få tilstandsgrad 0 eller 1 må dreneringen skiftes ut, men tidspunktet for når dette er nødvendig er vanskelig å si noe om.

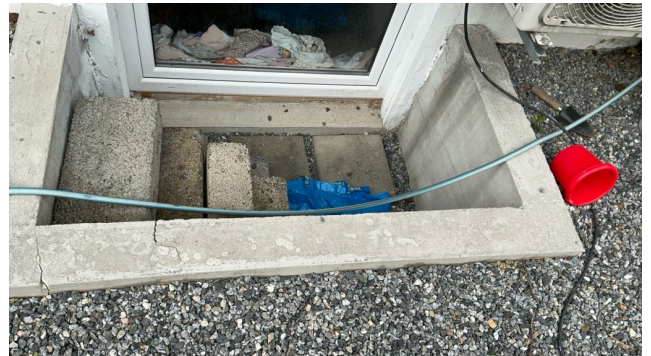
Lysgrav. Ingen avvik mht avrenning iflg eier.

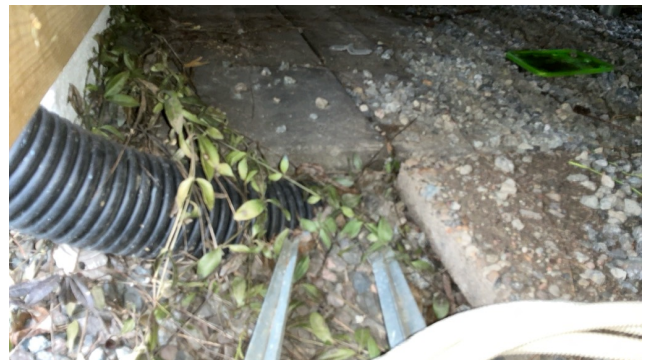
Avrenning tak ført i renne og ut i grunn.

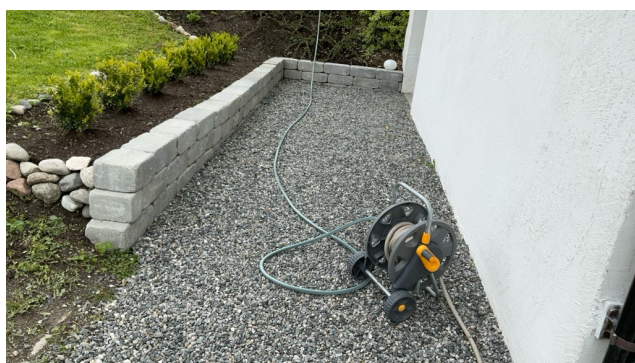
Forstøtningsmur. Fra 2025.

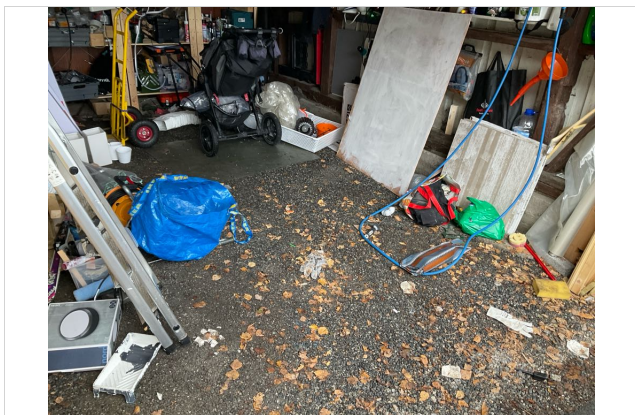
Det ble registrert råte i panel bakside garasje. Bærer preg av generelt vedlikeholdsetterslep.
