# Tilstandsrapport

EIERSEKSJON I BOLIGBLOKK

St. Halvards gate 22, 0192 OSLO

# gnr. 233, bnr. 180, snr. 48

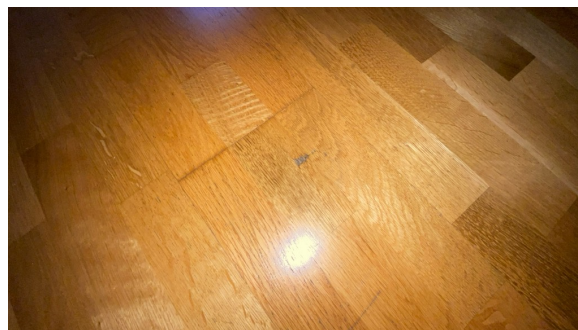
Det er enkelte slitasjemerker som isolert sett gis TG2.

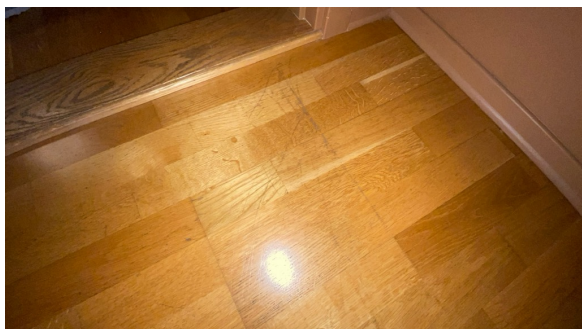
Det er enkelte slitasjemerker som isolert sett gis TG2.

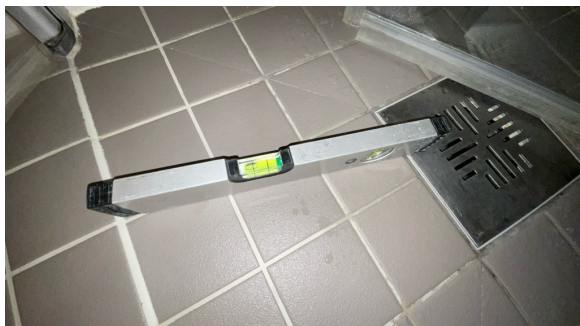
Fallforhold målt i retning sluk.

Ingen tiltak ansees som nødvendig men vær klar over avvik ved en evt. lekkasjesituasjon.

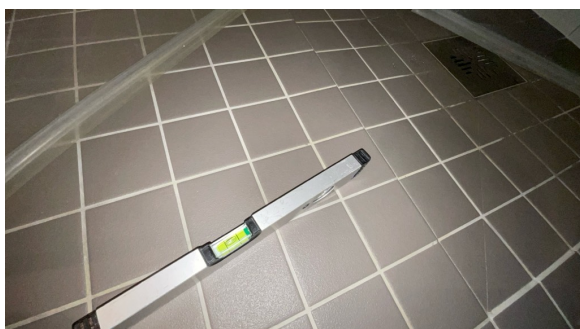
Fallforhold målt i retning sluk.

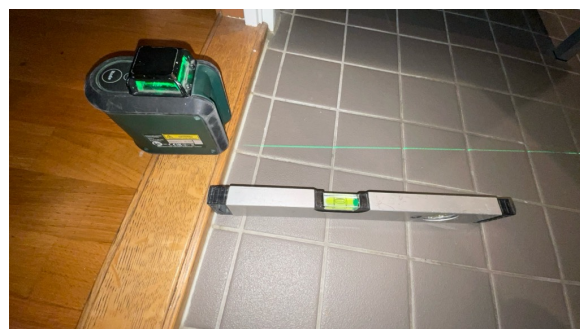
Fallforhold målt i retning sluk.

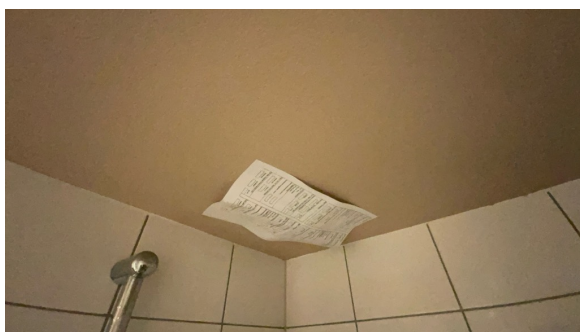
Test med løst ark viste tilfredsstillende avtrekk.

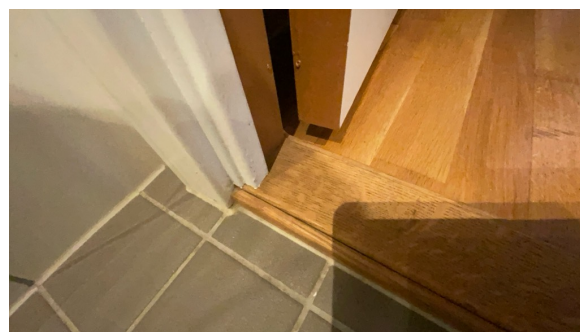
Luftespalte under dørrammen gir tilluft til rommet.

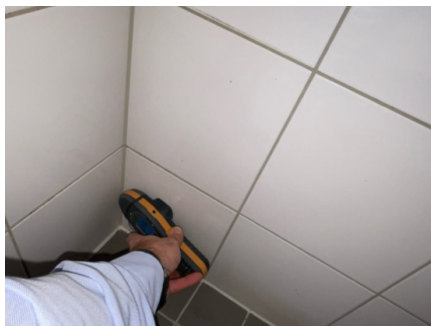
Ordinært fuktsøk med Protimeter fuktapparat gjorde ingen unormale utslag.

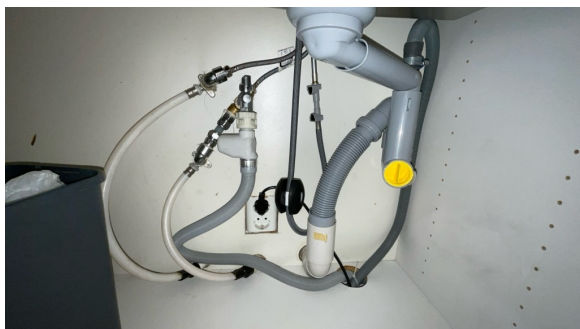
Rør på kjøkken.

Ved evt. lekkasje fra vannrør i underskap på kjøkken må dette stoppes ved bruk av stoppekraner i fordelerskapet, det er ikke lekkasjestopper/varslers tilknyttet røropplegg i leiligheten.

Evt. dokumentasjon på utførte rørarbeider i leiligheten er ikke kjent for takstmann utover det som evt. nevnes i rapporten. Dette gis TG2 på bakgrunn av NS3600:2018 "Valg av tilstandsgrader".

Lekkasjestopper: Nei, anbefales å montere dette på kjøkken. Det er ikke krav til det pga. dato for Rammesøknad er før 2010.

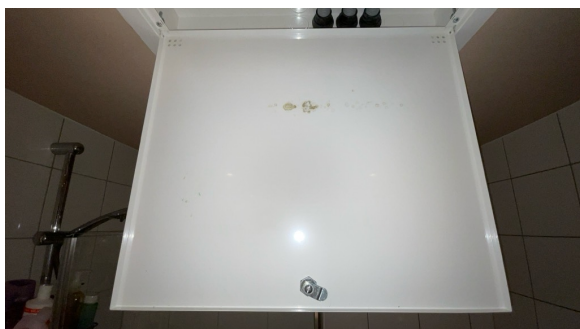
Kursanvisning mangler her.
