# Tilstandsrapport

Boligbygg med flere boenheter

Vadmyrveien 28, 5172 LODDEFJORD

Rapportdato: 30.08.2025

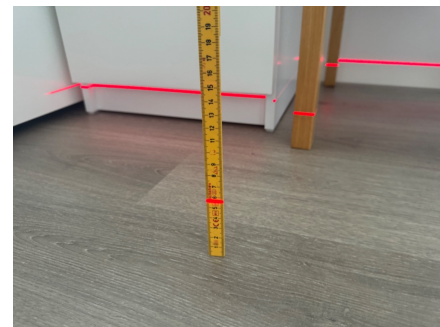
### TG 1 Etasjeskille/gulv mot grunn

Etasjeskiller er av betongdekke. Det er målt ca 3 mm høydeforskjell på gulv i stue og gang i hovedetg over en lengde på ca 2 m.
