Tilstandsrapport

Lørenveien 59 A, 0585 OSLO

Befaringsdato: 21.05.2024

Oppdragsnr.: 21043-2181

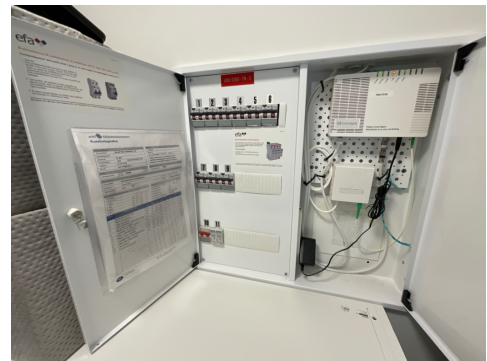
Sikringsskap med automatsikringer plassert i boden. Innvendig elektrisk anlegg i leiligheten er skjult. Hovedbryter på 63A, strømmåler er plassert i fellesarealet.
