# Tilstandsrapport

Enebolig

Idrettsveien 12, 3188 HORTEN

Befaringsdato: 14.05.2025

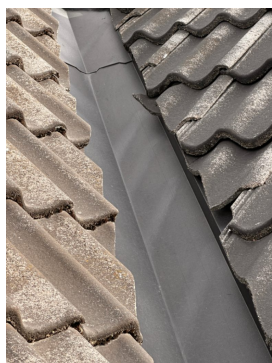
Noe knust stein

Knekte takstein bør skiftes for å forhindre fuktinntrengning og redusere risikoen for fremtidige lekkasjer.

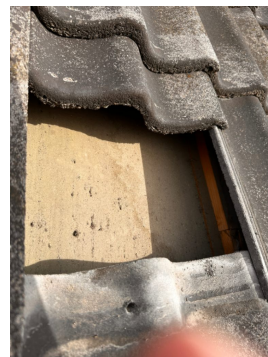
Undertak av sutaksplater

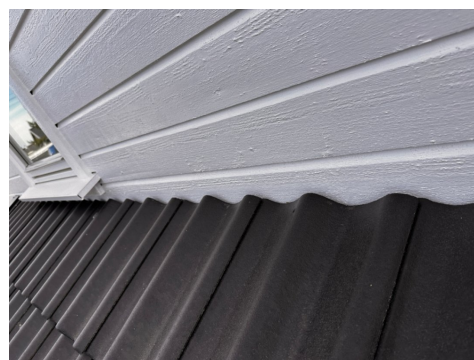
Manglende beslag mellom tak og vegg

Avvik ved beslag mellom tak og vegg bør utbedres (kostnadsestimat satt på dette punktet).

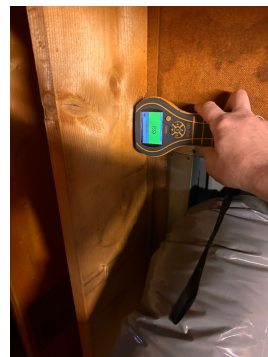
Måling av fuktighet i sperr, ingen utslag.

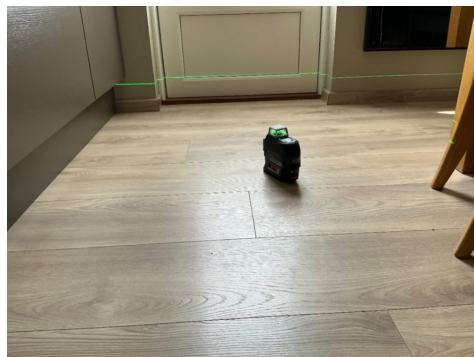
- Målt høydeforskjell på mellom 10 - 20 mm innenfor en lengde på 2 meter. Tilstandsgrad 2 gis med bakgrunn i standardens krav til godkjente måleavvik.

Fra balkonger og ut registrert 12mm på 2m

- For å få tilstandsgrad 0 eller 1 må høydeforskjeller rettes opp. Det vil imidlertid sjelden være økonomisk rasjonelt som et enkeltstående tiltak i en bolig som dette. Dersom boligen en gang skal renoveres, kan man vurdere slike tiltak.

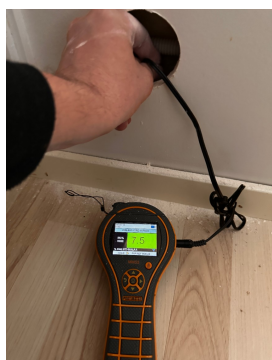
Kjøkken

Gulvene består av laminat og fliser. Veggene er kledd med plater. Det er foretatt hulltaking på kjøkken og stort soverom i hybelen uten å påvise unormale forhold. Se vedlagte bilder for måleresultater.

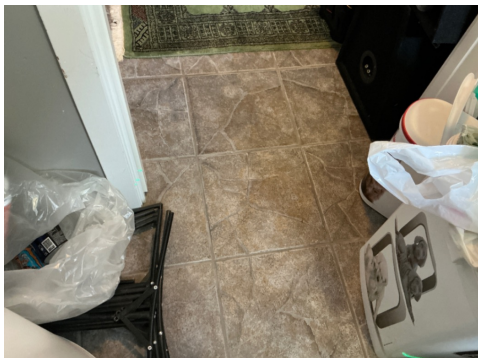
Til tross for avviket i fall/høydeforskjell til sluk, vil gulvet fortsatt kunne lede vann mot sluket, men med redusert effektivitet. Dette kan potensielt øke risikoen for vannansamling i enkelte områder av vaskerommet.

Ingen membran synlig ved dør

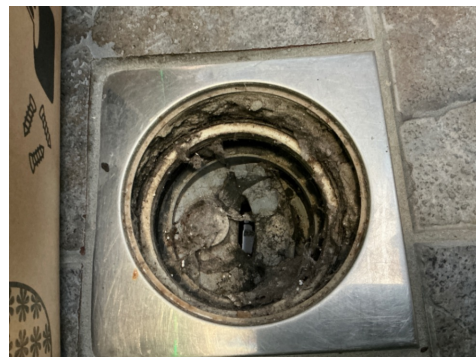
Ingen membran

- Det må etableres tilfredsstillende membran/tettesjikt i våtrommets våtsone. Alle forhold med tettesjikt, våtsone, sluk m.m. må dokumenteres. Manglende membran/tettesjikt medfører risiko for lekkasjer og fukt i konstruksjonen.

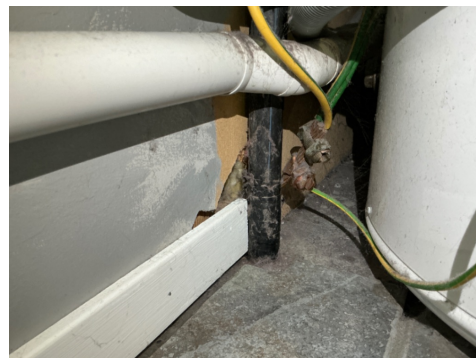
Det ble ikke observert membran i overgang mellom gulv og vegg, samt under varmtvannsbereder der det også mangler flis.
