Andelsleilighet
Døsserødveien 27
3118 TØNSBERG

Boligens tekniske tilstand:

Dato: 12/06/2025

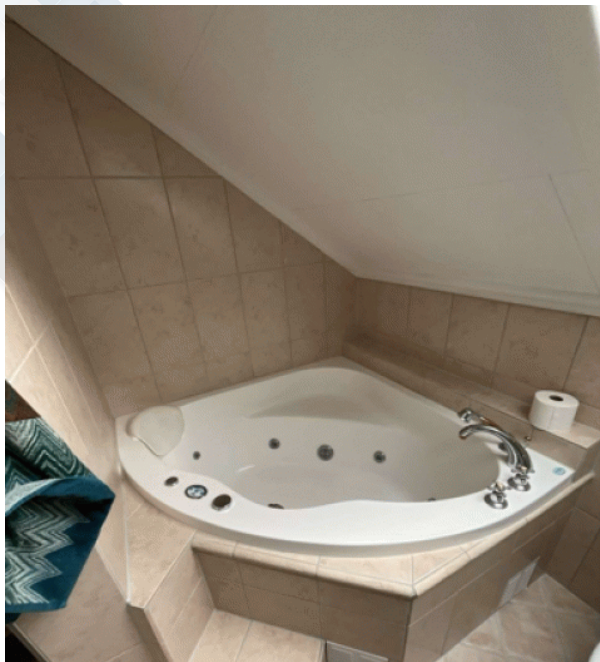
TG 2 1.2.1 Overflate vegger og himling

Det er påvist sprekker i fuger, se under.

Det er vinduer/dører i våtsonen. Se under.

Himlingen er kledd med tak-ess som ikke er vannbestandig. Badekar er plassert under skrå himling. Det stilles krav til vanntette overflater i våtrom, og tilslutninger må utføres med spesiell omhu (TEK97, veiledning kap. 8). Det er usikkert om overgang mellom gulv og skrå himling er tilstrekkelig sikret. Det bør vises forsiktighet ved bruk av vann, og forholdet bør vurderes ved eventuell fremtidig renovering.

TG2 vurderes grunnet usikker tetting i overgang mellom gulv og skrå himling ved badekar, samt økt fuktrisiko ved plassering under skråtak.

Merknader: Våtrom skal utføres slik at det ikke oppstår skade på bygningsdeler eller konstruksjoner på grunn av fuktighet. (TEK97/03 § 8-37. Våtrom)
