# Tilstandsrapport

ANDELSLEILIGHET I BOLIGBLOKK

Larviksgata 2, 0468 OSLO

Befaringsdato: 10.12.2025

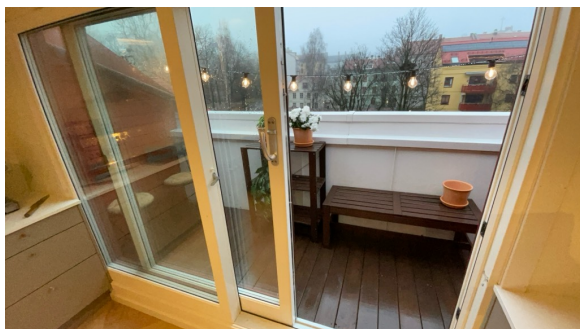
Takterrasse

- Tidspunkt for utskifting av tettesjikt/membran nærmer seg ut ifra alder på dagens tekking.

Eier er ikke kjent med evt. utetthet i dagens tettesjikt på terrassen.

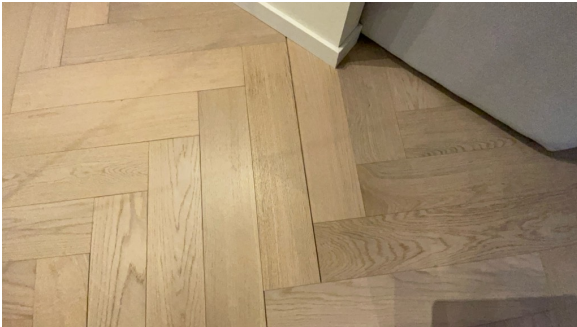
Det er enkelte glipper mellom parkettstavene.  
Ett tynt riss i himling på det minste soverommet.

Glippe i parkett.

Ingen umiddelbare tiltak ansees som nødvendig. Alle overflater er fullt brukbare.

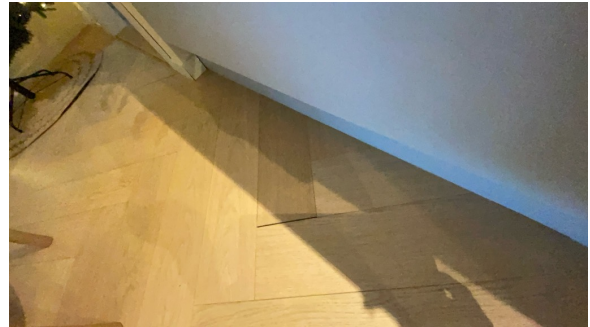
Glippe i parkett.

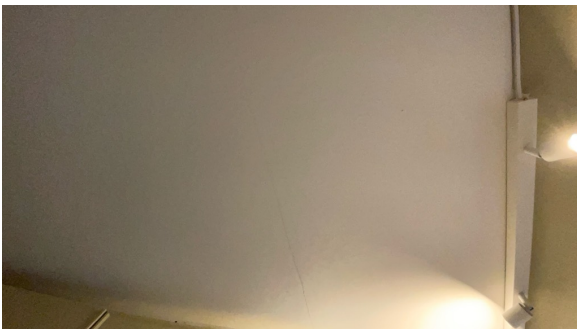
Tynt riss i himling, vanskelig å se på bildet.

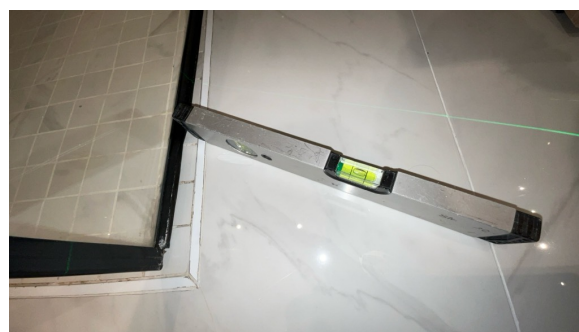
Fallforhold målt i retning sluk.

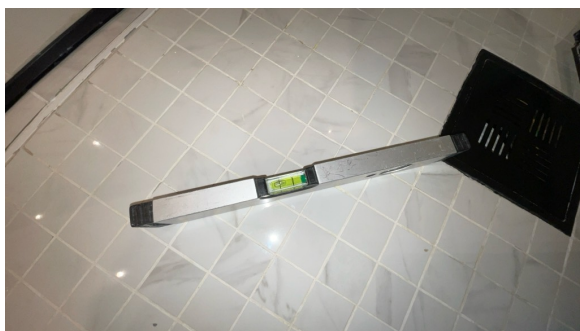
Fallforhold målt i retning sluk.

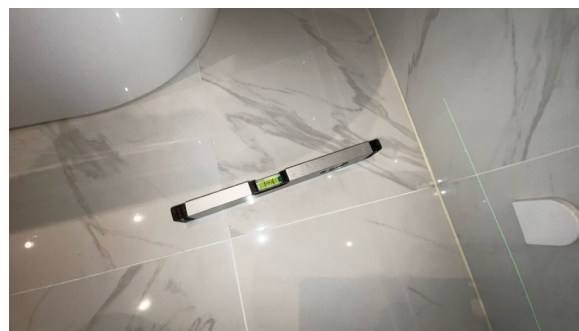
Fallforhold målt i retning sluk.

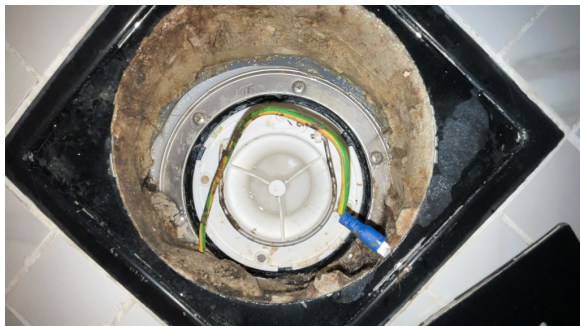
Levetid | Banemembran over 20 år - "Mer enn halvparten av forventet brukstid er oppbrukt" = TG 2

Synlig dukmembran under klemring i sluk.

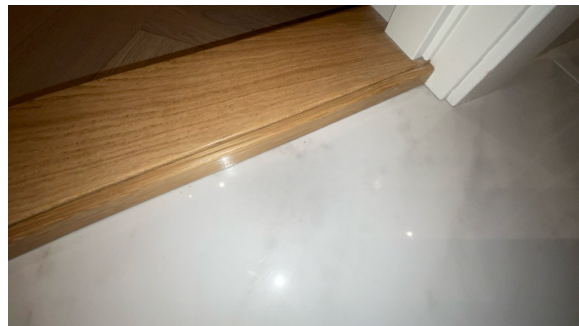
Overgang ved dørterskel.

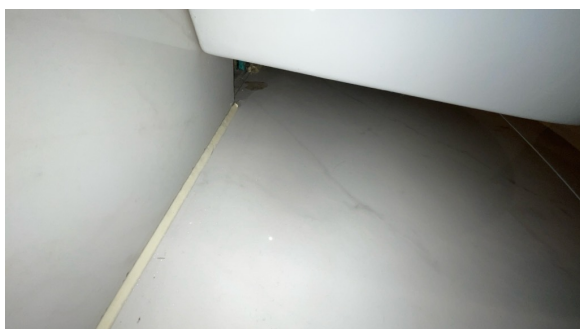
Drensåpning under toalettet.

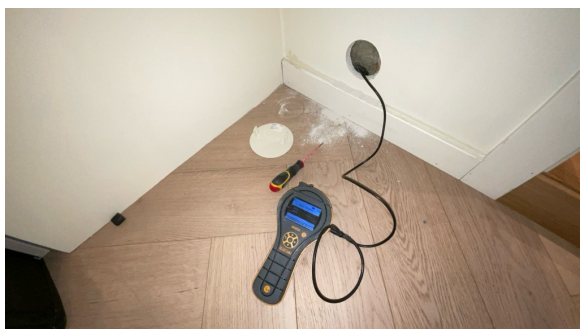
Hulltaking er foretatt nederst på vegg til venstre for baderomsdøren mot baderommet uten å påvise unormale forhold. Det er gitt TG0 grunnet ikke registrert fuktskader der hulltaking er foretatt ihht. NS 3600.

Hulltaking og fuktsøk med Protimeter piggelektrode ga ingen unormale utslag.

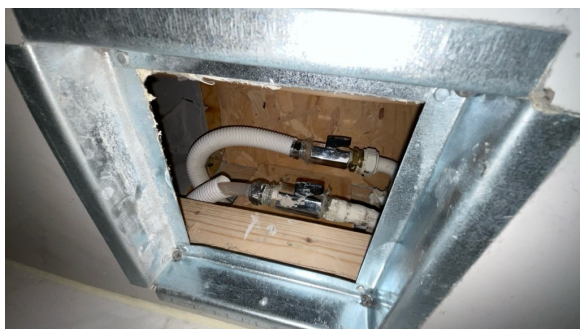
Originale kobberør (høyre side av bildet) innenfor inspeksjonsluke på baderommet. Nyere plastrør på venstre side.

Ingen tiltak ansees som nødvendig men vær klar over at det er originale vannrør.
