# Tilstandsrapport

Rekkehus

Aksels gate 2, 3127 TØNSBERG

Rapportdato: 30.04.2026

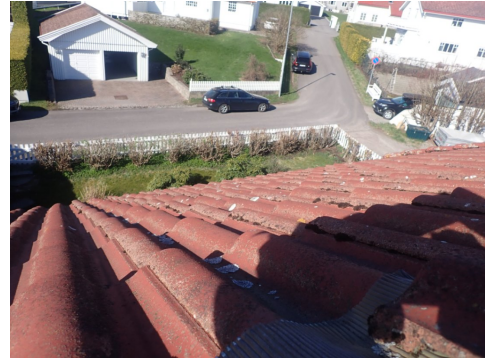
Takstein sett fra takvindu på loft. Meget begrenset besiktigelse. Takstein er stedvis mosegrodd

- Andre tiltak:
- Når takteking og undertak begynner å bli gamle, øker risikoen for lekkasjer, noe som kan føre til omfattende og kostbare reparasjoner av underliggende konstruksjoner dersom en ikke foretar tiltak på konstruksjonene før dette oppstår.

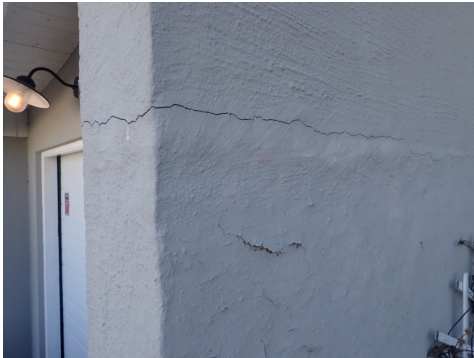
- Det er påvist sprekker i murte/pussede fasader.

Det er påvist sprekker på mur og fasader mot garasje og til venstre for utvendig trapp til stue

Sprekker på murfasader bør utbedres

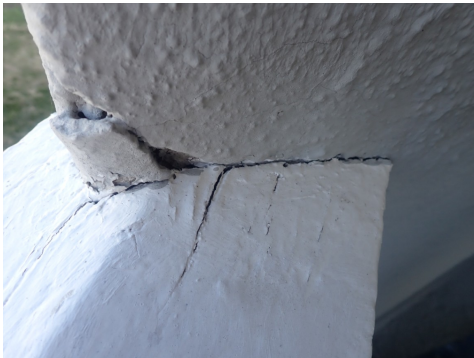
Sprekk i murfasader ved rekkverk balkong

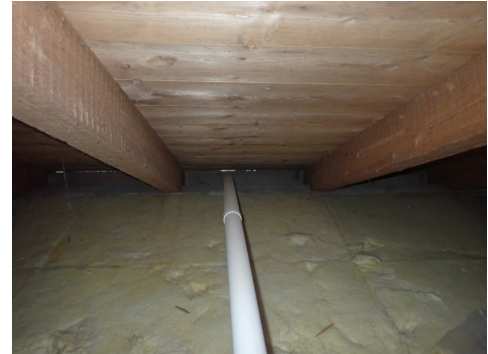
Kryploft ser ut til å være etterisolert

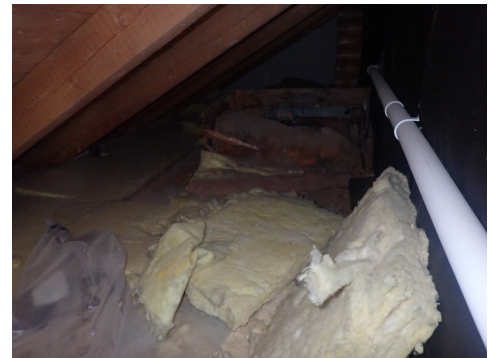
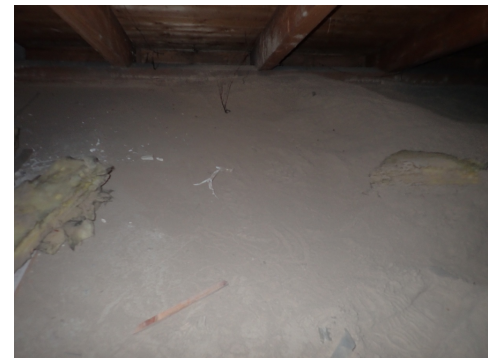
Det mangler isolasjon på deler av kryploft.

- Andre tiltak:
- Lufting/ventilering bør forbedres.

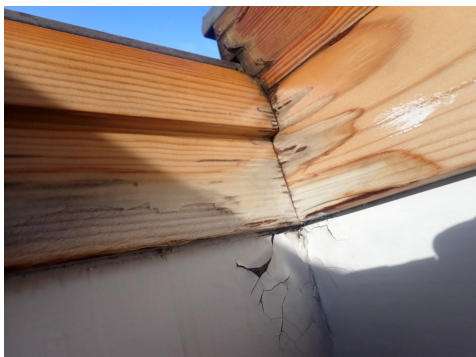
Takvindu er tydelig skadet i hjørner. Skyldes fukt/kondens.

Det må regnes med vedlikehold av vinduer

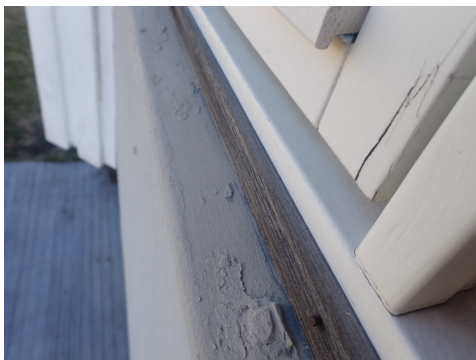
Vinduer er stedvis oppsprukket

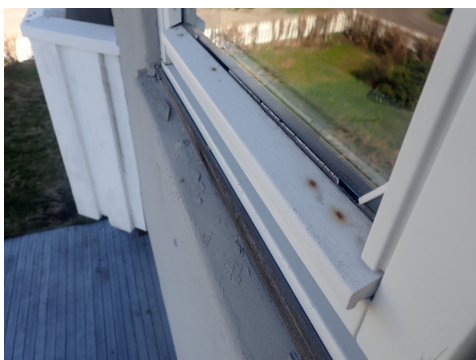
Tettelister mot glasset har løsnet flere steder

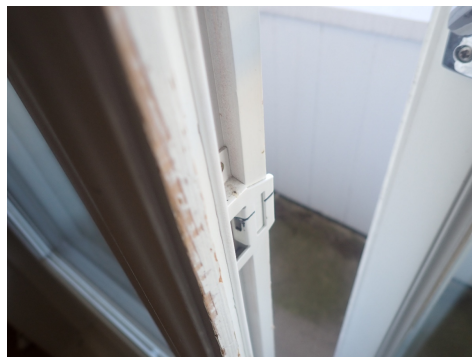
Det er skader på karm balkongdør i 2. etasje

Det er behov for vedlikehold av balkongdører.

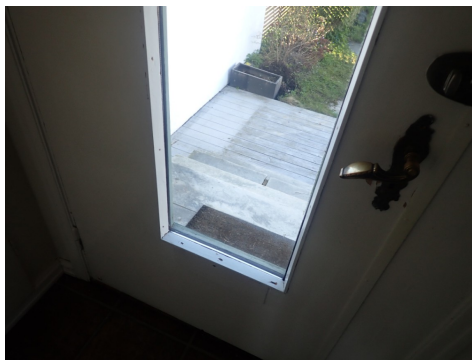
Det er sannsynlig skiftet glass i hoveddør etter byggeår.

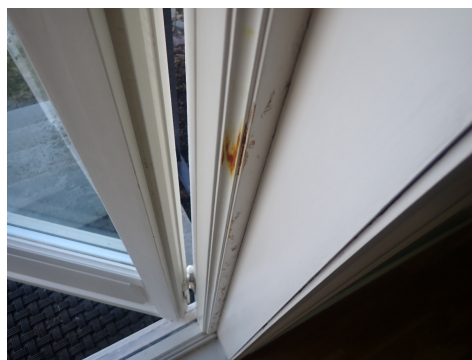
Div. skader på balkongdør ut fra stue.

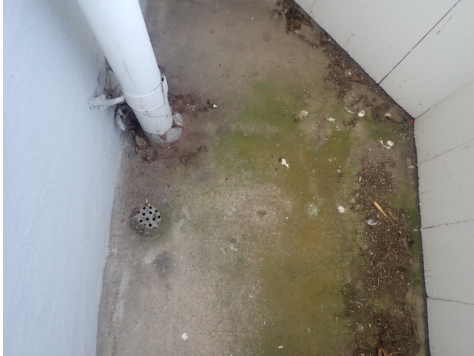
Avløp fra gulv via avløp i gulv

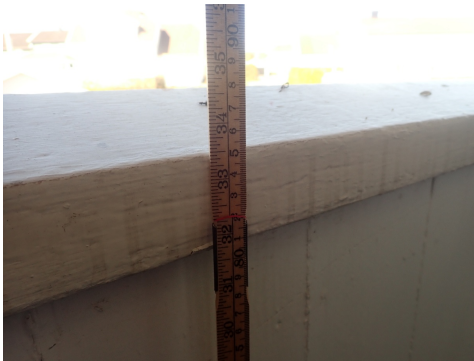
Rekkverk er 86 cm høyde

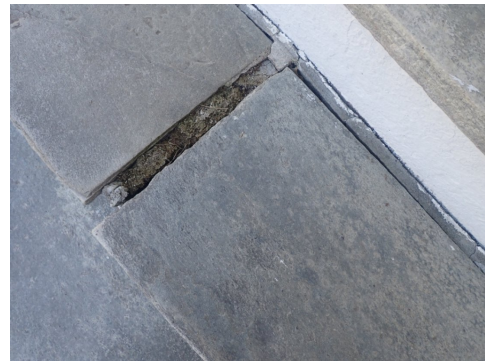
Skiferheller har løsnet

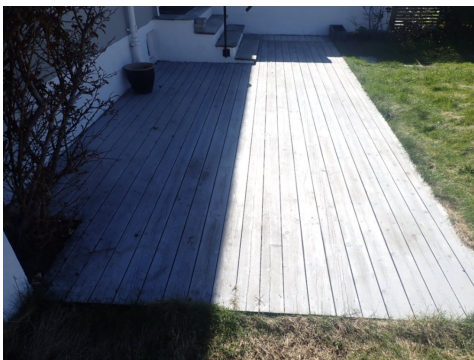
- Det er avvik:  
Treplattung/terrasse ligger delvis ned i terrenget

Treplattung til terrasse ligger delvis ned i terrenget

Plattung bør heves/bygges om.

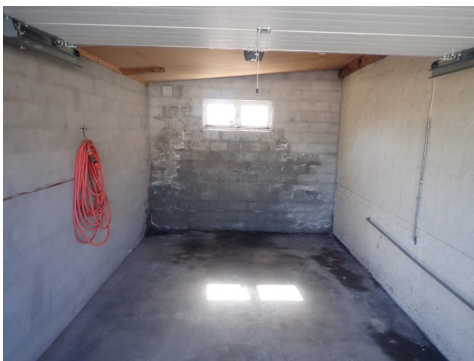
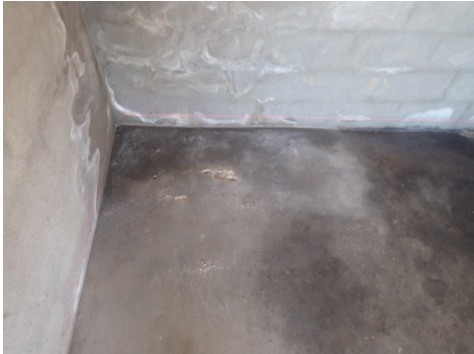
Gulv har feil fallretning- fall mot innervegg. Det er påvist fukt og fuktutslag på vegger og gulv. Garasje mangler tilstrekkelig ventilasjon.

Synlig fukt og spor av fukt på vegger

Garasje og garasjerom har behov for vedlikehold.

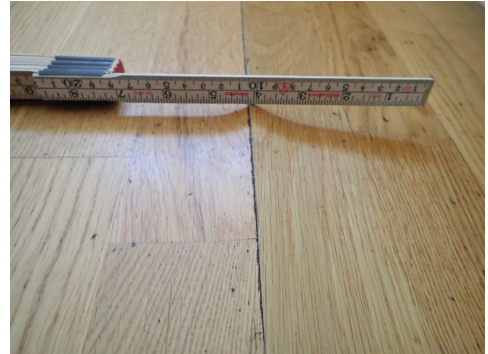
Deler av parkett på kjøkken har vært utsatt for fukt. Reising i skjøter.

Det må regnes med å gjøre tiltak på innvendige overflater

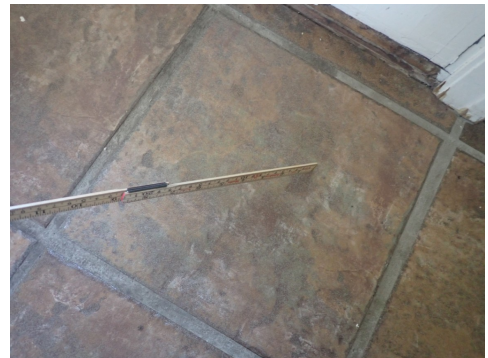
Flere fliser har løsnet fra underlaget i entre og gang

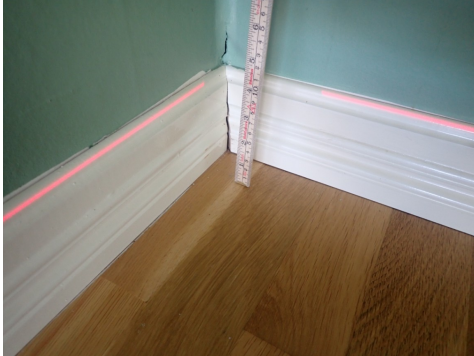
- Målt høydeforskjell på over 30 mm gjennom hele rommet. Tilstandsgrad 3 gis med bakgrunn i standardens krav til godkjente måleavvik.

Det er påvist avvik i stue på 35 -40 mm mm på langs av rommet. Lavest nivå ved hjørne/ vegg mot garasje. Avvik på kjøkken på ca. 20 mm på langs av rommet.

Avvik på nivå i stue på 35 -40 mm mm på langs av rommet. Lavest nivå ved hjørne/ vegg mot garasje.

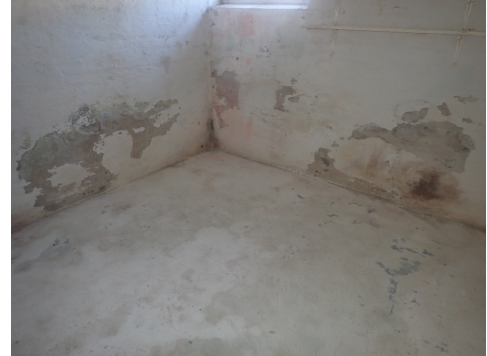
- Det er påvist indikasjoner på noe fuktgjennomtrenging i kjellergulv.
- Det er påvist indikasjoner på noe fuktgjennomtrenging inn i kjellermur.

Saltutslag på gulv og mur

Kjeller bør tilføres noe varme og mer ventilasjon året gjennom for bedre innklima/utjamning av fuktnivå.

Påviste saltutslag må holdes under oppsikt. Det må regnes med å gjøre tiltak for å begrense fukttilgang i rom under terreng. Det vises for øvrig til bygningsdel drenering.

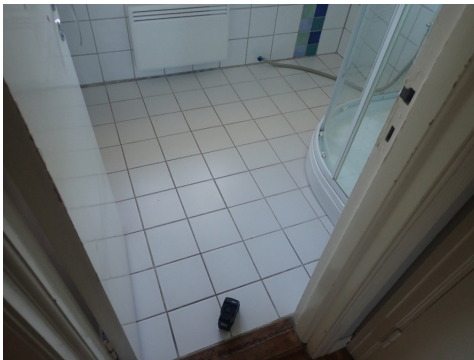
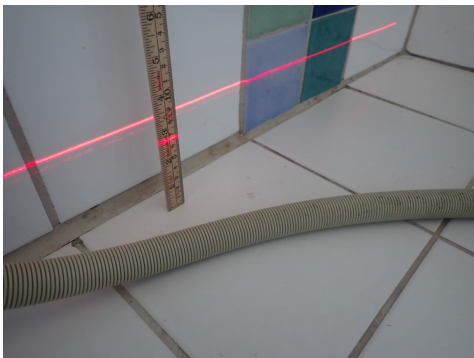
Gulv har feil fallretning. Fall mot yttervegg

- Våtrommet må totalrenoveres. Alle forhold med tettesjikt, våtsone, sluk m.m. må dokumenteres.
- Manglende oppgradering av våtrommet medfører høy risiko for at konstruksjonene ikke vil tåle vanlig bruk av vann eller lekkasjer. Selv om det er dusjkabinett, er det fortsatt en betydelig risiko for at våtrommets konstruksjoner ikke tåler lekkasjer. Dette kan føre til fuktskader på tilstøtende konstruksjoner.

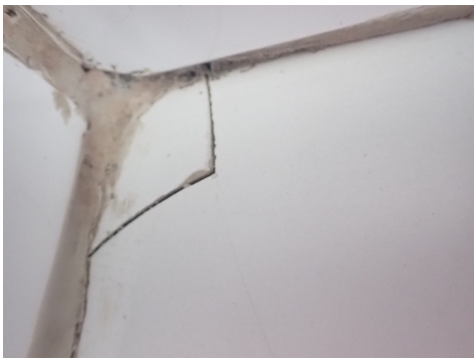
Sprukken flis på gulv

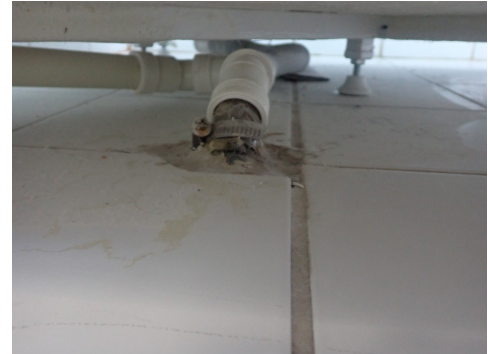
Avløp fra dusjkabinett går rett i avløp i gulv

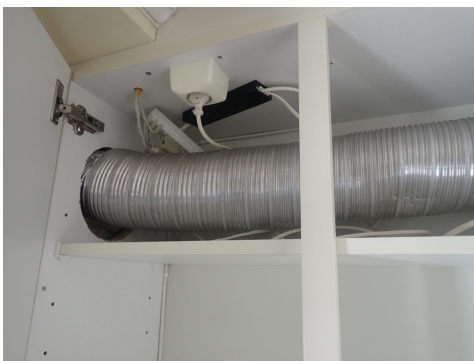
El-ledninger i skap tilknyttet ventilator er ikke sikret/beskyttet.

Ledninger må sikres.

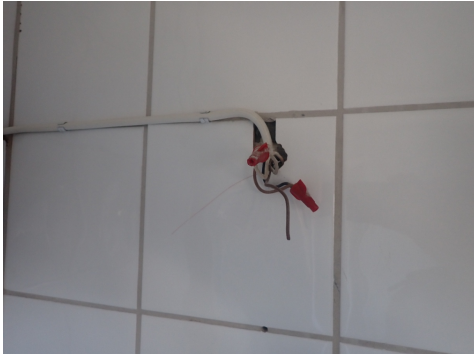
Usikrede ledninger på bad/vaskerom
