# Tilstandsrapport

Enebolig

Ringshaugveien 140 B, 3150 Tolvsrød

Befaringsdato: 25.11.2024

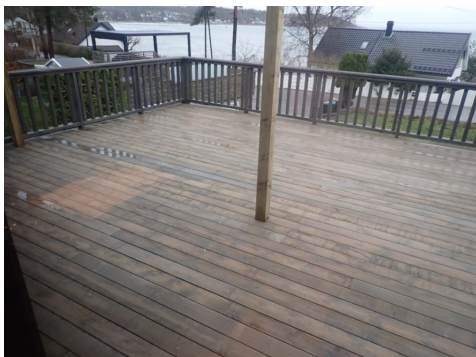
Terrasse mot øst

- Rekkverket er for lavt i forhold til dagens krav til rekkverkshøyder.
- Balkong/terrasse ligger over innredede boligrom, usikker konstruksjon. Konstruksjonsutforming gir økt fare for skader.

Det må etableres fundament på bærende søyler til terrasse. Terrasse mot sør ligger over garasje. Det har tidligere vært lekkasje inn i garasje. Eier har lagt ny membran med sveiset asfalt papp i forbindelse med nytt terrassegulv høsten 2024. Eier har etter befaring malt innvendig tak og vegger i garasje.

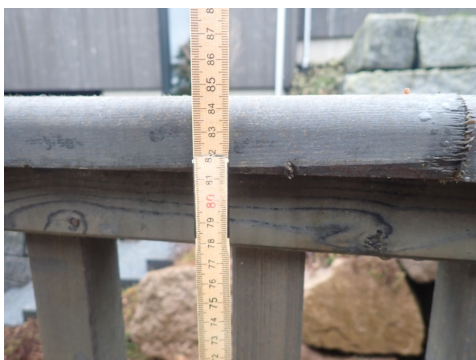
Rekkverk har høyde 85 cm.

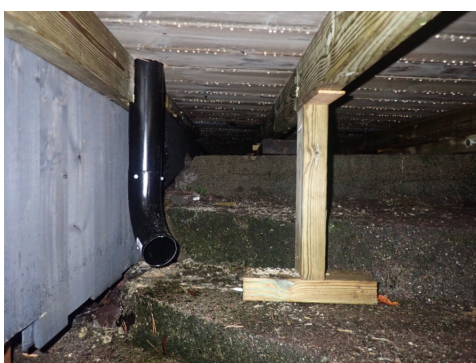
Terrasse har understøttelse direkte mot terreng uten fundament.

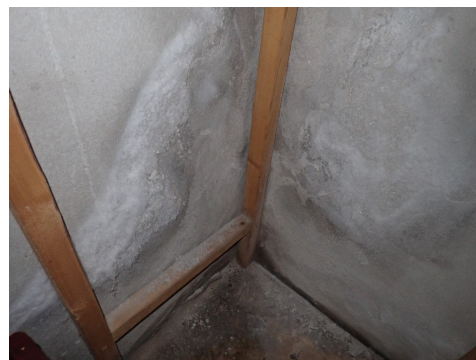
- Det er påvist indikasjoner på noe fuktgjennomtrenging i kjellergulv.

- Det påviste fuktnivå gir grunn til å overvåke konstruksjonen jevnlig for å se utvikling over tid, og eventuelt foreta tiltak for å unngå fuktskader.

Saltutslag på åpen mur i bod

Det vises til bygningsdel drenering.

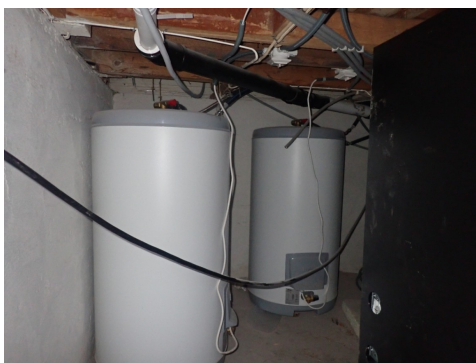
Konsekvens kan være etablering av fuktproblemer.

Krypkjeller med varmtvannsberedere.

- Bedre ventilering må etableres.

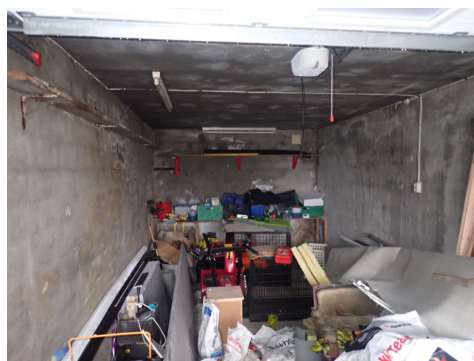
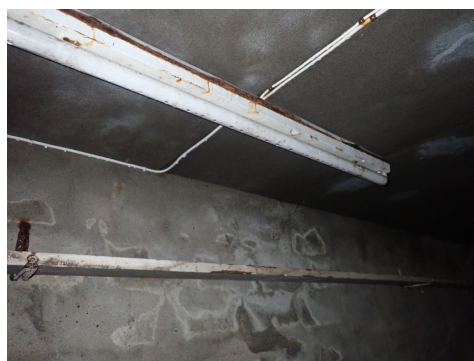
Det er påvist fukt og saltutslag i garasjerom . Synlig vannperler på el-ledninger. Det vises også til beskrivelse under el- anlegg

Det er påvist fukt og saltutslag i garasjerom

Det må gjøres ytterligere undersøkelser rundt forhold gulv terrasse over garasjerom. Konsekvens kan være ytterligere forverring av fukt i garasje.

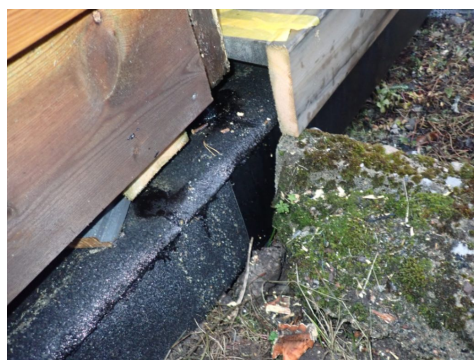
Det er usikkerhet rundt tetting av terrasse over garasje i overgang yttervegg.

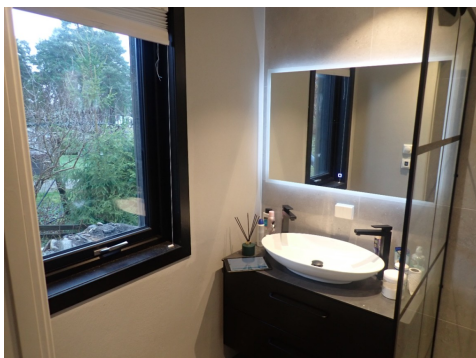
- Det er vindu/dør med ikke fuktbestandige materialer i våtsonen (ved vask, dusj, badekar, osv.), løsningen eller byggematerialet er uegnet

Vindu og tilhørende materialer i våt sone må jevnlig kontrolleres for eventuell fuktbelastning.

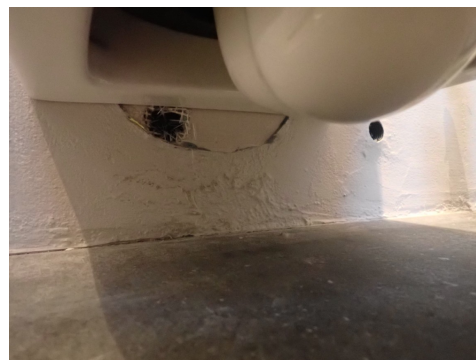
Det er unøyaktig laget hull for synliggjøring for eventuelt lekkasjevann.

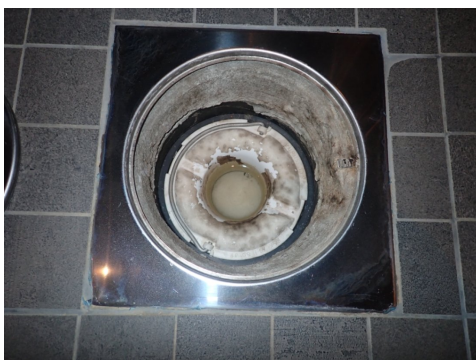
ingen synlig membran i sluk. tg 2.

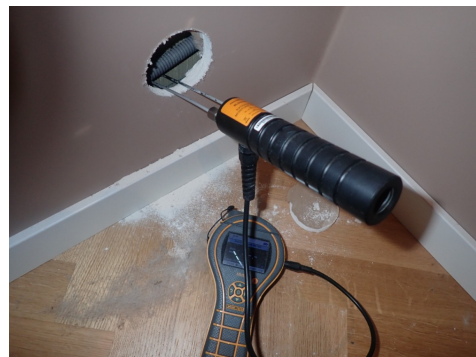
Hulltaking er foretatt fra stue inn i våt sone dusj uten å påvise unormale forhold.

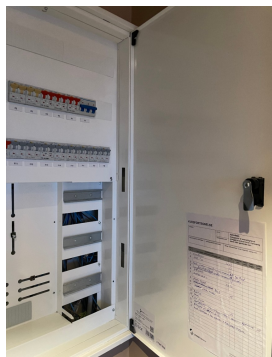
Det mangler kursfortegnelse . El-ledninger i garasjerom er påført vann, lekkasje fra terrasse eller kondens. El-anlegget må kontrolleres og ferdigstilles . Kostnadsestimat gjelder for kontroll.
