Tilstandsrapport

Enebolig

Birkelundveien 62A , 1481 HAGAN

Oppdragsnr.: 19291-2294

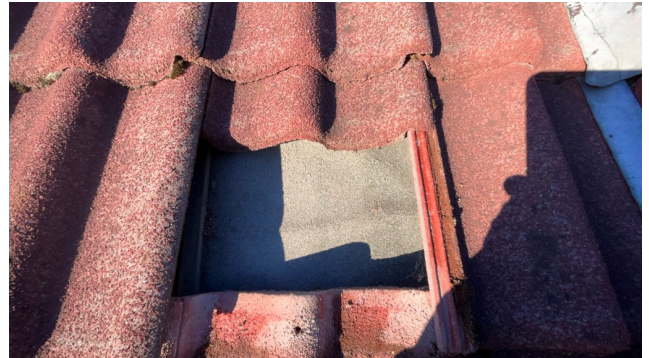
Kontroll av undertak.

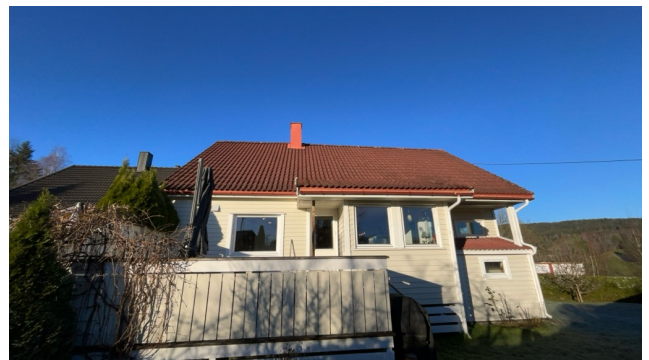
Besiktigelse av taktekke.

- Tidspunkt for utskiftning av takteking nærmer seg.

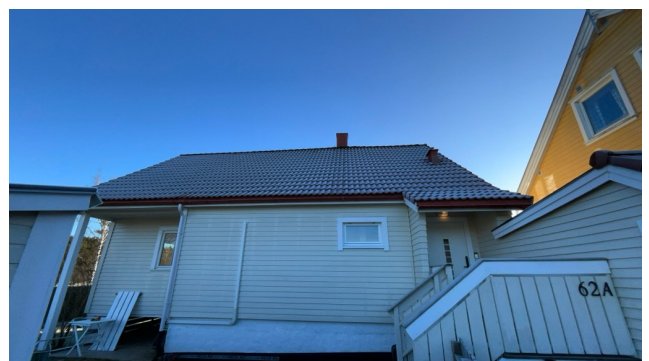
Besiktigelse av taktekke.

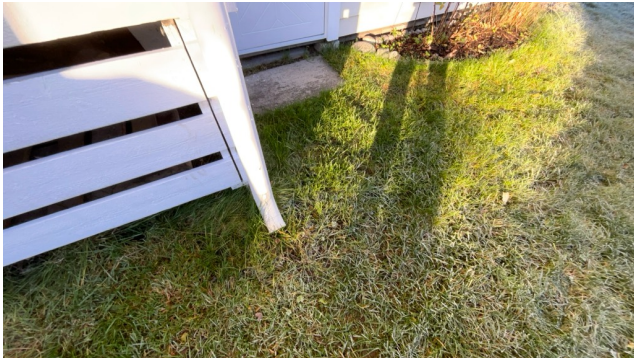
Nedløp bør føres ned i grunn og bort fra boligen.

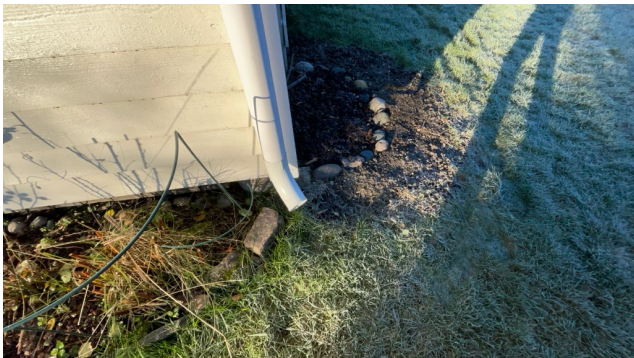
Nedløp bør føres ned i grunn og bort fra boligen.

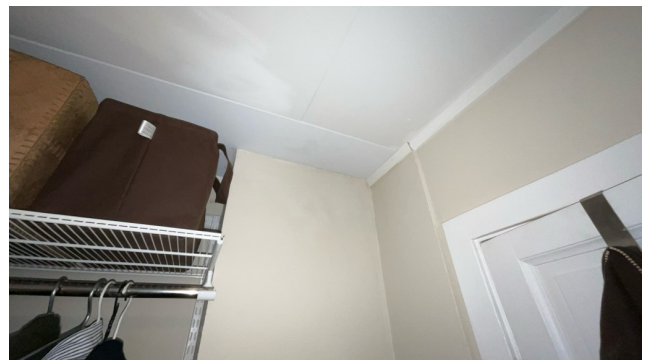
Kontroll rundt pipeløp. Ingen tegn til lekkasjer på befaringsdagen.

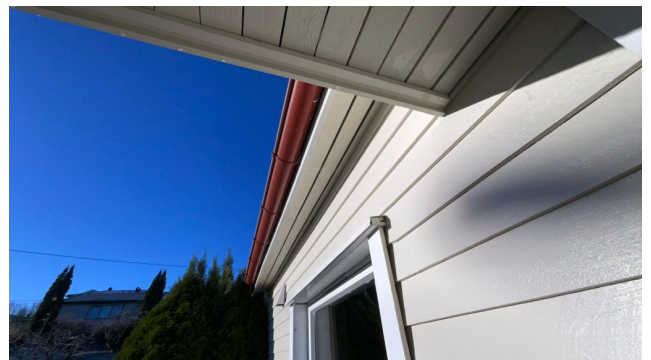
Synlige luftespalter i gesimskasse.

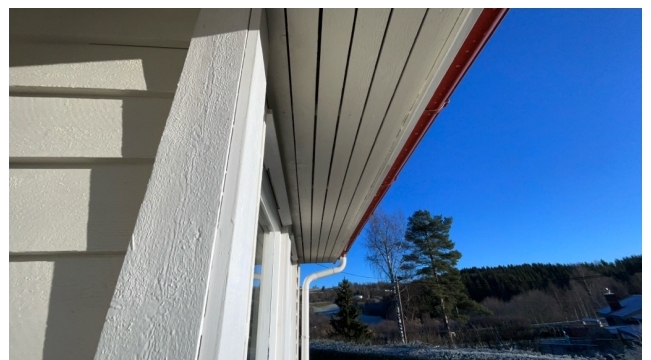
Synlige luftespalter i gesimskasse.

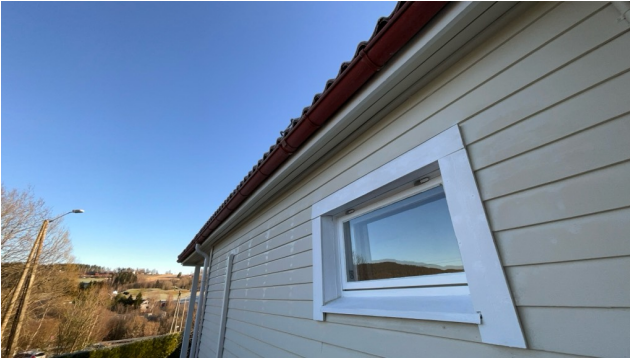
Synlige luftespalter i gesimskasse.

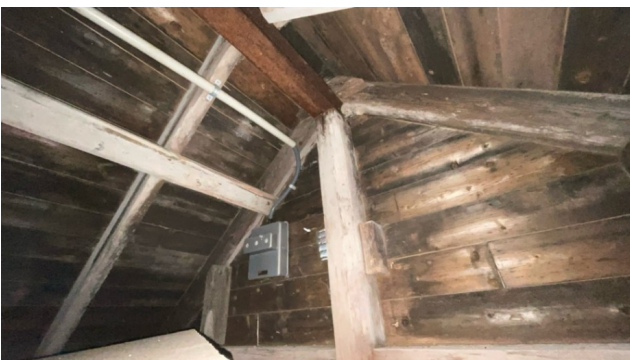
- Det er registrert skader i undertak.

Det ble påvist stedvis soppdannelser på undertak i kneboder og ved kontroll via takluke på balkong. Antydninger til overflateråte, men ikke råteskadet i seg selv der konstruksjoner fremstår med tiltenkt funksjon. Det gjøres for øvrig oppmerksom på at det er begrenset kontrollmuligheter der det ikke kan utelukkes underliggende avvik.

Synlig missfarget undertak og stedvis soppdannelser.

Det oppfordres til børstevask av konstruksjoner med f.eks 5 % klorvann og tørk av overflater. Opparbeidelse med god luftgjennomstrømning i kneloft og kryploft med flere ventiler i gavlvegger og bodvegger på balkong. Prisestimat er basert på lokale tiltak der pris bør innhentes for faktiske kostnader.

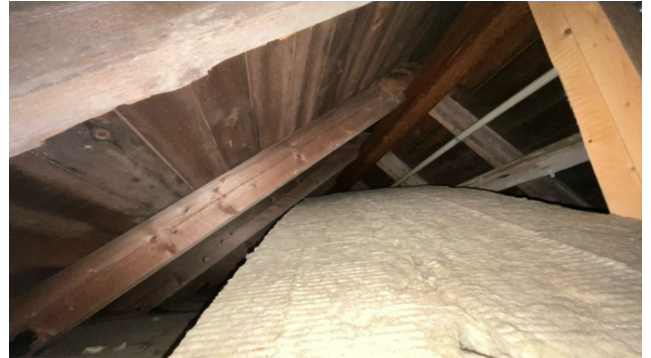
Synlig missfarget undertak.

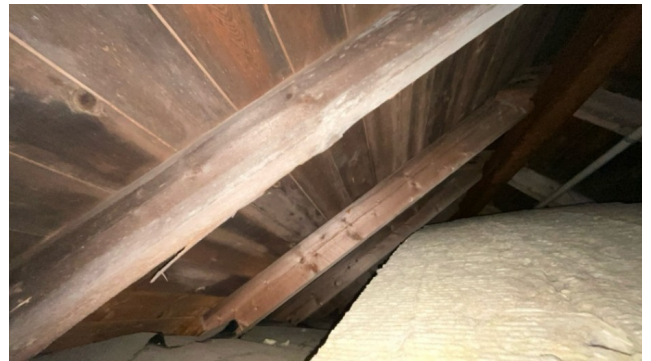
Synlig missfarget undertak.

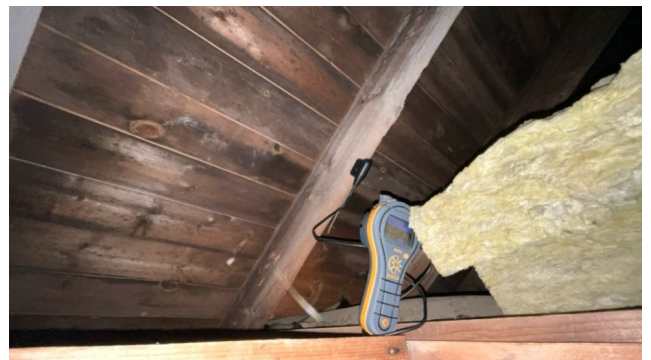
Utført fuktmålinger i taksperer der det ikke ble påvist høy fuktprosent og konstruksjoner fremstår som tørr på befaringsdagen.

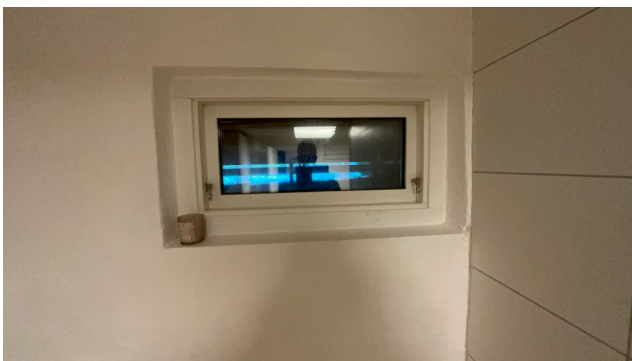
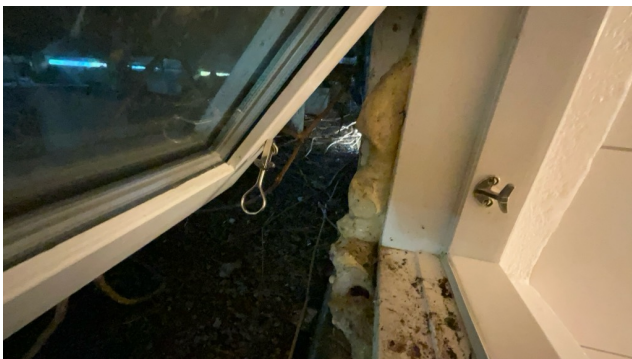
- Det er påvist avvik rundt innsetningsdetaljer.

Belistinger på kjellervinduer bør utbedres.

- Det bør gjøres tiltak for å lukke avviket.

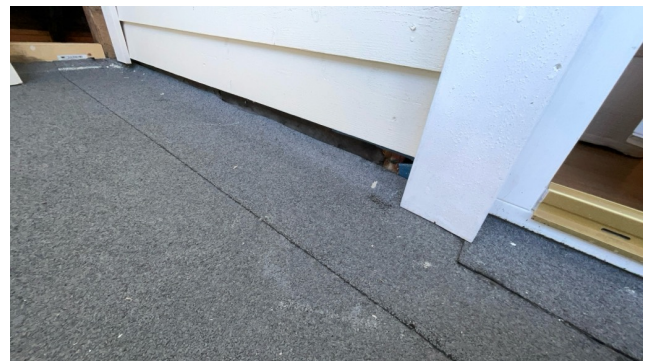
Noe avvik på avslutninger av sveisepapp mot vegg.

Overganger på sveisepapp mot vegg bør utbedres.

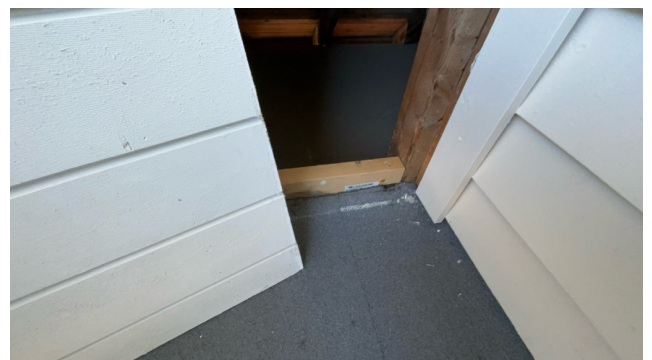
Overganger på sveisepapp mot vegg bør utbedres.

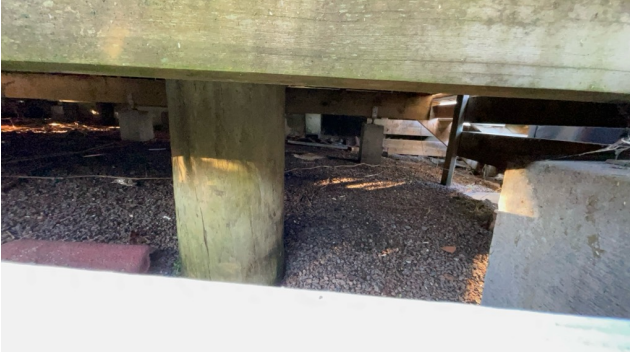
Kontroll av fundament.

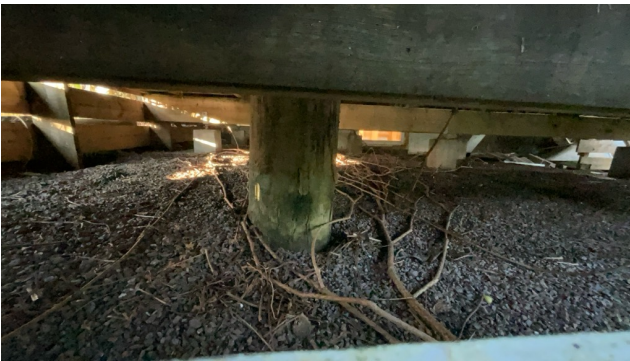
Kontroll av fundament.

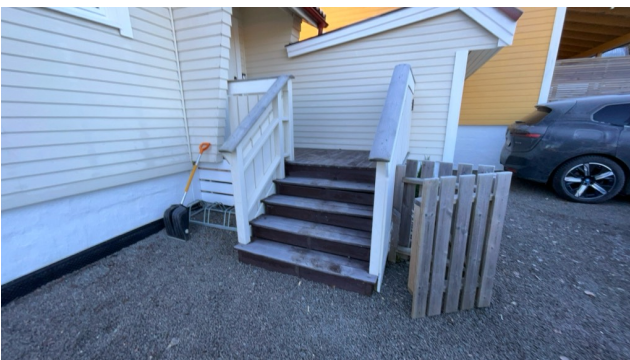
Besiktigelse av trapp.

- Lokal utbedring må utføres.

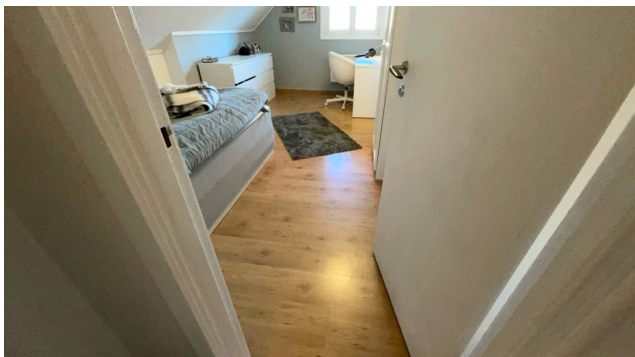
Loft: Etasjeskille av trebjelker og er med påliggende selv bærende plater/tregulv med påliggende overflate gulv e.l. Noe avvik på gulv ble observert og variasjoner vurderes som satt. Noe knirk i gulv ble registrert. Utover dette synes etasjeskille å ha tiltenkt funksjon uten konstruksjonsmessig negativ avvik av større betydning. Påvist helling på ca. 31 mm på tilbygget del mot balkong.

- Målt høydeforskjell på over 30 mm gjennom hele rommet. Tilstandsgrad 3 gis med bakgrunn i standardens krav til godkjente måleavvik.

Påvist noe helling på etasjeskillen.

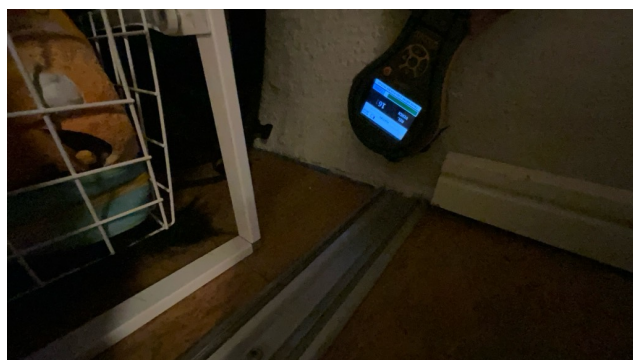
Utført fuktsøk på nedre del av grunnmur. Ingen høye fuktverdier ble påvist på befaringsdagen.

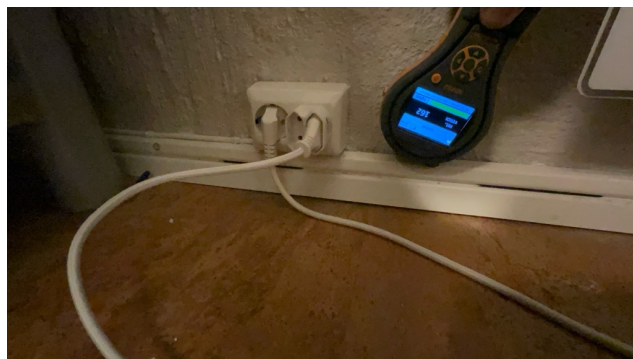
Utført fuktsøk på nedre del av grunnmur. Ingen høye fuktverdier ble påvist på befaringsdagen.

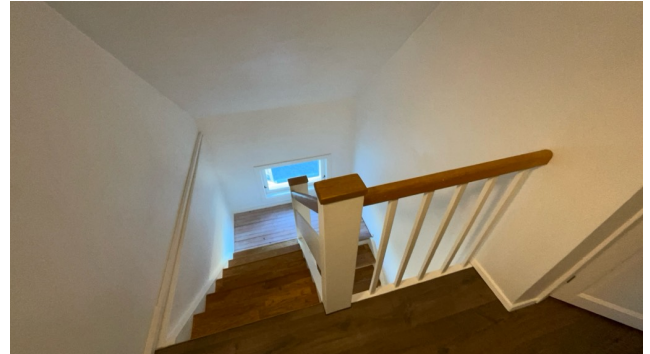
Besiktigelse av trapp.

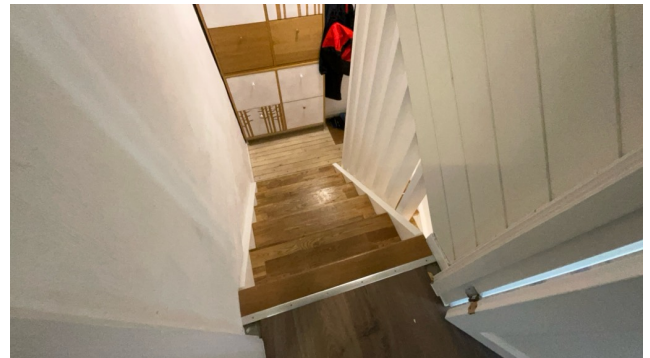
Besiktigelse av trapp.

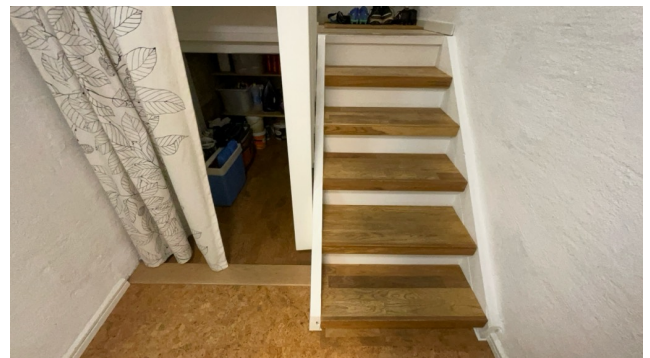
Besiktigelse av trapp.

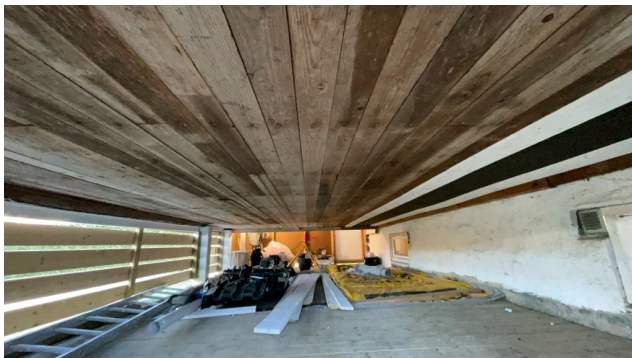
- Kryp Kjelleren har risiko for ytterligere skadepotensiale.

Besiktigelse av kryprom.

- Jevnlig kontroll av krypkjeller anbefales for forebygging av skader.

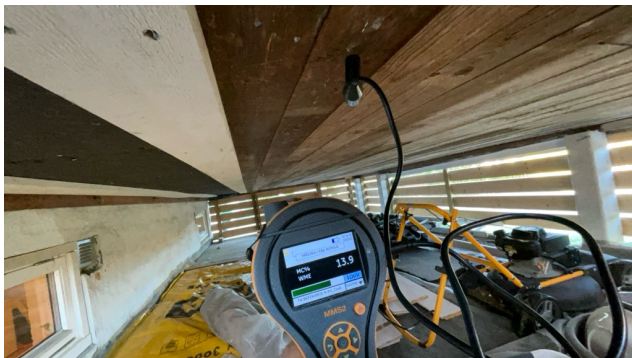
Utført fuktmåling på trevirke/underbord. Lav fuktprosent ved målinger på befaringdagen.

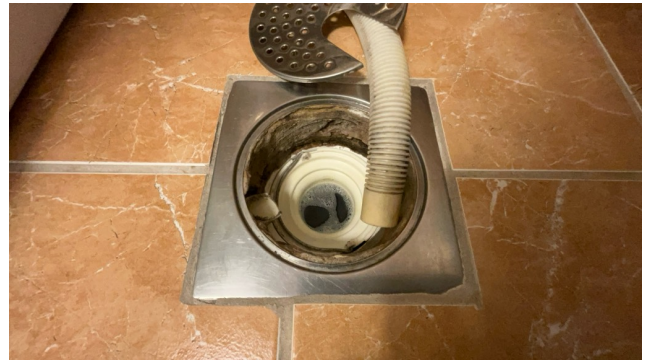
Kontroll av sluk.

- Overvåk tilstanden jevnlig. For å få tilstandsgrad 0 eller 1 må slukløsningen skiftes ut og sannsynligvis må også membransjiktet skiftes/utbedres. Det er imidlertid vanskelig å si noe om tidspunktet for når dette er nødvendig.

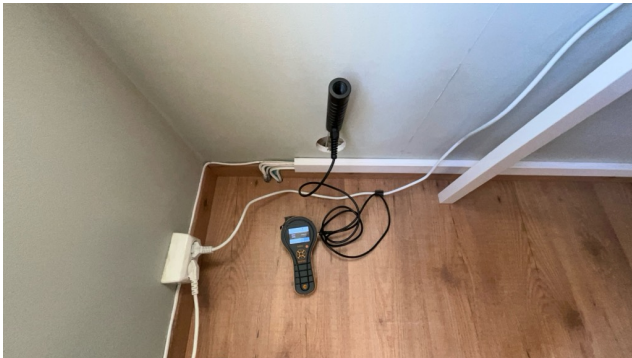
Hulltaking er foretatt uten å påvise unormale forhold. Hulltaking er foretatt ved/i Soverom.

Utført hulltaking.

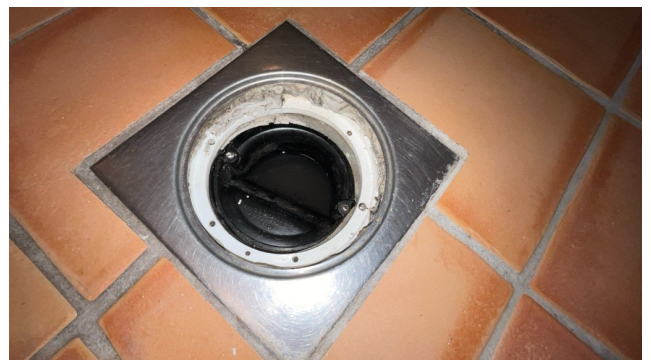
Kontroll av sluk.

- Overvåk tilstanden jevnlig. For å få tilstandsgrad 0 eller 1 må slukløsningen skiftes ut og sannsynligvis må også membransjiktet skiftes/utbedres. Det er imidlertid vanskelig å si noe om tidspunktet for når dette er nødvendig.
- Ved utettheter i membran/tettesjikt er det høy risiko for at vann trenger gjennom konstruksjonene og kan medføre fuktskader.
- Overvåk tilstanden jevnlig. For å få tilstandsgrad 0 eller 1 må tettesjiktet skiftes ut, men tidspunktet for når dette er nødvendig er vanskelig å si noe om.

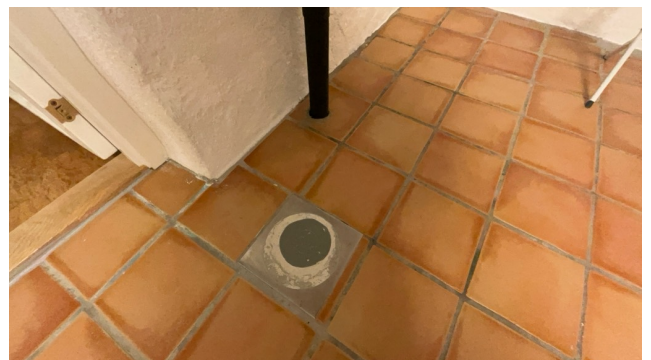
Utettheter på rørgjennomføringer.

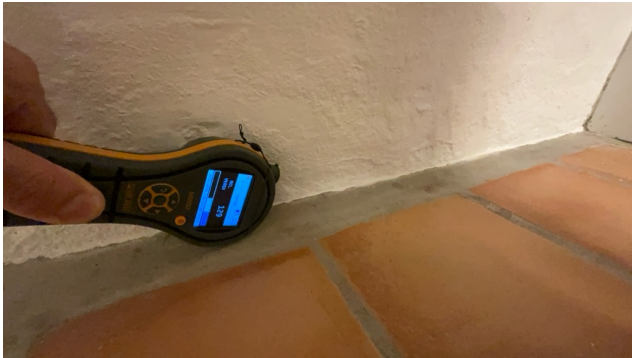
Hulltaking er ikke foretatt da det ikke er fysisk mulig pga tilliggende konstruksjoner. Utført fuktsøk på overflater. Ingen høye fuktverdier ble indikert på befaringdagen.

Utført fuktsøk. Ingen høye fuktverdier ble indikert på befaringdagen.

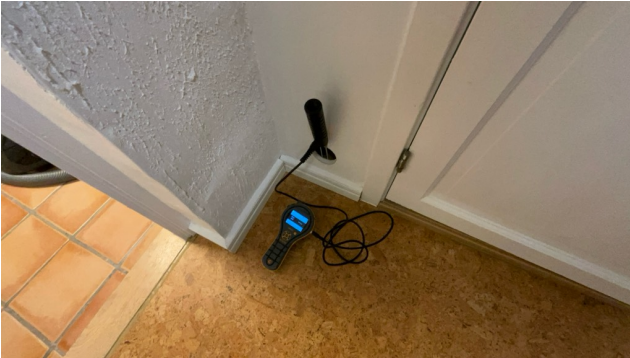
Utført hulltaking.

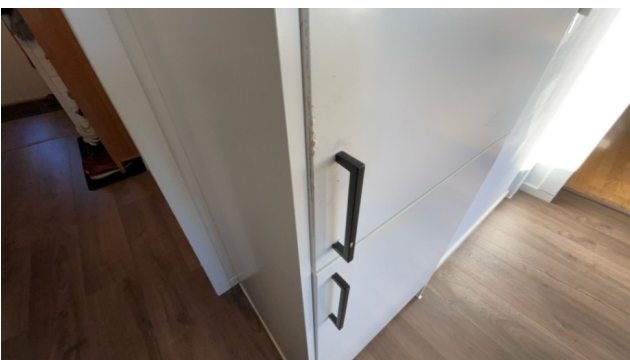
Synlige elde på skapfront.

Lokal utbedringer eller utskifting av front tilfaller ny eier.

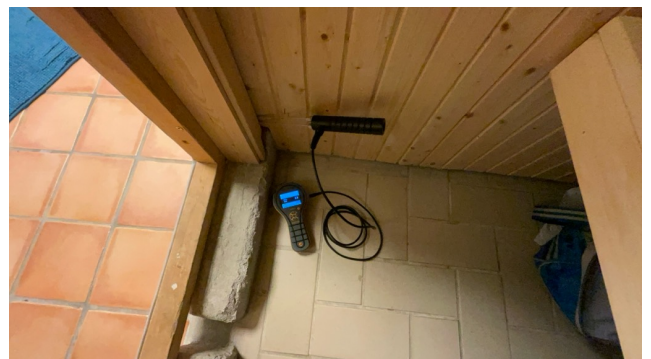
Utført fuktmåling i vegger ved døråpning. Ingen høy fuktprosent ble målt på befaringsdagen.

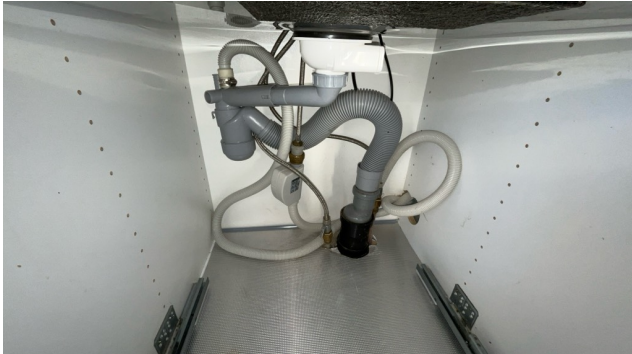
Besiktigelse av røropplegg.

- I forbindelse med oppgradering av våtrom vil det være naturlig med utskifting av rør.
- Det er ikke behov for utbedringstiltak siden anlegget fungerer i dag, men ut ifra alder kan skader plutselig oppstå på eldre anlegg.

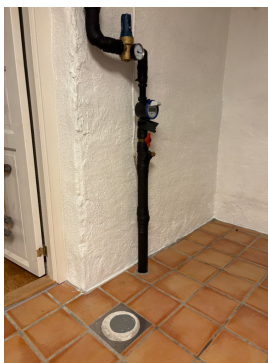
Ny vannmåler og trykkreduksjonsventil i Nov/2025.

Besiktigelse av røropplegg.

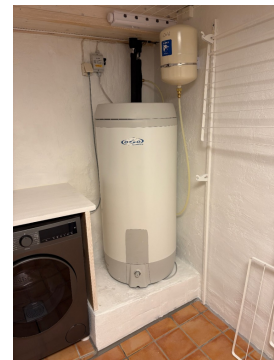
Varmtvannsbereider ca. 200 L fra 2012 plassert på vaskerom. Rom med sluk for lekkasjevann. Normalt vil fabrikkår indikere tilstanden og samtidig forventet levetid ut fra en gjennomsnittsbetraktning. Ny ekspansjonstank og sikkerhetsventil i Nov/2025.

Besiktigelse av bereder.

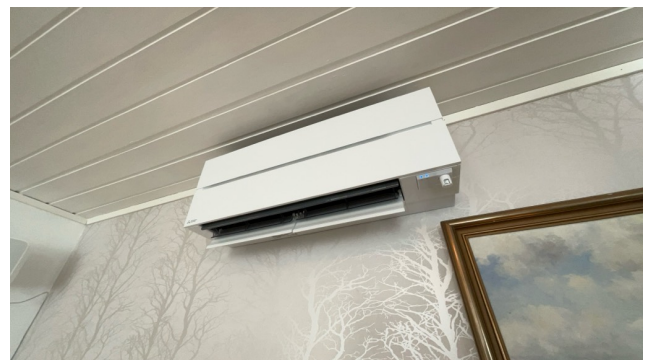
Varmepumpe fra 2024. Varmepumpe fremstår med tiltenkt funksjon og vurdert opp mot alder. Jevnlig service er anbefalt for god ivaretagelse. Ev.t kommende vedlikehold tilfaller ny eier.

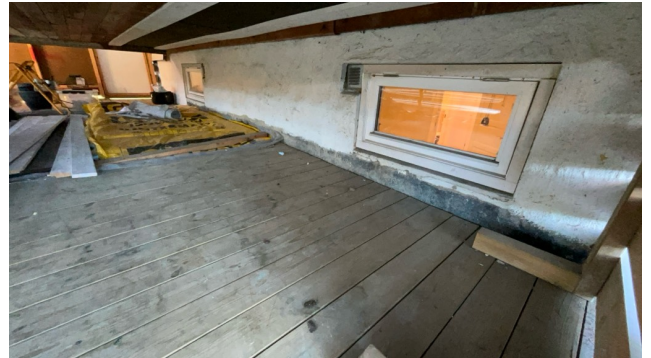
Kontroll av drenering/fuktsikring.

- Tiltak for redrenering rundt boligen kan ikke utelukkes.

- Overvåk tilstanden jevnlig. For å få tilstandsgrad 0 eller 1 må dreneringen skiftes ut, men tidspunktet for når dette er nødvendig er vanskelig å si noe om.

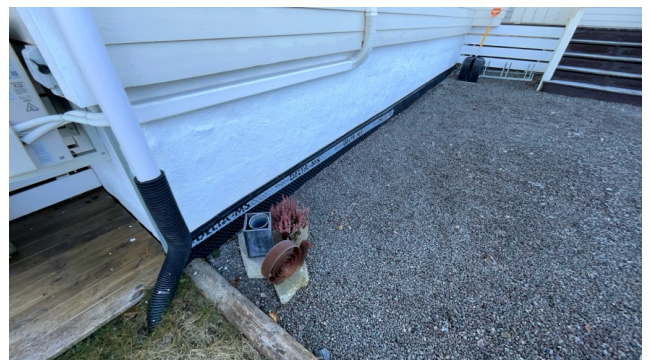
Kontroll av drenering/fuktsikring.

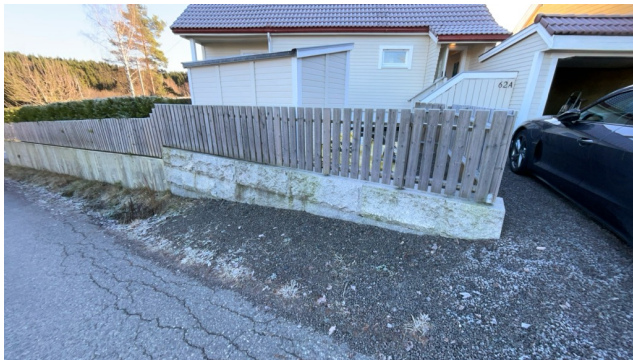
Støttemur i stablestein fremstår med tiltenkt funksjon ut i fra visuell kontroll. Noe variasjoner ble registrert men støttemur fremstår som stabil på befaringdagen. Kommende vedlikehold av støttemur er påregnelig på generelt grunnlag. Ukjent utførelse på underliggende masser og oppbygging. Støttemur oppført i 2017 og 2020.

Besiktigelse av støttemur.

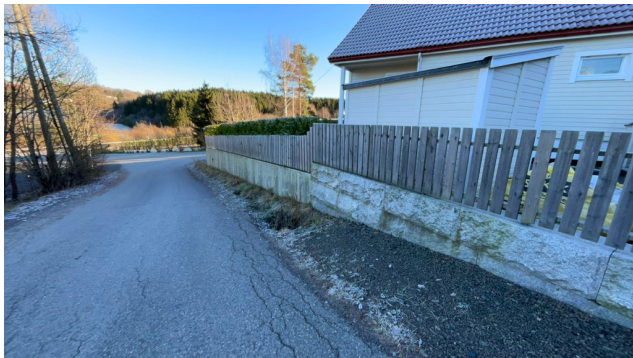
Besiktigelse av støttemur.
