# Tilstandsrapport

Sverdrups gate 2A  
2317 HAMAR  
Gnr./Bnr.: 1/408  
Hamar kommune

Befaringsdato: 02.12.2025

| Rapportdato | 03.12.2025 11:02 |

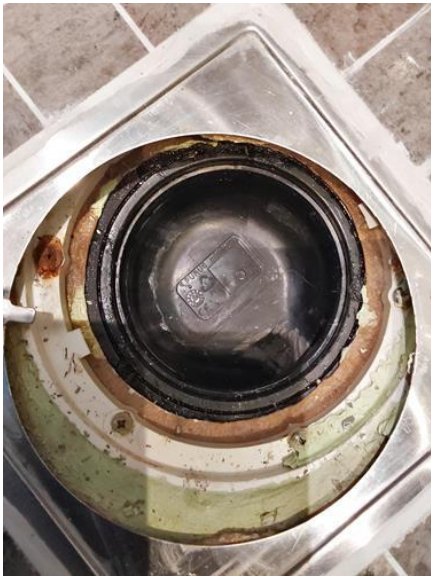
*Våtrom - [Sluk på bad]*

| | | Avløpsrør (ink. sluk) | Det observeres rustproblematikk på enkelte av skruene i klemringen, noe som tyder på at det er brukt feil type skruer. Forholdet øker risiko for lekkasje/utettheter i sluket. Ytterligere undersøkelser anbefales slik at tilstanden kan kartlegges og nødvendige tiltak kan iverksettes. |

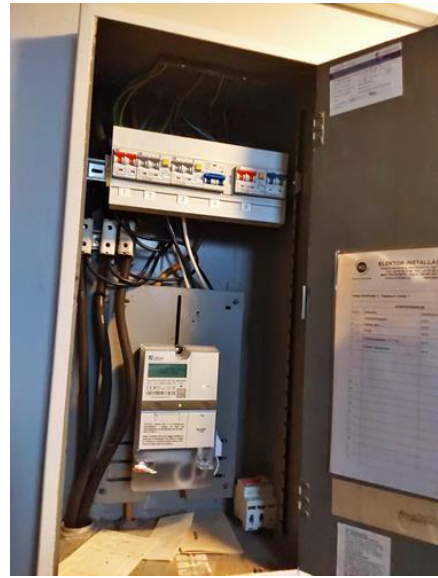
*Elektrisk anlegg - [Sikringsskap]*

Det er fremlagt samsvarserklæringer og kontrollrapport fra det lokale el-tilsynet (datert innenfor de siste fem år). Vurderingen av det elektriske anlegget er basert på denne dokumentasjonen.
