# Tilstandsrapport

ANDELSLEILIGHET I BOLIGBLOKK

Mogata 6A, 0464 OSLO

Befaringsdato: 25.06.2025

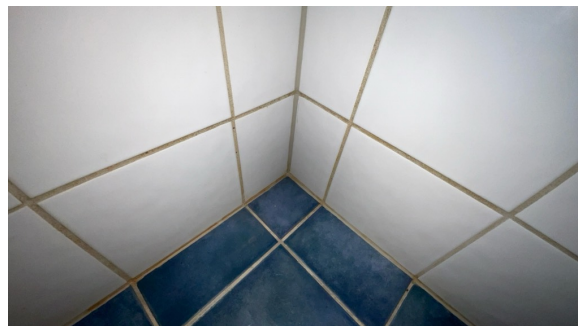
Dusjhjørne

Riss/knapt synlig sprekk i én veggflis bak håndklestativ, ingen praktisk betydning.

Riss/tynn sprekk i veggflis.

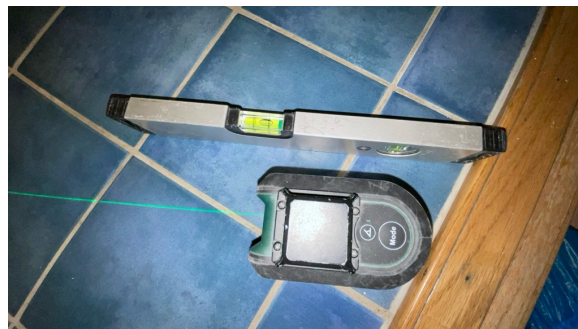
Fallforhold målt i retning sluk.

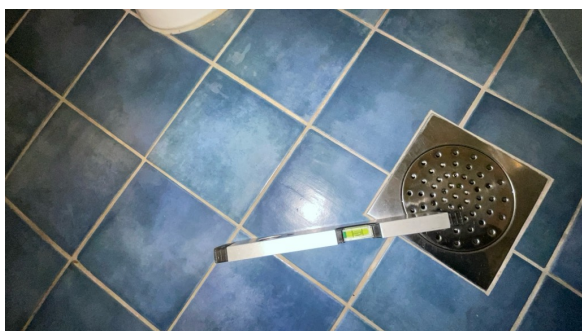
- Til tross for avviket i fall/høydeforskjell til sluk, vil gulvet fortsatt kunne lede vann mot sluket, men med redusert effektivitet. Dette kan potensielt øke risikoen for vannansamling i enkelte områder av badet.

Tilnærmet null fall målt her.

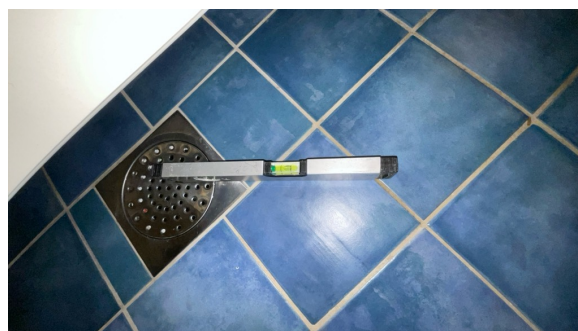
Fallforhold målt i retning sluk.

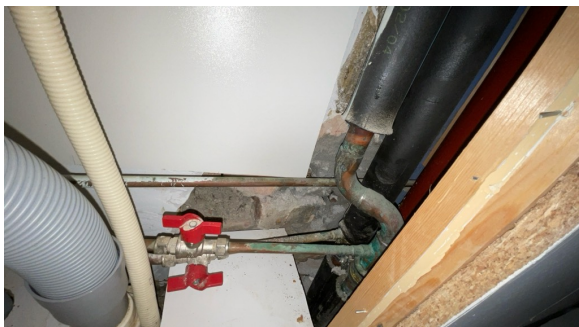
- Det er ikke behov for utbedringstiltak siden anlegget fungerer i dag, men ut ifra alder kan skader plutselig oppstå på eldre anlegg.

Rør i underskap på kjøkken.

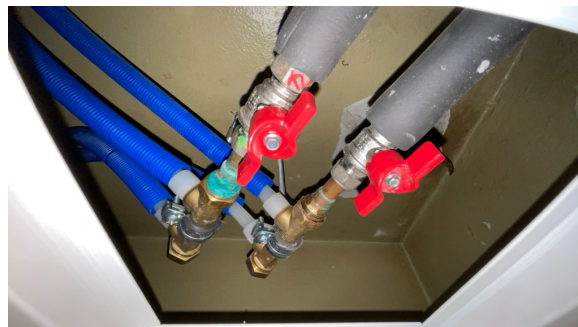
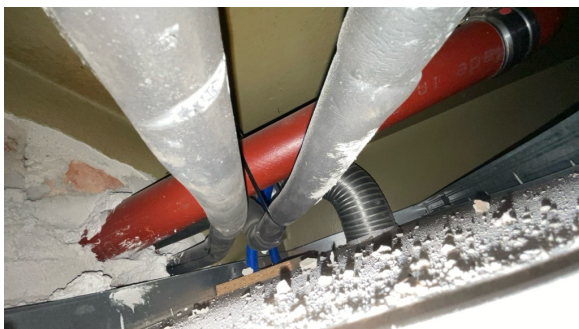
Rør over himling på baderommet.

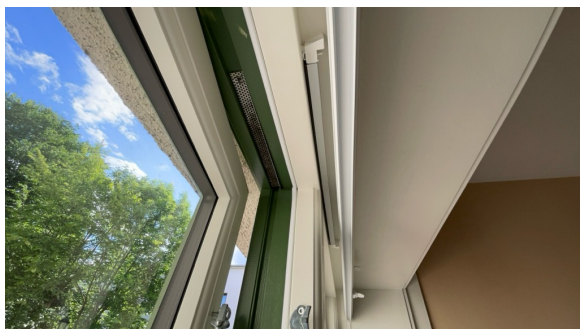
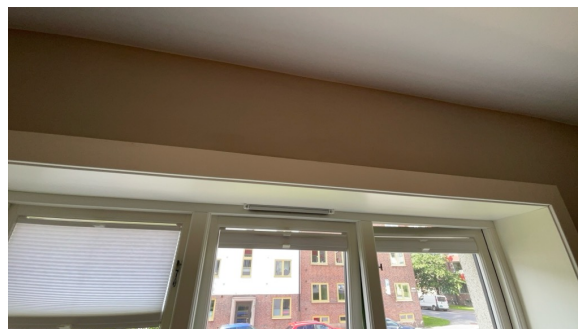
Luftespalte

- Det er påvist mangelfull ventilasjon på ett eller flere rom i boligen.

Dersom mulig anbefales det å etablere avtrekk ført til kanal eller tilsvarende på kjøkken.

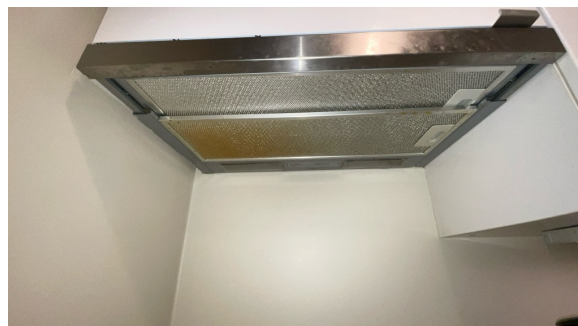
Komfyrvakt mangler.

Montere komfyrvakt må påregnes.

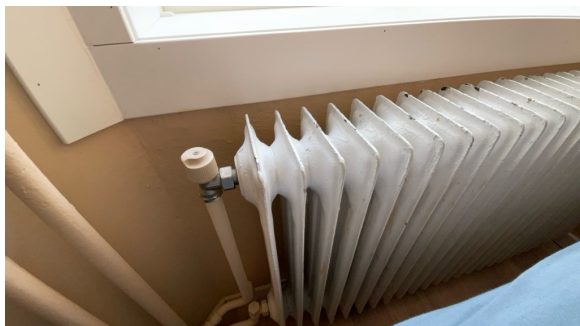
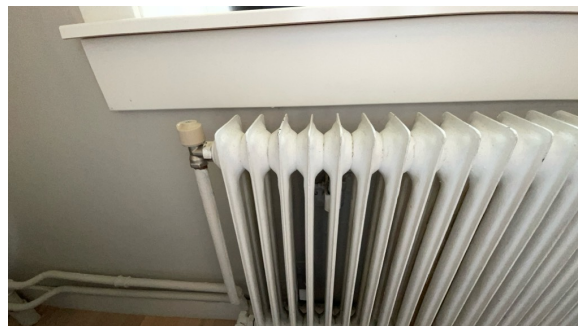
- Det er ikke behov for utbedringstiltak siden anlegget fungerer i dag, men ut ifra alder kan skader plutselig oppstå på eldre anlegg.

Eldre radiator.
