# Tilstandsrapport

ANDELSLEILIGHET I BOLIGBLOKK

Kongsvingergata 7C, 0464 OSLO

Rapportdato: 06.08.2025

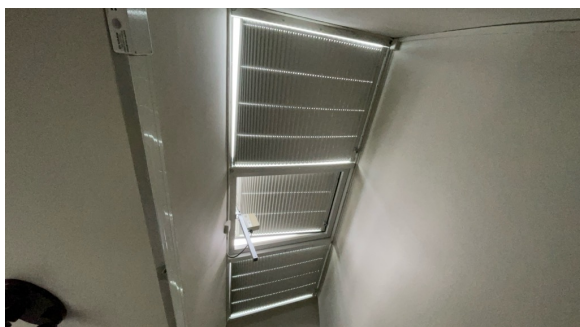
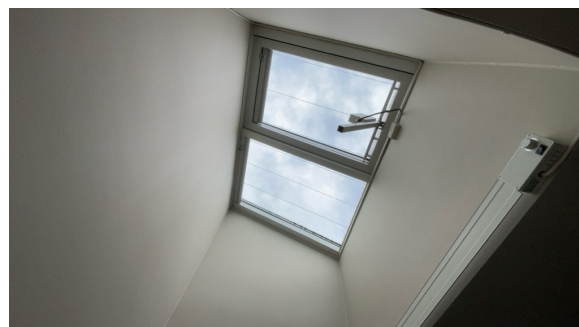
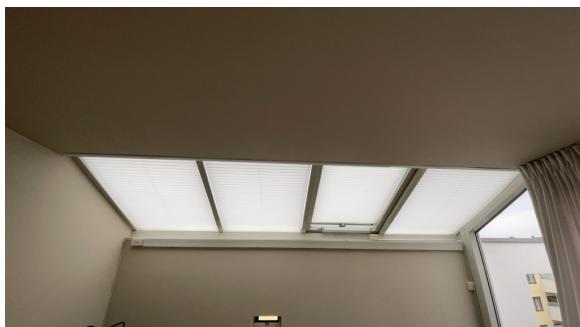
2 av 3 plisségardiner på hovedsoverommet fungerer ikke.

Utbedring bør påregnes.

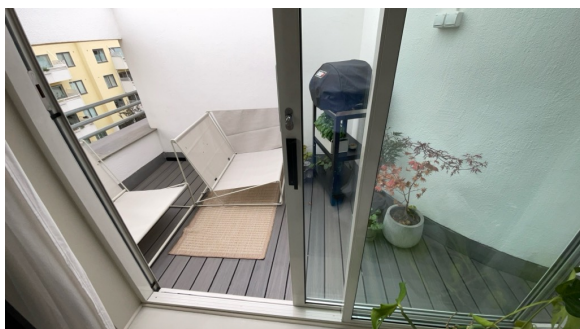
Terrasse

- Åpninger i rekkverk er ikke i henhold til krav i dagens forskrifter.
- Rekkverket er for lavt i forhold til dagens krav til rekkverkshøyder.

Vær klar over avvik særlig mht. membranløsningen. For å kunne vurdere membranløsningen må gulvet fjernes for å komme bedre til.

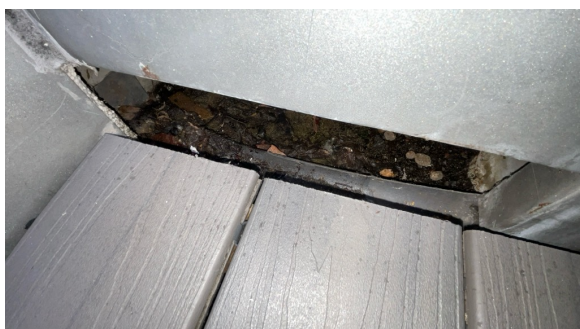
Membranløsningen fremstår som noe uferdig, membranduken er ikke festet til underlaget på en tilfredstillende måte.

Membranløsning i åpningen under skilleveggen mot naboens terrasse .

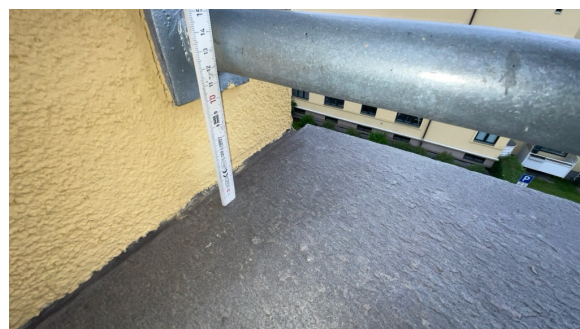
Åpning i rekkverk er større enn 10cm.

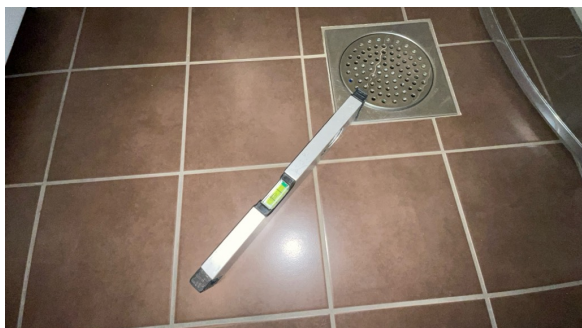
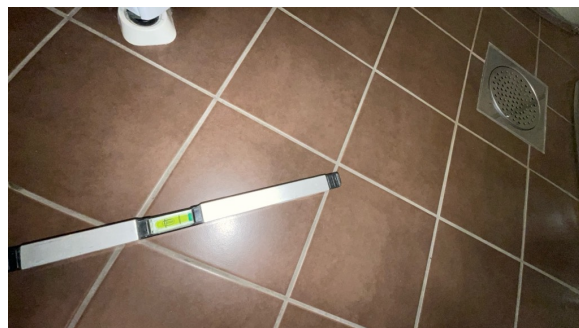
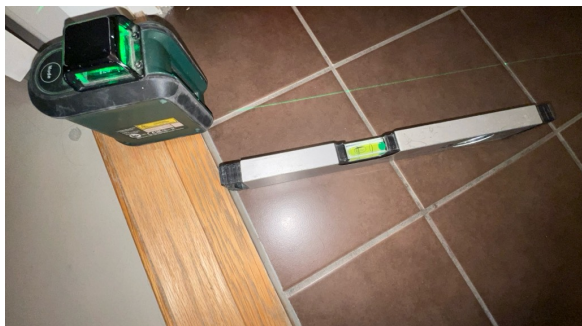
- Til tross for avviket i fall/høydeforskjell til sluk, vil gulvet fortsatt kunne lede vann mot sluket, men med redusert effektivitet. Dette kan potensielt øke risikoen for vannansamling i enkelte områder av badet.

Fallforhold målt i retning sluk.

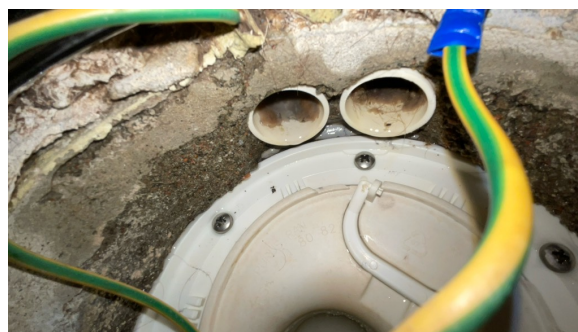
Synlig dukmembran (grå) under klemring.

Ingen tiltak ansees som nødvendig men vær klar over avvik.

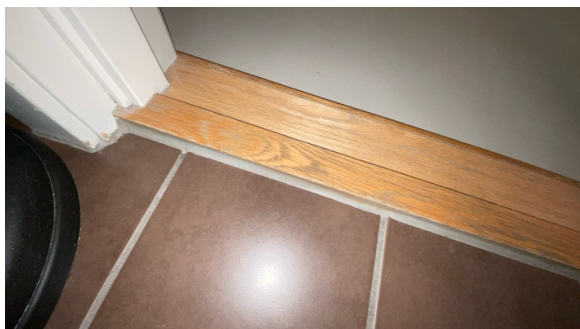
Evt. membranoppkant  $\geq 15\text{mm}$  ved dørterskel er ikke mulig å konstatere visuelt, det vises til evt. dokumentasjon for å vurdere dette.

Overgang ved dørterskel.

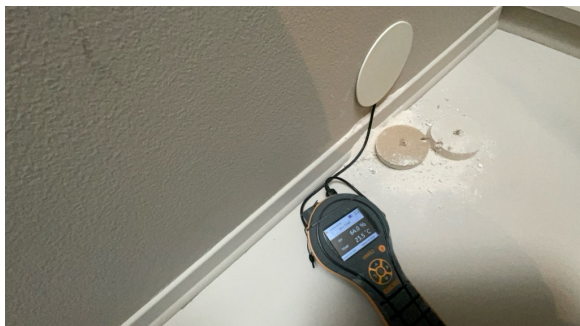
Hulltaking og fuktsøk med Protimeter hygrometer ga ingen unormale utslag.

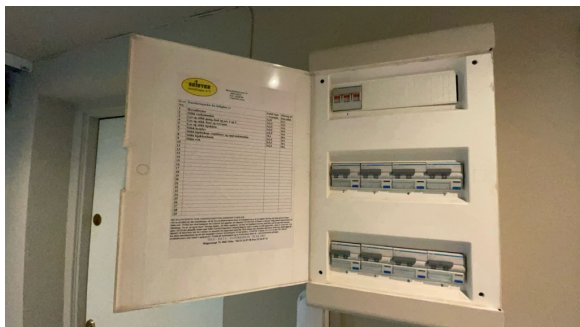
El.skap

1. Foreligger det eltilsynsrapport de siste 5 år, og det er ikke foretatt arbeid på anlegget etter denne, utenom retting av eventuelle avvik i eltilsynsrapport (dvs en el-tilsynsrapport uten avvik)?  
**Nei**

Det anbefales å få utført en uavhengig el-kontroll da det ikke har vært gjort de siste 5 år. Evt. behov for oppgraderinger/utbedringer må vurderes av elektriker/el-takstmann.
