# Tilstandsrapport

Enebolig

Lysakerveien 2, 3140 Nøtterøy

Befaringsdato: 06.05.2025

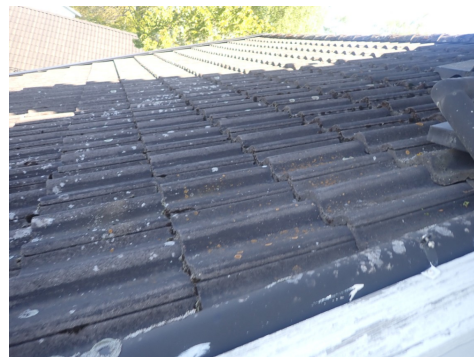
- Mer enn halvparten av forventet brukstid er passert på taktekingen.
- Mer enn halvparten av forventet brukstid er passert på undertak.
- Det er avvik:

Tak over stue har noe nedbøyning. Takstein er stedvis mosegrodd.

- Tiltak:
- Andre tiltak:
- Tidspunkt for utskiftning av undertak nærmer seg.
- Tidspunkt for utskiftning av takteking nærmer seg.

Det må gjøres ytterligere undersøkelser av tak-konstruksjon angående nedbøyning.

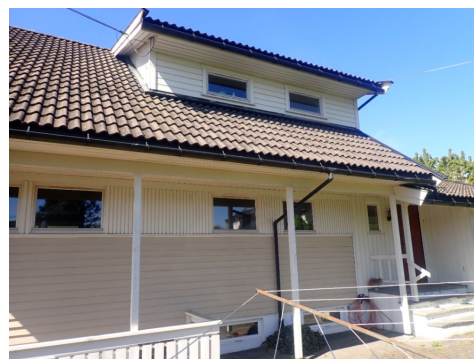
Tak skal være utført og forankret til bærekonstruksjoner slik at det uten skadelige deformasjoner kan oppta belastninger etter kap. 51. Tak skal være teknet og drenert slik at det ikke oppstår lekkasje ved nedbør eller når snø eller is smelter. Åpninger for ventilering av tak skal være avdekket eller utformet slik at inndrev av regi eller snø unngås. Tak skal være utført slik at det ikke oppstår skadelig fuktighets-oppsamling ved kondensasjon av vanddamp fra husets indre. Tak skal være utført slik at det ikke blir utsatt for skadelige frostsprengninger eller farlige isdannelse. Hvor det er fare for at snørør og isras kan medføre skade, skal taket ha snøfanger e.l. sikring.

Konsekvens kan være at personer blir påført skade ved snø og isras fra tak.

Det mangler snøfangere og sikring av tak.

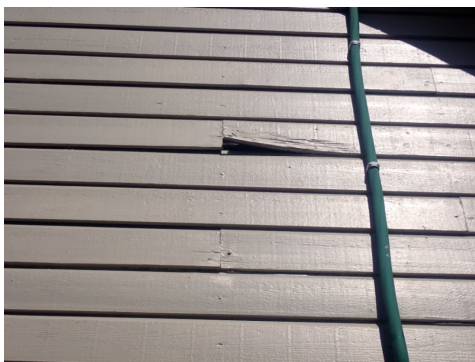
- Det er ingen eller liten lufting i nedre kant av kledning mot grunnmur.
- Det er påvist spredte råteskader i bordkledningen.

Det er påvist spredte råteskader på fasade sør.

Det er spredte råteskader på fasade sør.

- Andre tiltak:
- Råteskadet trekledning må skiftes ut.

Det må regnes med og utbedre fasader.

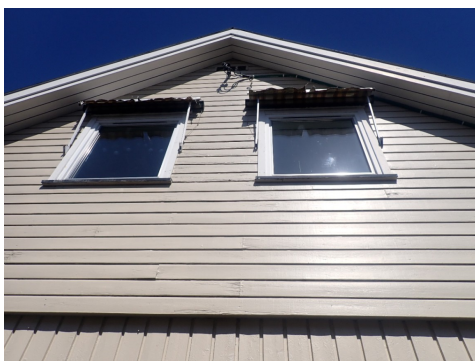
Værslitt og noe oppsprukken kledning på fasade sør.

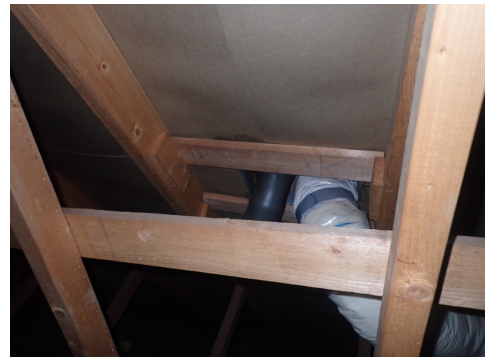
Det er påvist noe nedbøyning utvendig tak. (se bygningsdel takteking)  
Det er påvist fuktskjolder rundt gjennomgang luftehatt ventilasjon.

Påviste skjolder skyldes sannsynlig tidligere lekkasjer. Det er ikke behov for umiddelbare tiltak men tak og tak-konstruksjon må jevnlig kontrolleres for eventuelle begrensninger med ventilering av luftesystemet. Observering av istapper etc. Luftespalter ved gesims bør sjekkes ytterligere.  
Det er ikke behov for umiddelbare tiltak men tak og tak-konstruksjon må jevnlig kontrolleres for eventuelle lekkasjer.

Påvist skjolder i undertak ved kanalgjennomføring

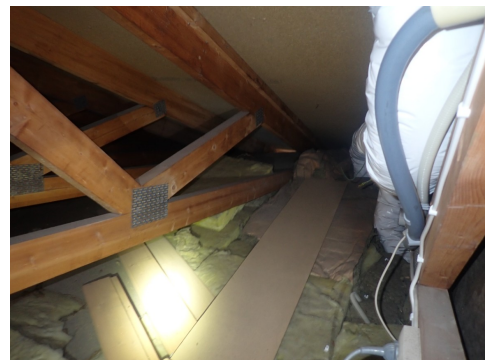
Det er påvist noe manglende lufting fra loft mot gesims.

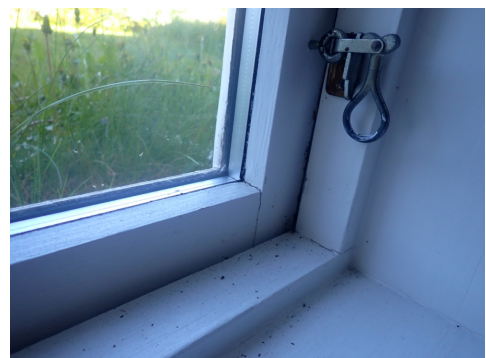
Værslitt og sprekk i vindu underetasje

- Det må påregnes noe vedlikehold og at enkelte vinduer må skiftes ut.
- Vinduer må justeres.

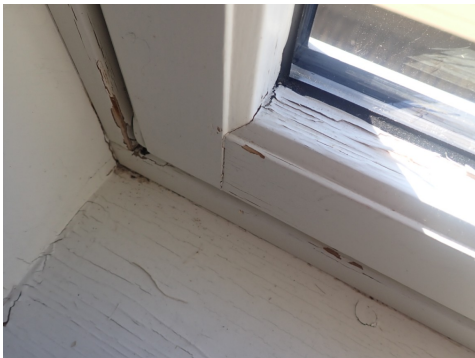
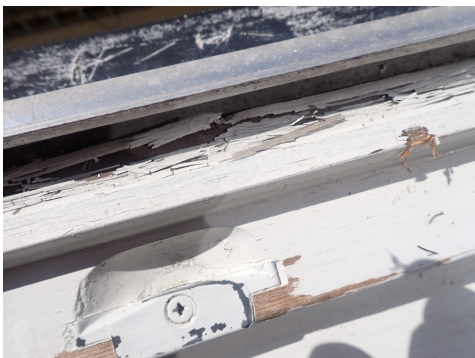
Vindu mot sør i 2. etasje. Værslitt og sprekker.

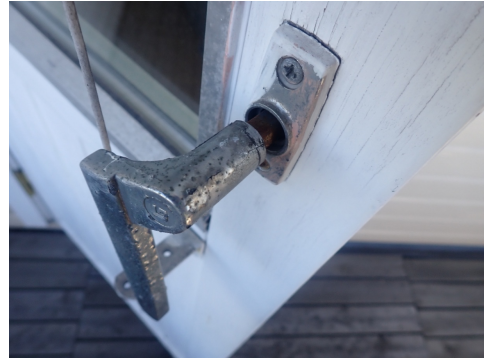
Ødelagt vrider på balkongdør i 2. etasje

Det må regnes med å skifte dører.

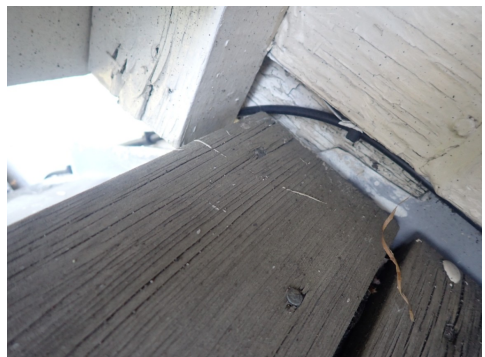
Det er usikker membran på balkonggulv på sidene ut mot tak/overgang til tak.

- Tidspunkt for utskiftning av tettesjikt/membran nærmer seg ut ifra alder på dagens tekking.
- Det er ikke krav om utbedring av rekkverkshøyde opp til dagens forskriftskrav.
- Andre tiltak:

Det må påregnes og gjøre ytterligere undersøkelser om membran og tettesjikt. Løse skiferheller må mures om på nytt på terrasse.

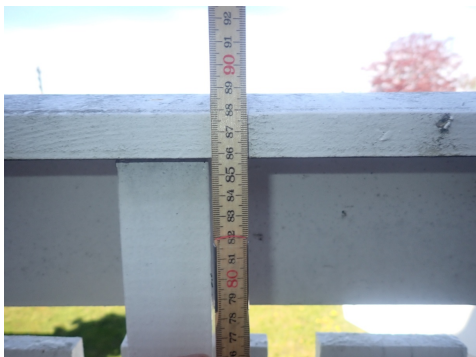
Høyde på rekkverk er 89 cm.

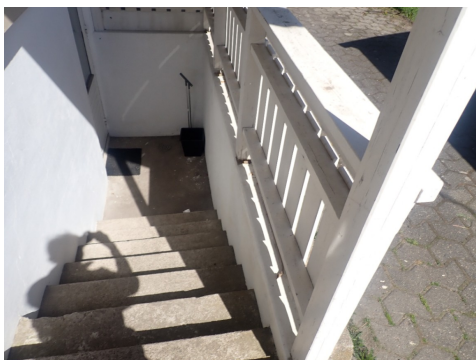
Trapp til underetasje. Muren er skjev.

- Åpninger i rekkverk må endres for å tilfredsstille krav på byggemeldingstidspunktet.

Det må regnes med å gjøre tiltak på trapp.

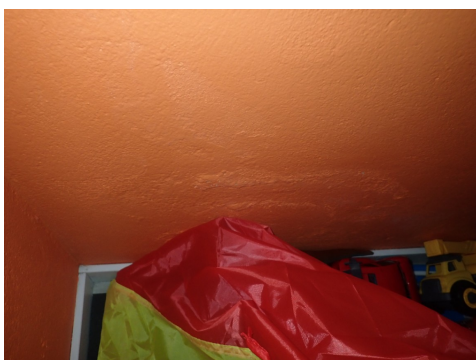
- Det er påvist indikasjoner på noe fuktgjennomtrenging inn i kjellermur.

Det er saltutslag nederst på yttervegg i innredet barnerom hjørne mot nord/øst. Hulltaking er foretatt/fuktsøk er utført fra soverom inn i eksisterende hull uten å påvise unormale forhold mot mur. Selv om det ikke er påvist fuktutslag ved hulltaking er det allikvel usikkert angående fukt på grunn av alder.

Det er spor av merker saltutslag på yttervegg mur

- Det påviste fuktnivå gir grunn til å overvåke konstruksjonen jevnlig for å se utvikling over tid, og eventuelt foreta tiltak for å unngå fuktskader.

Det vises for øvrig til bygningsdel drenering.

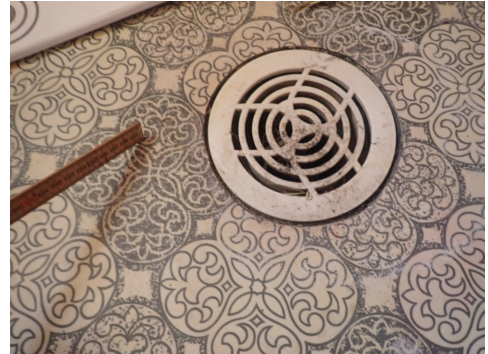
Belegg har stedvis løsnet fra underlaget

Det må påregnes skifte av gulvbelegg

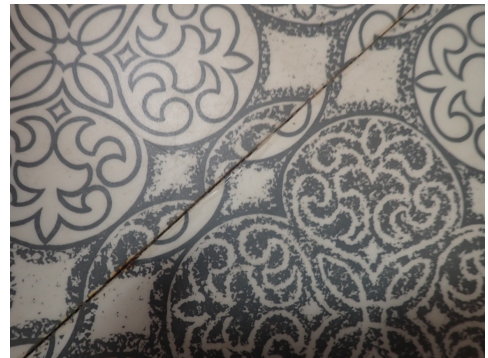
Åpen skjøt på belegg.

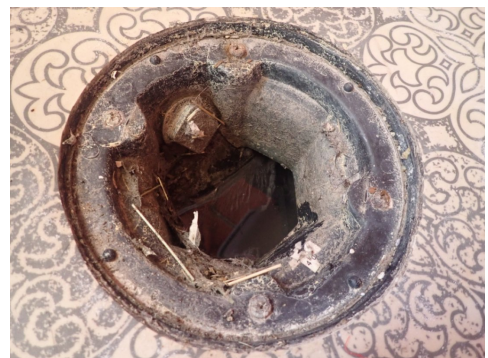
Utett rundt sluk.

Belegg bør skiftes.

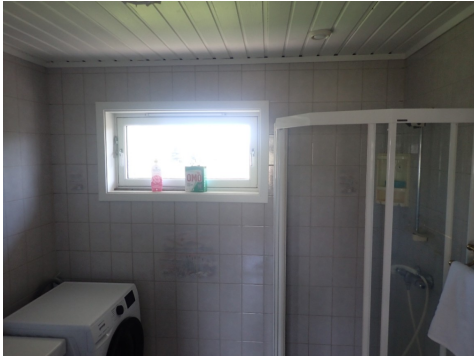
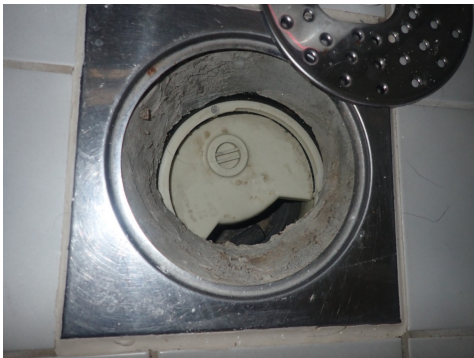
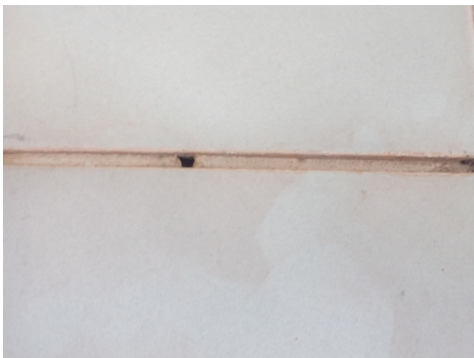
- Manglende oppgradering av våtrommet medfører høy risiko for at konstruksjonene ikke vil tåle vanlig bruk av vann eller lekkasjer. Selv om det er dusjkabinett, er det fortsatt en betydelig risiko for at våtrommets konstruksjoner ikke tåler lekkasjer. Dette kan føre til fuktskader på tilstøtende konstruksjoner.

Det er flere riss i fuger

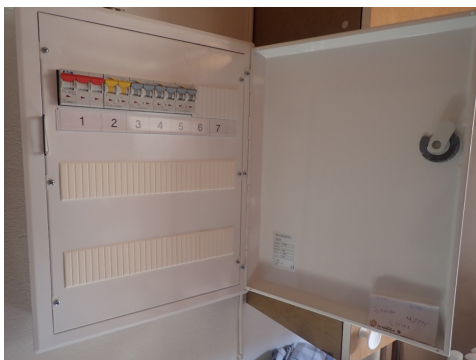
El skap i underetasje mangler kursoversikt

På grunnlag av påviste mangler må anlegget kontrolleres. Kostnadsestimat gjelder for kontroll.

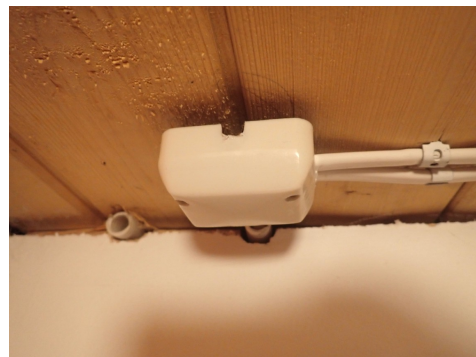
Løs koblingsboks i underetasje
