# Tilstandsrapport

📍 Freserveien 6, 0195 OSLO

# gnr. 236, bnr. 230

Oppdragsnr.: 18554-1767

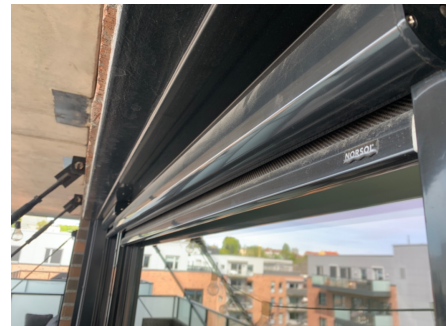
Vinduer med malt treramme

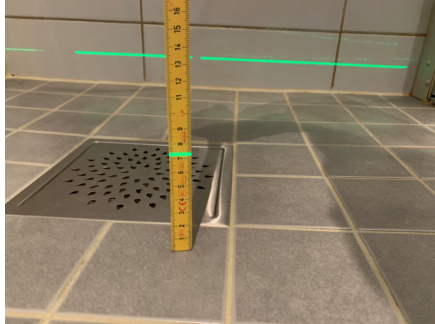
Gulvet er flislagt. Rommet har elektriske varmekabler. Fall mot sluk er målt til 32.

Godt fall fra topp flis ved dør til topp flis ved sluk

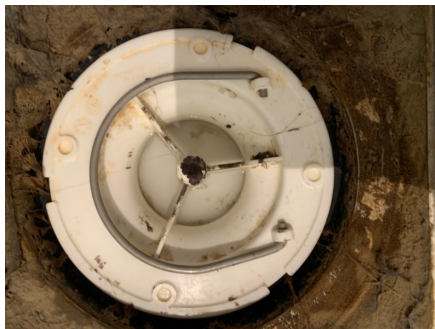
Det er plastsluk og smøremembran med ukjent utførelse.

Det mangler dokumentasjon på membran og sluk

Plastsluk

Innhent dokumentasjon om mulig

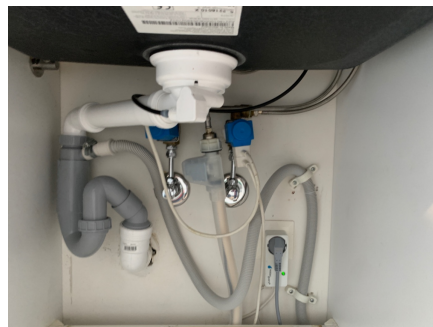
Rørapplegget i kjøkkenet
