# Tilstandsrapport

Rekkehus

Tivoliveien 3 C, 3183 HORTEN

Befaringsdato: 27.02.2026

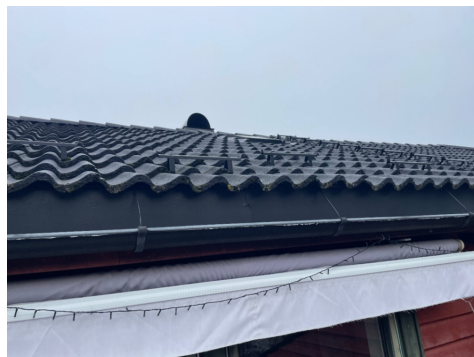
### TG 2 Nedløp og beslag

Takrenner og beslag bærer preg av elde og slitasje. Det er avskalling av plastbelegg og tegn til noe rustdannelse. Tilstandsgrad 2 også satt som følge av alder, da normal levetid nærmer seg oppbrukt.

Avskalling av plastbelegg og rustdannelse kan føre til redusert levetid, lekkasjer og fuktskader på bygningen. Vedlikeholdsansvaret påhviler borettslaget.

Takrenner og beslag bør vurderes utbedret eller skiftet ut for å hindre videre forringelse og lekkasjer.

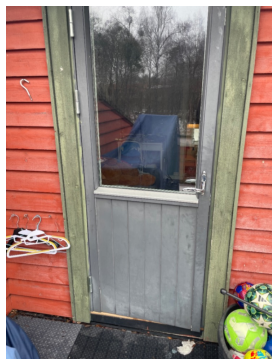
## TG 3 Balkonger, terrasser og rom under balkonger

Terrassen var snødekt på befaringsdagen, noe som vanskeliggjør muligheten for inspeksjon. Selger opplyser imidlertid at terrassen tidligere har vært fukt- og råteskadet, men det er foretatt utskifting av noe råteskader i senere tid.

Det bør foretas nærmere undersøkelser av terrassen når den er snøfri for å avdekke omfanget av eventuelle fukt- og råteskader. Utbedring av skader bør gjennomføres for å unngå videre forringelse av konstruksjonen og redusere risikoen for svekket bæreevne og økte vedlikeholdskostnader.

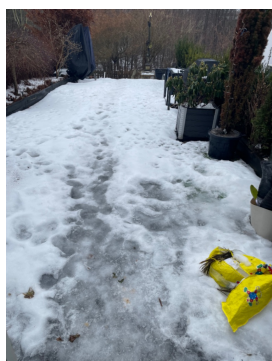
## TG 2 Balkonger, terrasser og rom under balkonger - 2

Balkongen var snødekt på befaringsdagen, og dette vanskeliggjør muligheten for inspeksjon. På synlige overflater er det observert at rekkverk er misfarget og slitt, samt at rekkverk er for lavt iht. dagens krav. Det opplyses at balkonger med underliggende areal har behov for jevnlig vedlikehold og snø bør fjernes ved behov. Dette for å unngå fuktskader på omkringliggende konstruksjoner.

- Tidspunkt for utskiftning av tettesjikt/membran nærmer seg ut ifra alder på dagens tekkning.

Det anbefales å gjennomføre nærmere undersøkelser av balkongen når den er snøfri for å avdekke eventuelle skader på tettesjikt og konstruksjon. Rekkverkets høyde bør tilpasses gjeldende krav for å ivareta sikkerheten. Jevnlig vedlikehold og fjerning av snø bør utføres for å redusere risikoen for fuktskader på underliggende konstruksjoner. Manglende tiltak kan føre til økt fare for vanninntrenging og skader på bygget.

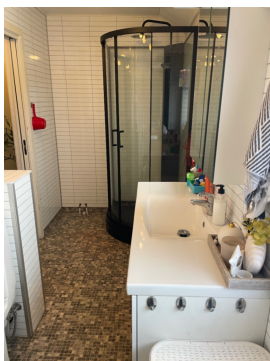
#### TG 3 Tilliggende konstruksjoner våtrom

- Hulltaking er ikke foretatt da det allerede er påvist andre avvik i våtsonen.
- Den valgte konstruksjonsutforming gir økt fare for skader.

Det er lite fall til sluk, og det er utette løsninger ved døren. Dette medfører at gulvet ikke er tett, noe som øker risikoen for fuktskader i våtrommet.
