Tilstandsrapport

Boligbygg med flere boenheter

Stavangergata 1, 0464 OSLO

Rapportdato: 10.10.2025

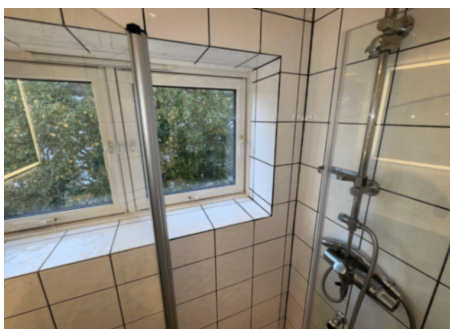
- Det er påvist at flisfuger har riss/sprekker.
- Det er påvist at noen fliser har bom (hulrom under).

Det er påvist at fliser i dusjsonen har bom (hulrom under).
Det er vindu i dusjsonen

- Slike riss/sprekker kan indikere bakenforliggende fuktskader, og konstruksjonen bør observeres jevnlig for å vurdere utvikling.

Bom bak fliser i

Selv om det ikke er påvist skadesymptomer på selve vindu er det en viss risiko for at vann trekker gjennom fuger og mot vindu under flisene. Det anbefales derfor å holde vinduet under jevnlig observasjon og iverksette tiltak ved negativ utvikling.
Tiltak for utbedring bør påregnes.

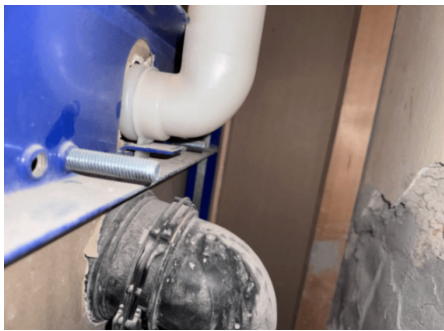
- Mer enn halvparten av forventet brukstid er passert på membranløsningen.
- Membranen bak innebygd sistene har ukjent utførelse.

Det er ikke membran bak innebygd vannsistene for toalett.

Dersom det ikke er tettesjikt bak innebygget sistene er det økt risiko for skade ved lekkasje fra sisternen.

Eldre membraner har større risiko for plutselig svikt som kan føre til skade. Særlig utsatt er det ved avslutning av membranen mot sluket.

Konstruksjon bak toalett

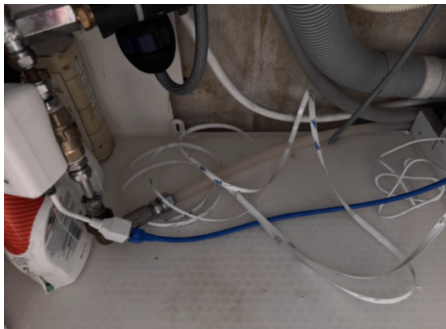
Sensor for lekkasje varsler bør føres ned på gulvet under oppvaskmaskin.

Plassering av sensor/lekkasjesikring er avgjørende for å hindre vannskader ved eventuelle lekkasjer.

Sensor ligger løst i kjøkkenbenk
