# Tilstandsrapport

📍 Svend Foyns gate 8 A, 3110 TØNSBERG

# gnr. 1002, bnr. 183, snr. 2

Rapportdato: 06.05.2026

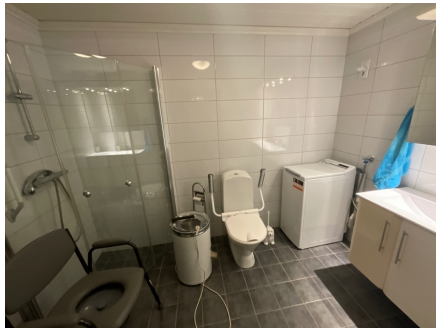
Bad har fliser på gulv med elektrisk gulvvarme, flislagte vegger og panel i innvendig tak.  
Innredet med servantinnredning, dusjdører, wc og opplegg for vaskemaskin.

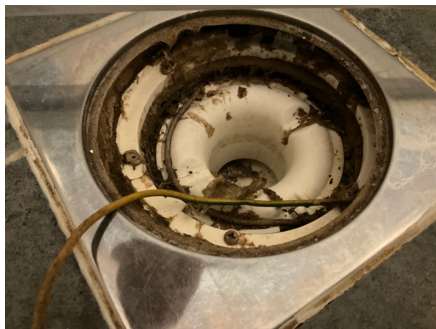
Sluk av plast i dusjsonen.

• Vurdering basert på alder. Tilstandsgrad 2 gis med bakgrunn i at mer enn halvparten av forventet brukstid for membran/tettesjikt er passert. Det er nå ingen symptomer på funksjonssvekkelse, men vær oppmerksom på at dette er en risikokonstruksjon.

• Overvåk tilstanden jevnlig. For å få tilstandsgrad 0 eller 1 må tettesjiktet skiftes ut, men tidspunktet for når dette er nødvendig er vanskelig å si noe om. Ved renovering, påse at alle forhold med tettesjiktet, våtsone, sluk, røranlegg mv. dokumenteres.
