# Tilstandsrapport

Risikovurdering for Anticimex boligselgerforsikring

Odelsvegen 26  
2063 JESSHEIM  
Gnr./Bnr.: 132/273  
Seksjonsnr. : 52  
Ullensaker kommune

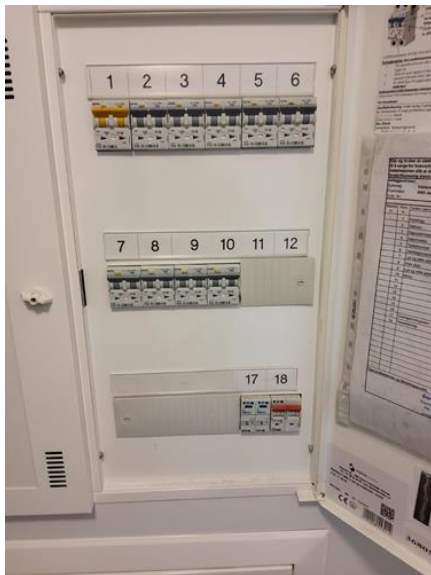
Elektrisk anlegg - [Sikringsskap]

Sikringsskap med automatsikringer i entré. Boligen har skjult elektrisk anlegg.

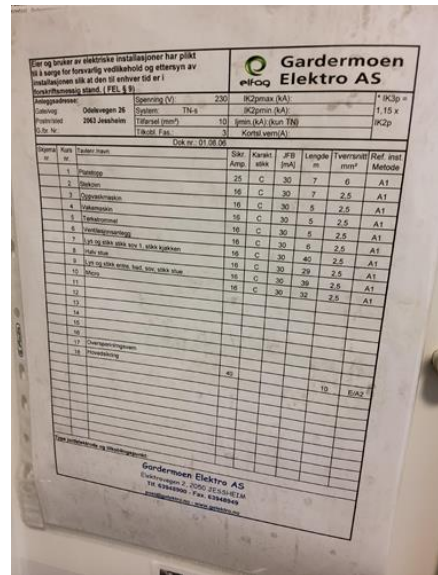
Elektrisk anlegg - [Kursfortegnelse]

Finnes det kursfortegnelse, og er antallet sikringer i samsvar med denne: ja

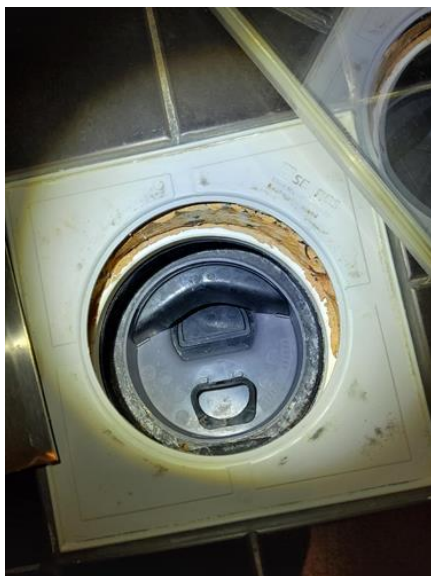
Membran, tettesjikt og overgang til sluk. - [Sluk bad med adkomst fra entré.]

| | TG 2 | Overflater gulv | Misfarging/svertesopp påvist på flisfuger. Fuger bør rengjøres/fornyes. |

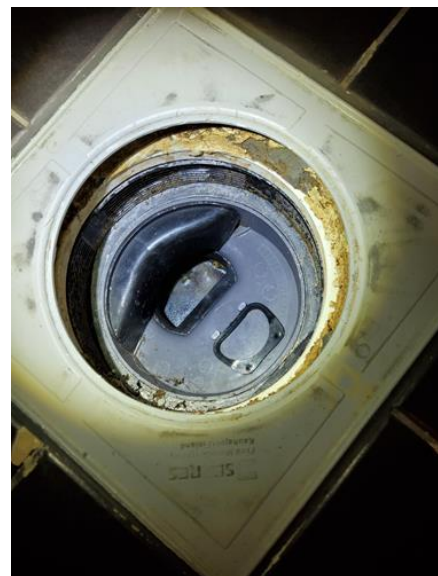
Membran, tettesjikt og overgang til sluk. - [Sluk bad med adkomst fra soverom]

| | TG 2 | Overflater gulv | Misfarging/svertesopp påvist på flisfuger. Fuger bør rengjøres/fornyes.<br>En gulvflis er skadet. |
