Tilstandsrapport

Rekkehus

Olav Nygards veg 165

Referansenummer: 15082239

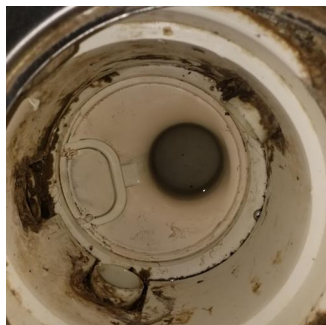
- Vannnett sjikt / membran i gulv og vegger Vannnett sjikt har en alder som tilsier at fremtidig funksjon er usikker. Konsekvensen er at bygningsdelen erfaringsmessig har risiko for nedsatt funksjon, utettheter eller andre aldersrelaterede problemer. Bygningsdelen er skjult, så den faktiske tilstanden og dagens tettefunksjon er ukjent. Foreslått tiltak er videre overvåking, slik at komplett utskiftning kan iverksettes når dette viser seg å være nødvendig.

Vannnett sjikt / membran i gulv og vegger - Hovedsluk i bad.

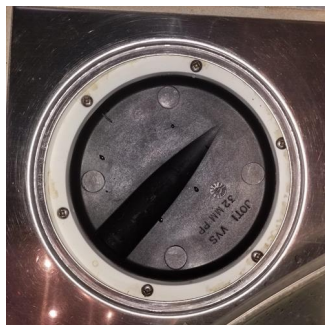
Vannnett sjikt / membran i gulv og vegger - Hjelpesluk i dusjsone.
