# Tilstandsrapport

levert av Anticimex AS

Helsethellinga 26  
1353 BÆRUMS VERK  
Gnr./Bnr.: 116/42  
Seksjonsnr. : 34  
Bærum kommune

Befaringsdato: 04.02.2026

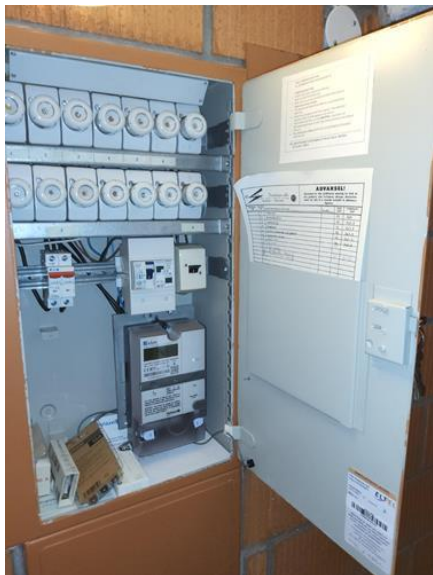
*Elektrisk anlegg - [Sikringsskap]*

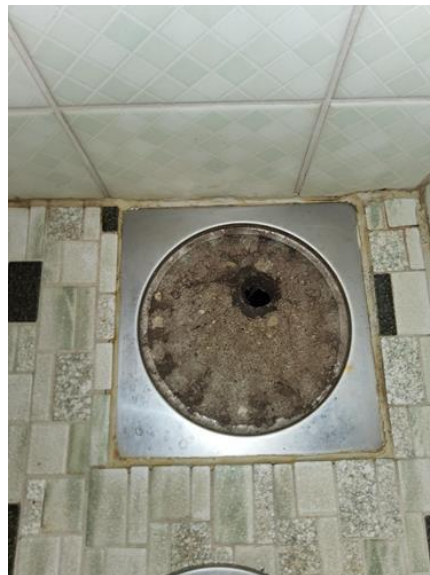
-Det er ikke etablert eget sluk med klemring i rommet, vannet ledes ned til avløpsrør og tetting rundt avløpsrøret er usikker. Dette kan medføre lekkasje rundt gjennomføringen med skjulte skader fra fukt.

-Sluket i dusjsonen er plassert høyere enn gulvet utenfor dusjsonen. Dette medfører at vann utenfor den nære dusjsonen ikke vil kunne nå sluket, og vannskade kan oppstå. Tilstrekkelig avrenningsmulighet for vannsøl eller lekkasjevann må etableres.

*Membran, tettesjikt og overgang til sluk. - [Sluk/avløpsrør til vannavrenning dusj i bad med tilkomst fra entré]*

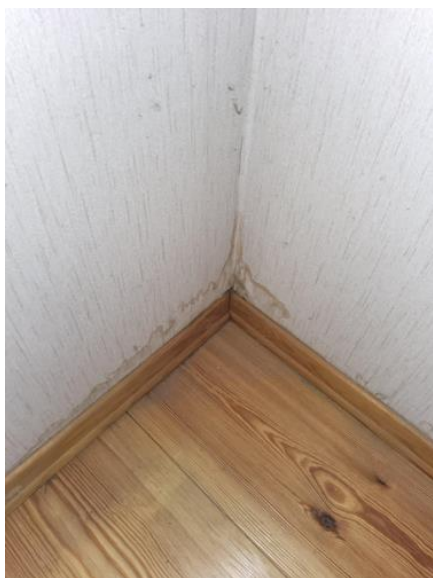
Det er foretatt hulltaking og utført fuktmåling med egnet instrument i tilstøtende rom til våtsone ved stue med synlige fuktmerker. Selv om det ikke ble registrert forhøyede verdier under befaringsstidspunktet, noe som kan indikere utettheter/funksjonssvikt så er badet vurdert å kunne ha funksjonssvikt med bakgrunn i påviste fuktmerker og ytterligere skjulte skader i konstruksjonen kan ikke utelukkes. Målingene viser følgende: RH 19,9 %, temperatur 15,5 grader C og duggpunkt -7,3 grader C. Målingen med pigg i treverk viste fuktkvote under 16.

**TG 2**      Helhetsvurdering      Innvendige flater bærer preg av alder/ og stedvis omfattende slitasje eksempelvis på gulv ved stue. Se TG3 bad. Påviste fuktmerker på vegger ved stue. Risiko for skjulte skader i konstruksjonen som vil kunne medføre åpning av vegger. Det registreres stedvis støvkondens ved yttervegger/himling. Indikerer kuldebru og/eller dårlig isolasjon. Overflater fornyes og oppgraderinger påregnes ved behov.

*Våtrom - [TG3 bad, synlige fuktmerker bak badene ved stue]*

Fornyng/oppgradering av våtrommet må påregnes. Sjablongmessig prisanslag gjelder total oppgradering. Sjablongmessig prisanslag: kr over 300 000

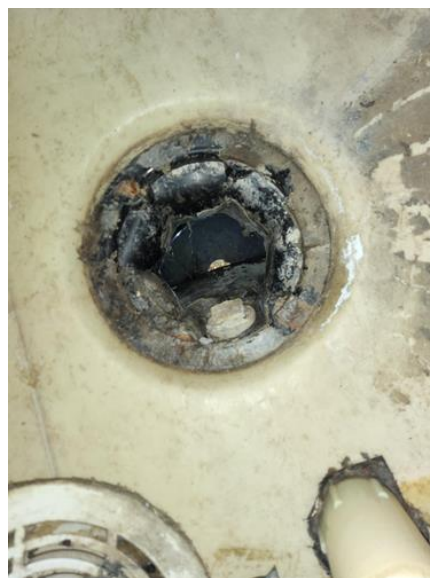
-Vannrør av kobber, avløpsrørene og sluk er vurdert til å ha en alder som tilsier at gjenværende restlevetid er usikker. På bakgrunn av alderen er det grunn til å varsle om risiko for skjulte avvik, svekket funksjon, usikker restlevetid eller lignende forhold som utvikles over tid.

-Det er ikke mulig å måle fallet i sluksonen grunnet plassering av badekar. Det er ikke kjent om fallforholdet fører til tilfredsstillende avrenning av bruksvannet hvis kabinettet fjernes.

*Membran, tettesjikt og overgang til sluk. - [Sluk bad med tilkomst fra kjøkken og sov]*
