# Tilstandsrapport

📍 Vibes gate 24, 0356 OSLO

# gnr. 214, bnr. 425, snr. 9

Rapportdato: 19.01.2026

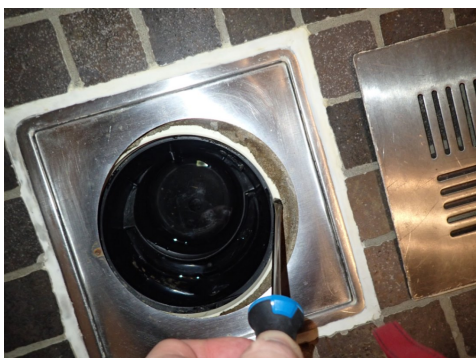
Plastsluk med vannlås er plassert i dusjsonen.

Ved inspeksjon av sluk lot det seg ikke påvise hvordan membranen er avsluttet under klemringen, klemringen er delvis smørt/støpt over. Membran på vegger, ved terskel, bak innebygget sistene og ved rørgjennomføringer er ikke kontrollert da dette krever destruktive inngrep. Sammen med overnevnte forhold er vurdering av tilstandsgrad av sluk, membran og tettesjikt basert på alder og manglende dokumentasjon.

Overvåk tilstanden jevnlig. Tettesjiktet har en alder som tilsier at restlevetiden er usikker. Rommets lekkasjesikkerhet kan derfor ikke verifiseres, eventuelt bør nytt tettesjikt etableres. For å få tilstandsgrad 0 eller 1 må membran/tettesjikt skiftes ut. Ved oppussing, påse at alle forhold med membran/tettesjikt, våtsone, sluk, røranlegg mv dokumenteres. Det anbefales å rense sluk og vannlås med jevne mellomrom får å unngå oppfylling.

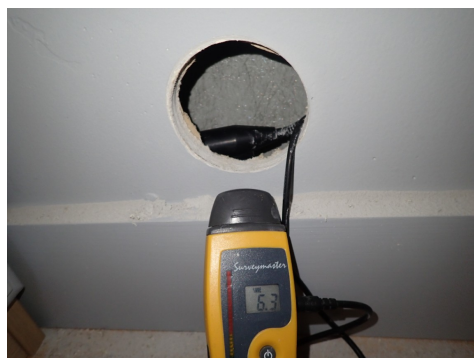
Det er boret 73 mm hull fra tilstøtende rom mot våtsone for å foreta fuktmålinger i konstruksjonen. Det er foretatt fuktmålinger med pigger i bunnsvill uten å påvise unormale forhold.
