# Tilstandsrapport

📍 Freserveien 6, 0195 OSLO

# gnr. 236, bnr. 230

Rapportdato: 06.05.2025

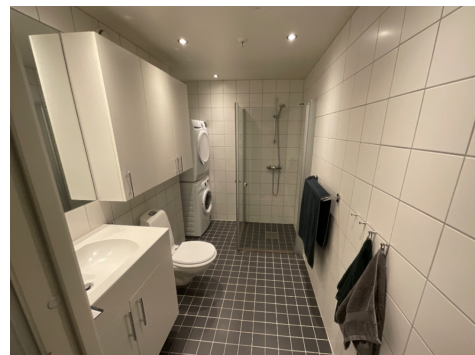
Badet er opprinnelig bygget som en baderomskabin, men alle badene i borettslaget ble totalrenovert i 2018 grunnet en konstruksjonsfeil. En baderomskabin er en forhåndsprodusert del som settes inn i bygget i stedet for at badet bygges på stedet, ofte som et totalt og ferdig bad.

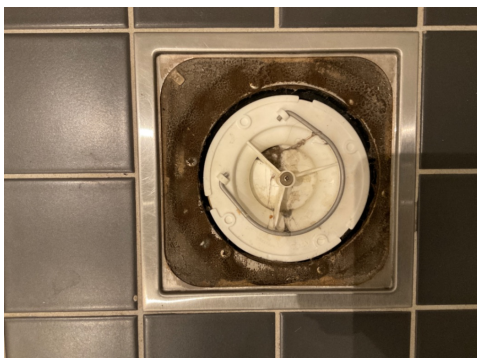
Badet har plastsluk med klemring i dusjonen. Det er synlig membran/mansjett under klemringen. Det er brukt Schønox 2K-DS og Schønox HA membran (iht produktdatablader fremlagt) med ukjent utførelse.

Tettesjiktet/membranen ligger i all hovedsak skjult i konstruksjonen, noe som gir begrensede muligheter for visuell kontroll. Siden membranen ikke kan konstateres visuelt, er man avhengig av tilstrekkelig dokumentasjon for å verifisere at tettesjiktet er riktig utført. Det er fremlagt datablader som beskriver hvilken produkter som er benyttet, men det er ikke fremlagt noe dokumentasjon som beskriver hvordan utførelsen er gjennomført. Membran, slukmansjett og fuktsikring av rørgjennomføringer eller innebygget sisternen kan derfor ikke verifiseres. Med bakgrunn i manglende dokumentasjon settes tilstandsgrad 2 fordi at membran ikke kan konstanteres i tråd med NS3600.

Det må fremlegges tilfredsstillende dokumentasjon på utførelsen av membransjiktet for å oppnå tilstandsgrad 1. Uten dette forblir utførelsesmetode ukjent, noe som medfører risiko for skjulte feil – for eksempel mangelfull eller feilmontert membran – som først oppdages ved fuktskader.
