Tilstandsrapport

Aksjeleilighet (i blokk)

Griffenfeldts gate 19 D, 0460 OSLO

Befaringsdato: 15.05.2026

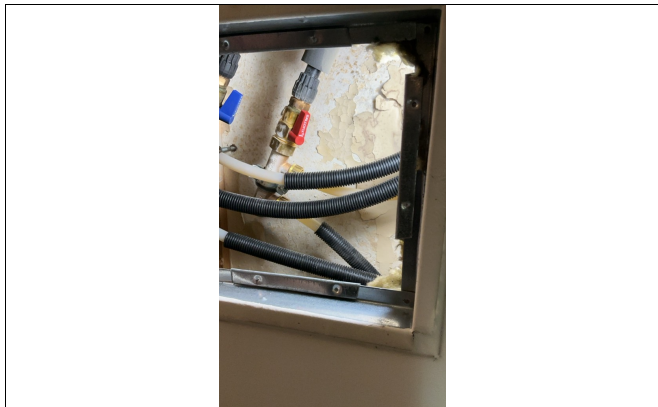
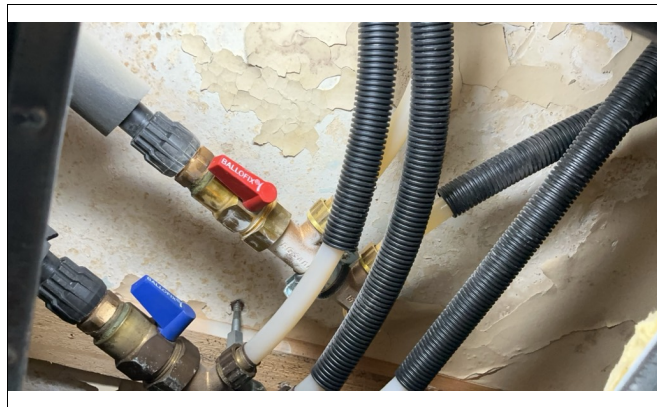
Stoppekraner

De forkrommede rørene har en relativt høy alder. Iht. NS 3600:2025 har slike vannledninger en usikker fremtidig funksjon fra 33 år. Fordelerstamme for for rør-i-rør er plassert i himling. Plasseringen vurderes som uheldig med tanke på lekkasjesikkerhet.

Eldre vannledninger er mer utsatt for plutselige brudd, korrosjon og lekkasjer. Det kan ikke utelukkes behov for tiltak i nær fremtid grunnet alder. Vannledningene bør holdes under oppsikt grunnet plassering av fordelerstammen samt alder på systemet.

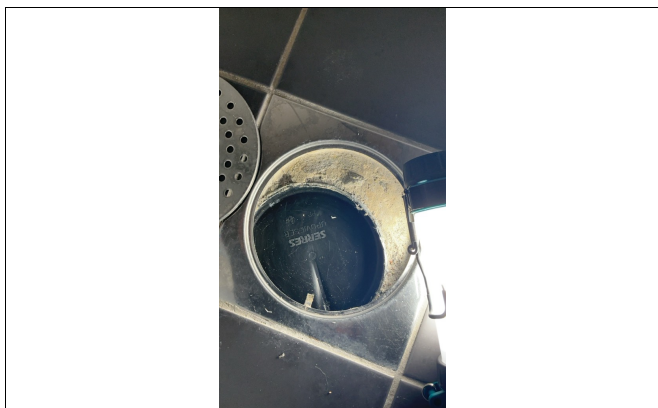
Hjelpesluk på bad

Forskjellen mellom overkant gulvflis ved døren til overkant slukrist i dusjsonen ble målt til ca. 17 mm. Avstanden er målt til ca. 1,35 meter.
Det er i tillegg et separat sluk (hjelpesluk) i gulvet under vaskemaskinen.

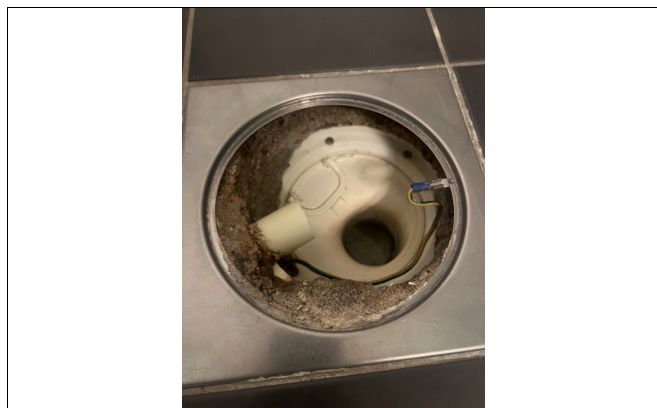
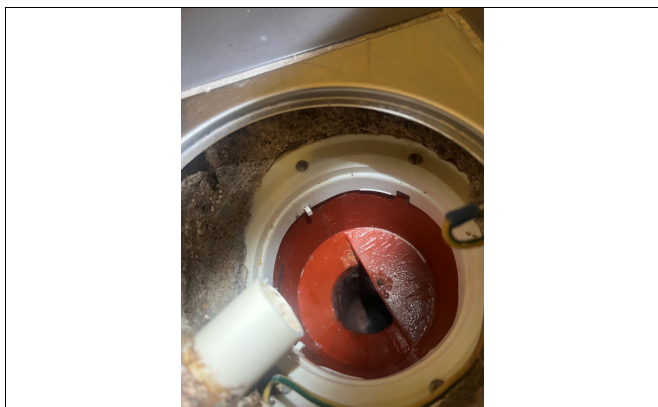
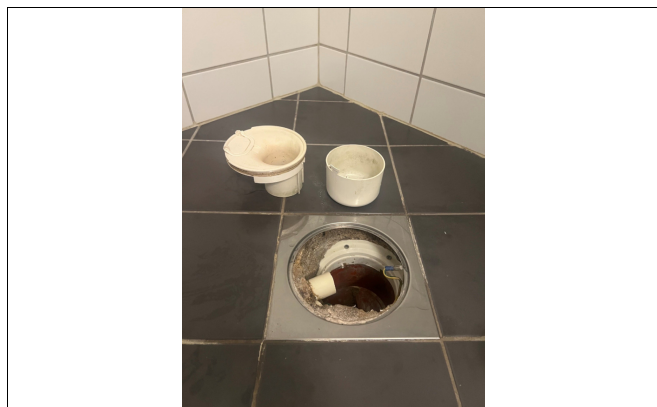
Hovedsluk på bad

Plastsluk i dusjen med synlig klemring.

Membran/tettesjikt lar seg ikke kontrollere da dette ligger skjult i konstruksjonen.

Vurderingen av membran/tettesjikt baseres derfor på alder (over 15 år) hvor mer enn halvparten av anbefalt brukstid er passert.

Det anbefales jevnlig kontroll av fuger, overflater og sluk, samt økt oppmerksomhet på tegn til fukt eller lekkasje.

Behov for oppgradering må påregnes i årene som kommer som følge av alder og bruksslitasje.
