# Tilstandsrapport

Enebolig

Gipøveien 26 B, 3140 NØTTERØY

Oppdragsnr.: 13136-1779

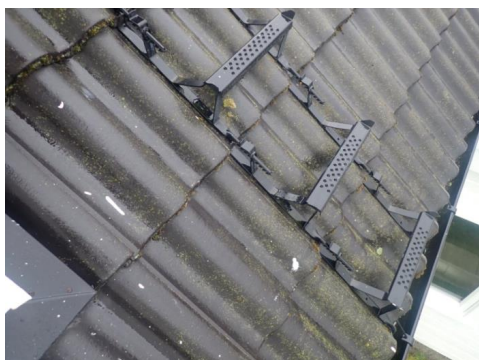
Takstein er stedvis mosegrodd

- På kort sikt bør takstein vaskes og impregneres. Konsekvens er økende forekomster av mose og fare for lekkasjer.

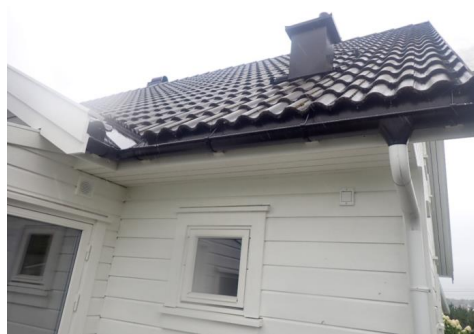
Tak på side inngangsparti mangler snøfangere.

- Manglende snøfangere kan føre til ras av snø og is fra taket, med fare for skade på personer, eiendom og installasjoner.

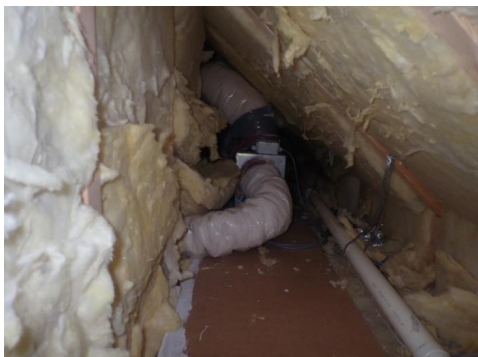
Tilgang til kryploft. Ventilasjonsagregat.

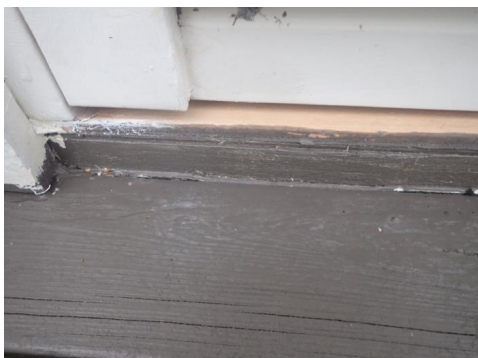
Det er påvist feil ved oppkant ved terskel balkongdør i 2. etasje.

- Det bør monteres beslag ved/over terskel for sikring mot fukt inn under terskel på balkongdør.

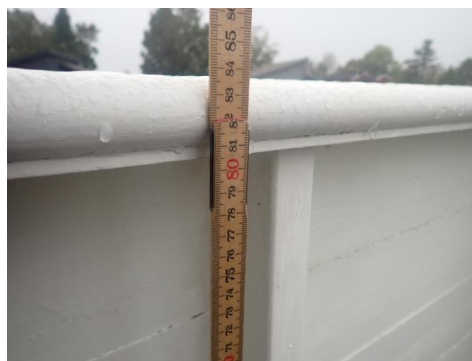
Rekkverk 84 cm høyt.

- Konsekvensen er at rekkverket ikke gir tilstrekkelig fallsikring i henhold til dagens krav, noe som medfører økt risiko for fallulykker og behov for utbedring for å oppnå tilfredsstillende sikkerhet.
- Det anbefales å utbedre rekkverket slik at høyden tilfredsstiller gjeldende krav, for å sikre trygt bruk.

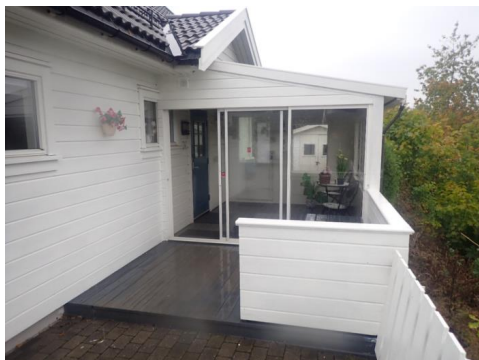
Vindfang ved inngangsparti.

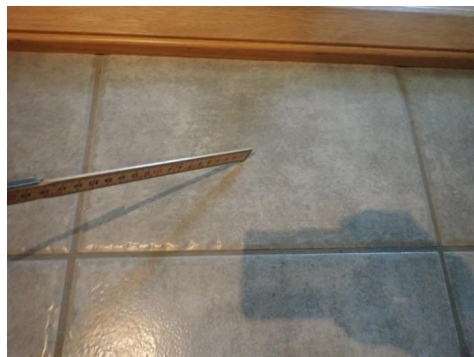
Det er "bom" på flere fliser.

- Det må regnes med å gjøre vedlikehold/skifte fliser i entre.

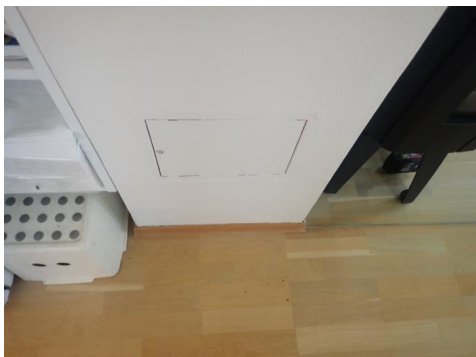
Det mangler ubrennbar plate på gulv foran feieluke. Minimum 30 cm.

- Det bør etableres ubrennbar plate på gulv foran ildsted med min. 30 cm avstand til ildsted.

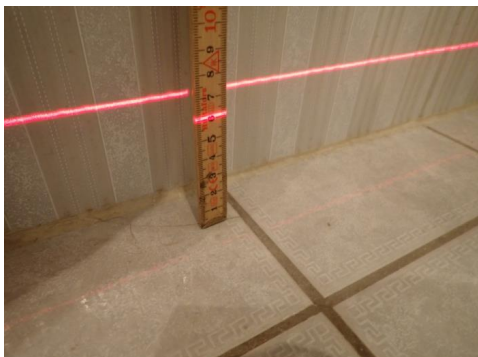
- Det er påvist avvik i fallforhold til sluk i forhold til krav i forskrift på befaringstidspunktet.
- Det er påvist avvik i fallforhold til sluk. Det er motfall på deler av gulvet. gulv har fall mot yttervegg
- Det er påvist fysiske hindringer som medfører at lekkasjevann ikke ledes til sluk. Det er oppkant/avgrenset kant på ca. 5 cm inn til dusj.

Det er fall mot yttervegg på ca. 5 mm.

- Det må gjøres tilgang for vannføring av lekkasjevann til sluk. Manglende fall/motfall bør utbedres.
- Det må gjøres tilgang for vannføring av lekkasjevann til sluk. Manglende fall/motfall bør utbedres.

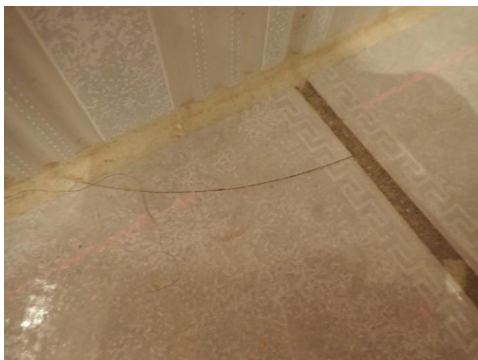
- Det er påvist bom på flere fliser gulvfliser. Ved yttervegg, i dusj og foran terskel dør. Det er påvist sprukne fliser ved yttervegg.
- Det bør etableres tilgang til sluk/lekkasjevann for hele våtrommet.

Det er sprukne fliser på gulv ved yttervegg.

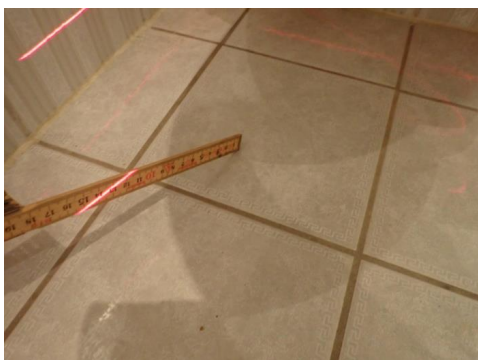
Det er bom/hulromslyd på flere gulvfliser.

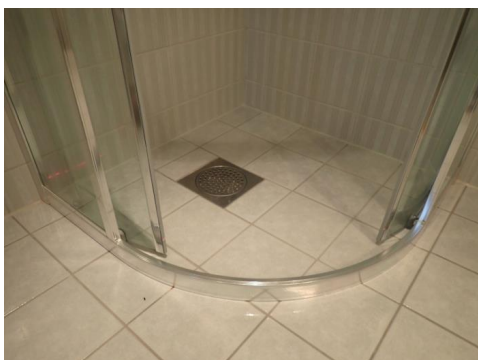
Oppkant inn til sluk og dusj hindrer eventuelt lekkasjevann og renne til sluk.

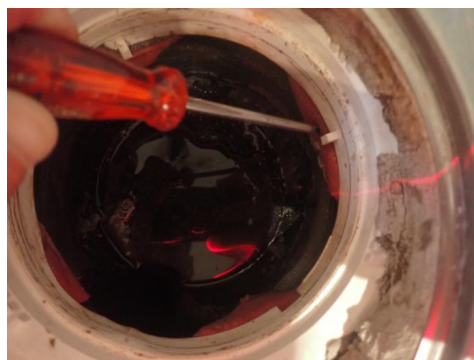
Det er påvist synlig membran i sluk under klemring.

- Konsekvensen er at membranens tilstand og tetthet er usikker som følge av alder og manglende dokumentasjon, noe som øker risikoen for skjulte fuktskader og kan medføre behov for nærmere undersøkelser og eventuell rehabilitering av våtrommet.
- Til tross for avviket i fall/høydeforskjell til sluk, vil gulvet fortsatt kunne lede vann mot sluket, men med redusert effektivitet. Dette kan potensielt øke risikoen for vannansamling i enkelte områder av våtrommet.

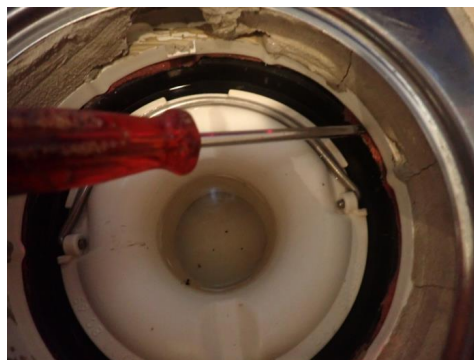
Det er synlig membran i sluket

- Konsekvensen er at membranens tilstand og tetthet er usikker som følge av alder og manglende dokumentasjon, noe som øker risikoen for skjulte fuktskader og kan medføre behov for nærmere undersøkelser og eventuell rehabilitering av våtrommet.

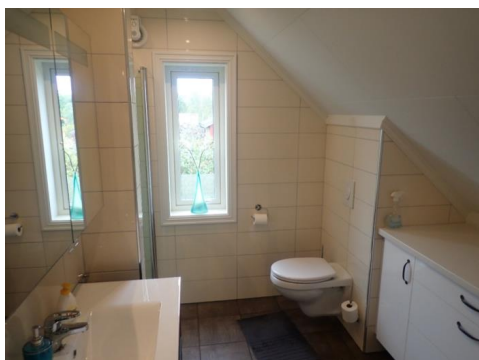
- Det er vindu/dør med ikke fuktbestandige materialer i våtsonen (ved vask, dusj, badekar, osv.), løsningen eller byggematerialet er uegnet.

- Vindu i våt sone dusj må jevnlig kontrolleres for eventuell fuktbelastning.

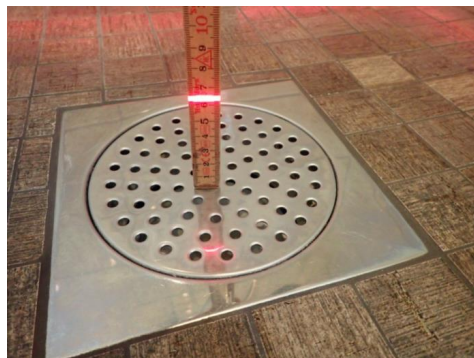
- Det påvist avvik i fallforhold til sluk. Bruksvann og lekkasjevann vil allikevel renne til sluk.

- Et bad med manglende/reduert fall til sluk blir mindre funksjonelt og sikkert for brukeren. Dette kan medføre stående vann på gulvet, vann som ikke ledes effektivt til sluket, økt risiko for at vann renner ut av rommet og redusert sklisikkerhet på gulvet.

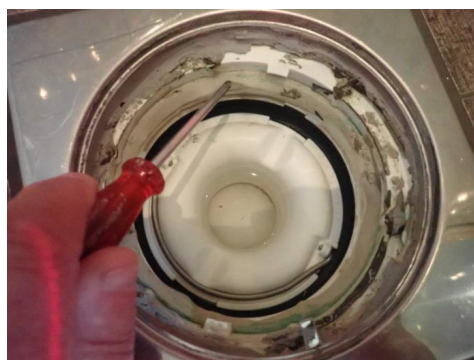
Det er synlig membran i sluket

- Konsekvensen er at membranens tilstand og tetthet er usikker som følge av alder og manglende dokumentasjon, noe som øker risikoen for skjulte fuktskader og kan medføre behov for nærmere undersøkelser og eventuell rehabilitering av våtrommet.

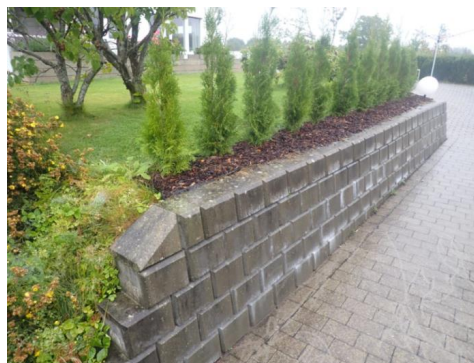
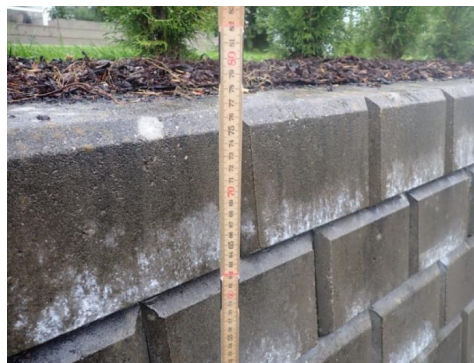
- Mangelfull sikring kan føre til fallulykker eller at personer mister støtte, med fare for alvorlig skade.
- Eier har plantet hekk på topp av muren. Hekk vurderes til å ikke være sikker nok sikring.
