# Tilstandsrapport

Enebolig

Leikvollgata 49, 3213 SANDEFJORD

Befaringsdato: 19.06.2025

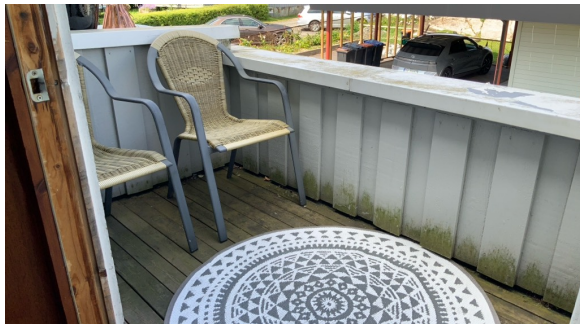
Balkong i treverk i 2. etasje ca 4 m2. Ny membran og treplating 2015.

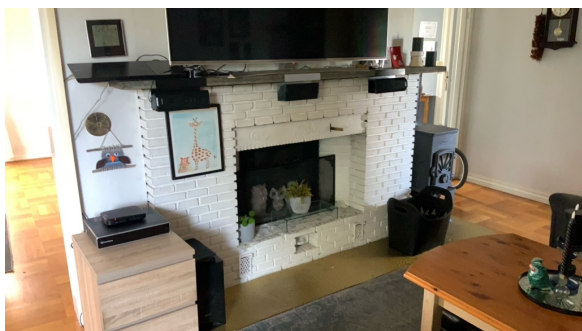
## TG 2 Pipe og ildsted - 2

Boligen har mursteinspipe og åpen peis. Nyere peisovn med glassdør.

- Det er påvist andre avvik:

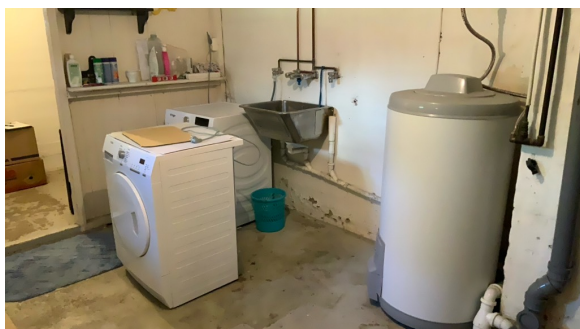
### KJELLER > VASKEROM

Hulltaking er ikke foretatt da det ikke er fysisk mulig pga tilliggende konstruksjoner. Mur konstruksjon på tilliggende vegger. Vaskerom er også med svært liten fuktbelastning. Det er ingen avvik fra grenseverdier ved søk med fuktkontroll.

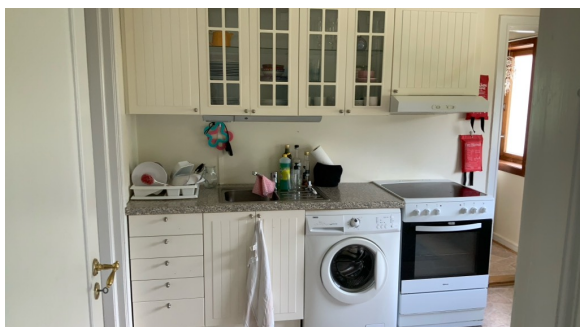
### ETASJE 2 > KJØKKEN

#### TG 2 Avtrekk
