# Tilstandsrapport

📍 St Olavs gate 1 A, 3126 TØNSBERG

# gnr. 1002, bnr. 188, snr. 1

Rapportdato: 26.02.2025

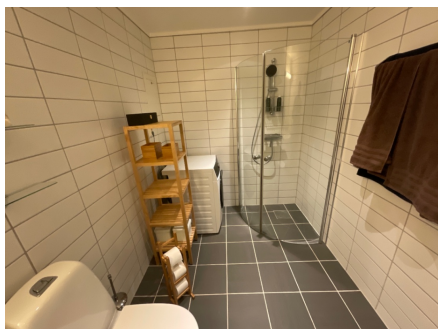
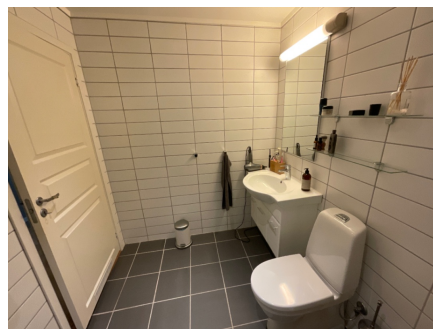
Bad har fliser på gulv med varmekabler. Flislagte vegger og malte slette plater med downlights i innvendig tak.  
Innredet med servantinnredning, dusjhjørne, opplegg for vaskemaskin og wc.

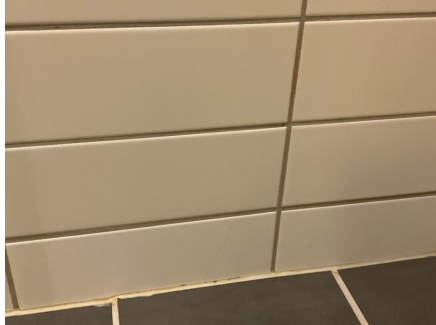
## TG 2 Overflater vegger og himling

Flislagte vegger og malte slette plater i himling.

Enkelte misfarginger, riss og merker

lokal utbedring

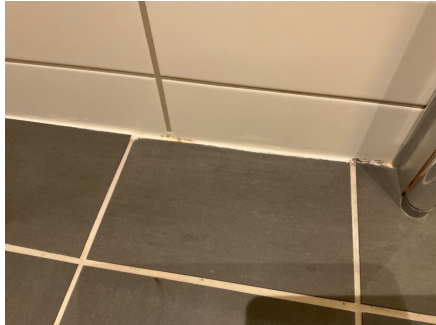
### Overflater Gulv

Fliser på gulv med varmekabler.

Stedvis noe misfarginger, men ingen vesentlige skader.

Lokal utbedring

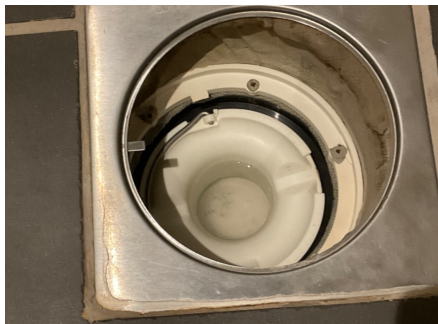
### Sluk, membran og tettesjikt

Sluk av plast i dusjsonen, mansjett er ført under klemring.

Membran / tettesjikt har passert mer enn 50% av forventet levetid.

Det foreligger ingen dokumentasjon på utførelse

Det anbefales generelt bruk av dusjkabinett for å begrense vannpåkjenning på overflater.

Om mulig fremskaff dokumentasjon på utførelse
