Tilstandsrapport

📍 Grenseveien 17B, 0571 OSLO

Befaringsdato: 09.04.2025

LEILIGHET H0202

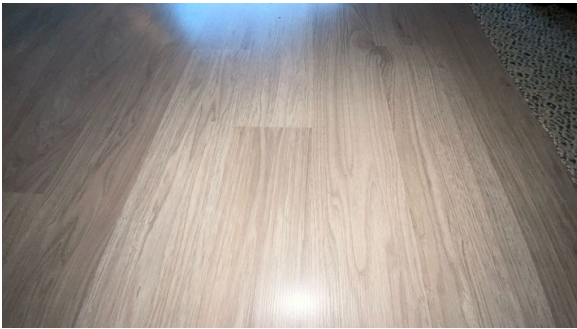
Det er påvist noe svelling og fraskyvninger i skjøter av gulvbord.

Gulv fungerer i dag. Vær klar over avvik.

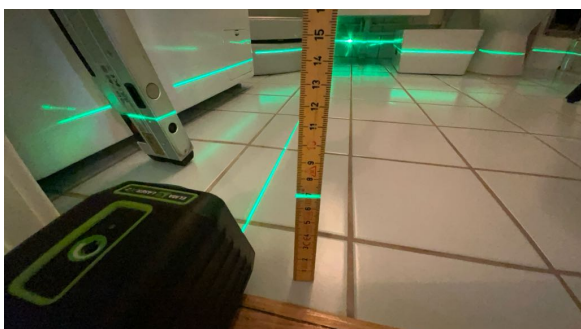
Høydeforskjell (flis ved terskel)

- Det er påvist at høydeforskjell fra topp slukrist til gulv/synlig topp membran ved dørterskel er mindre enn 25 mm.
- Det er påvist avvik i fallforhold til sluk i forhold til krav i forskrift på byggetidspunktet.

Våtrommet fungerer med dagens fallforhold. Vær klar over avviket. Det må brukes dusjkabinett.

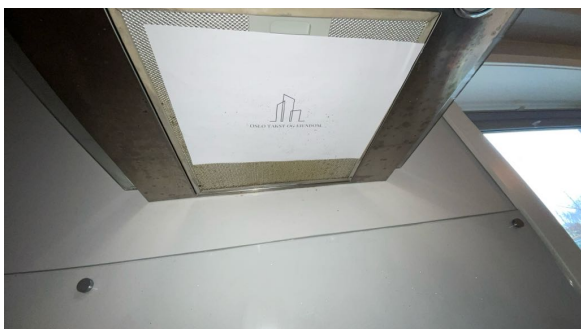
Papirtest

Ventilator blir kontrollert med papir/ark.

Det kan være løsningen med kanal ut yttervegg strider mot borettslaget vedtekter. Dette er ikke undersøkt av takstingeniøren. Ved ventilator med kullfilter gis tilstandsgrad 2 i henhold til NS 3600.
