# Tilstandsrapport

📍 Enerhauggata 1, 0651 OSLO

# gnr. 230, bnr. 305

Rapportdato: 13.04.2025

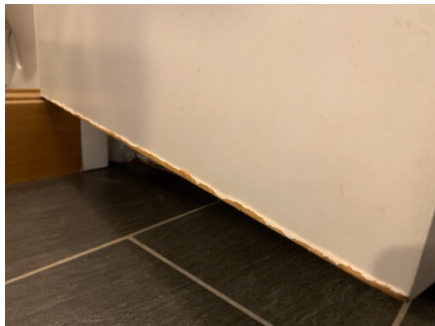
Baderomsdøren er noe fuktskadet nederst

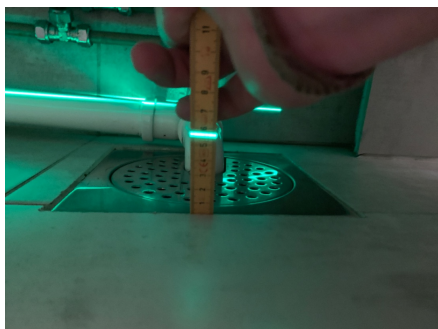
Gulvet er flislagt. Rommet har ingen varmekilde. Fall mot sluk er målt til 15mm.

- Det er påvist at høydeforskjell fra topp slukrist til gulv/synlig topp membran ved dørterskel er mindre enn 25 mm.

- Våtrommet fungerer med dette avviket.

Det er fall mot sluk, men under kravet

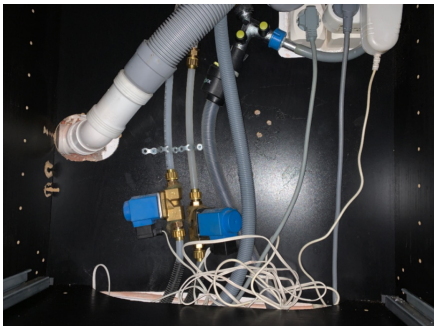
Rørskap kjøkken. Det bør sjekkes om følerledning for waterguard er montert under underskap

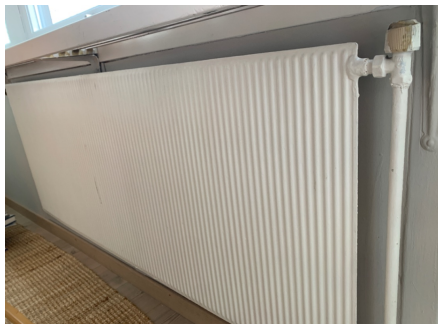
Ikke festet som tiltenkt

Radiator bør festes som tiltenkt til vegg
