# Tilstandsrapport

Enebolig

Prestegårdsveien 5, 3216 SANDEFJORD

Oppdragsnr.: 10059-1607

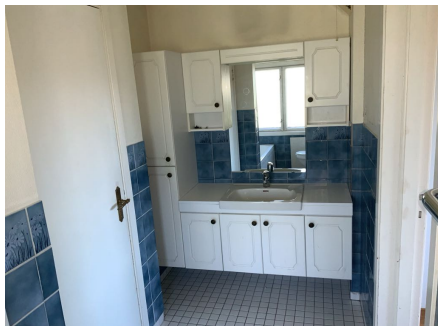
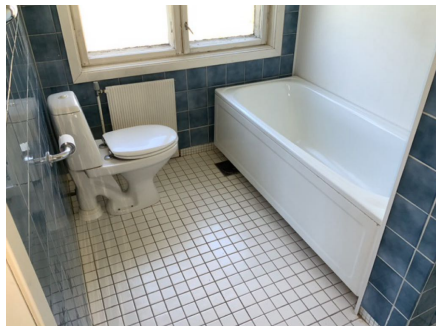
### ETASJE 2 > BAD

## TG 2 Tilliggende konstruksjoner våtrom

- Ved andre fuktundersøkelser enn hulltaking, er det ikke påvist indikasjoner på fuktskader.

Alder og slitasje. Ved fuktmåling i nedre del av vegg mot våtsone fra tilstøtende rom, måles noe høye fuktverdier.

Hvis de registrerte fuktverdier i vegg skyldes fukt fra våtrom, kan det over lengre tid medføre skader på vegg, derfor anbefales jevnlig kontroll av fuktverdier i vegg.

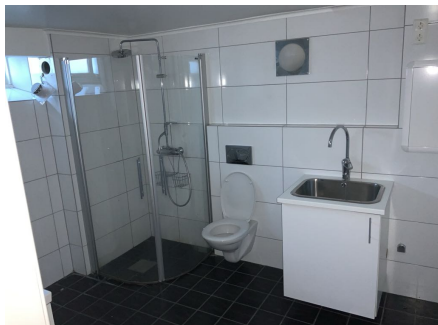
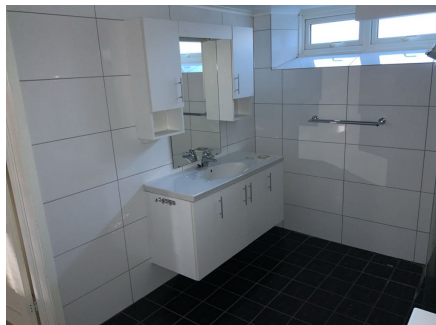
## KJELLER > BAD/VASKEROM

- Det er påvist avvik i fallforhold til sluk i forhold til krav i forskrift på byggetidspunktet.

- Våtrommet fungerer med dette avviket.
