Tilstandsrapport

Enebolig

Fjærholmveien 19A, 3132 HUSØYSUND

Befaringsdato: 22.01.2026

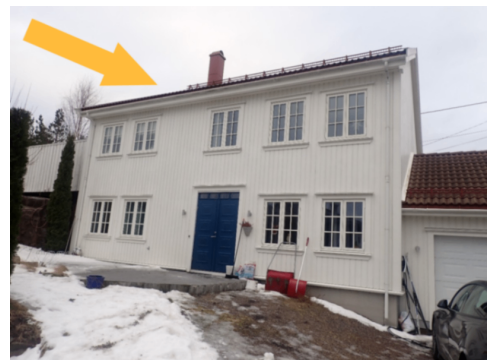
! TG 3 Nedløp og beslag

Konsekvens kan være at personer blir påført skade ved snø og isras fra tak.

Det mangler snøfangere på deler av taket over inngangsparti og uteplass

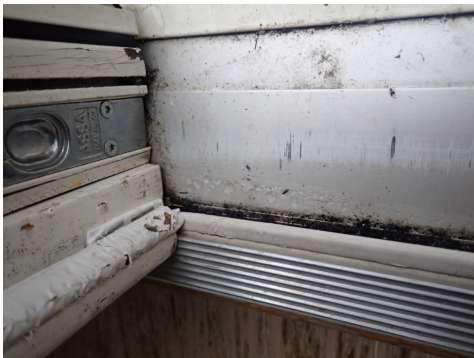
Det er skadet tettelist og løs tettelist og slitasje på terrassedør. Inngangsdør subber mot terskel/går tregt.

Skadet tettelist og slitasje på terrassedør.

Det er behov for vedlikehold av terrassedør. Inngangsdør bør justeres.

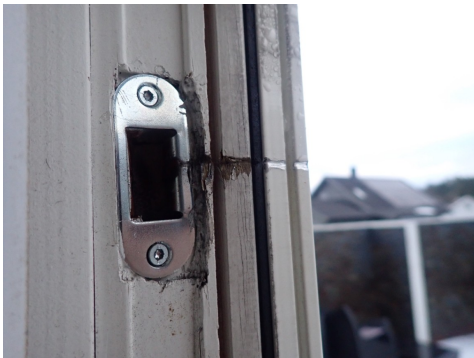
Skade på terrassedør

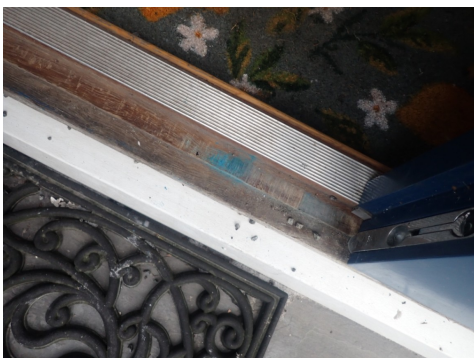
Inngangsdør subber mot terskel

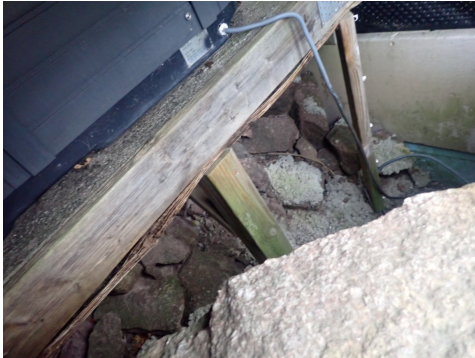
Det er påvist svikt under fundament for innbygget Jakusi.

Det må gjøres ytterligere undersøkelser rundt fundamentering for terrasse og jakusi. Konsekvens kan være ytterligere skader som kan få konsekvenser for sikkerhet.

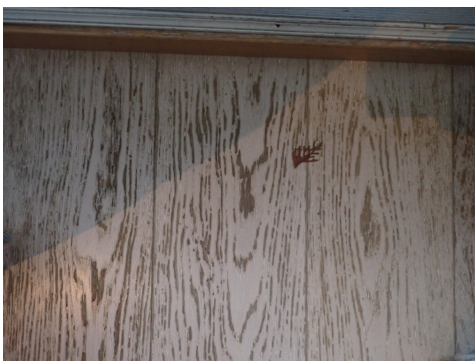
Noe slitasje på stuegulv

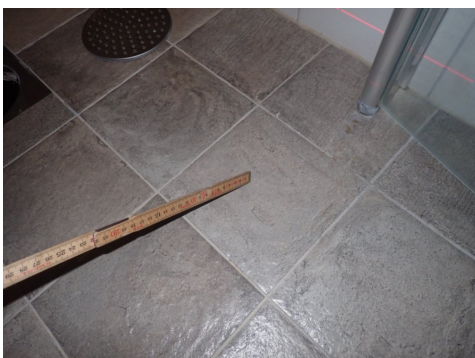
Hulromlyd under fliser flere steder

- Selv om bom eller hulllyd ikke alltid er et umiddelbart problem, bør det overvåkes nøye før eventuell utvikling i sprekker i flisfuger e.l. oppstår. Dette må en foreta tiltak for, for å begrense utviklingen.

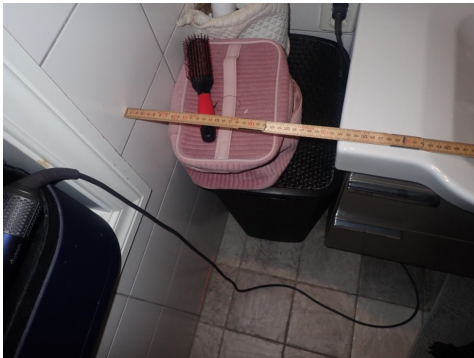
- Det er påvist at flisfuger har riss/sprekker.
- Det er vindu/dør med ikke fuktbestandige materialer i våtsonen (ved vask, dusj, badekar, osv.), løsningen eller byggematerialet er uegnet.

Det er påvist riss i fuger på vegg i dusj. Avvik på grunn av trevindu i våt sone. Avvik på feil utførelse (TEK-17)

Vindu i våt sone mot vask

Vindu og tilhørende materialer i våt sone må jevnlig kontrolleres for eventuell fuktbelastning.

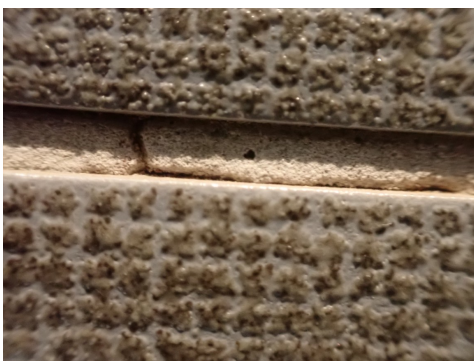
Enkelte riss på vegger i dusj

- Andre tiltak:
- Fuger bør skiftes ut.
- Slike riss/sprekker kan indikere bakenforliggende fuktskader, og konstruksjonen bør observeres jevnlig for å vurdere utvikling.

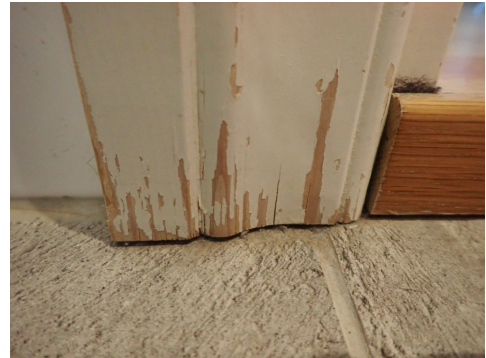
Konsekvens kan være ytterligere fare for fuktbelastning.

Synlig fuktbelastning på dørlist nedre del mot gulvet.

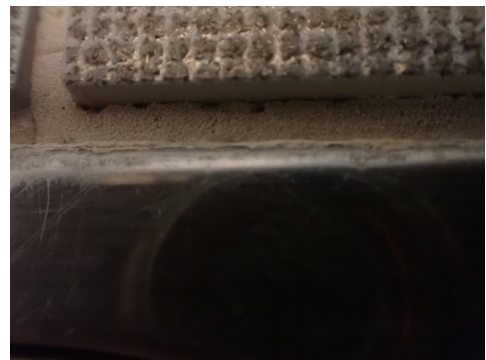
- Det er påvist at flisfuger har riss/sprekker.
- Riss i fuger ved sluk. Noe skråriss for øvrig i fuger på gulv i dusjsonen

- Slike riss/sprekker kan indikere bakenforliggende fuktskader, og konstruksjonen bør observeres jevnlig for å vurdere utvikling.

Riss i fuger ved sluket

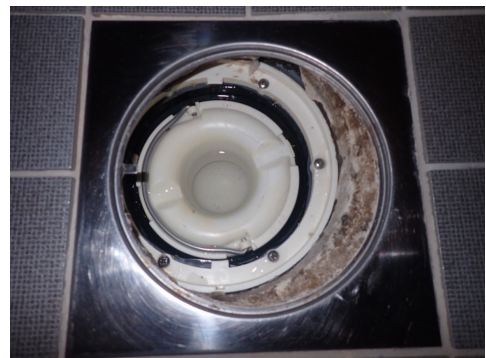
- Det er avvik:
- Det er ukjent type membran. Ingen dokumentasjon.

Det er påvist synlig membran i sluket.

Sluk må ha jevnlig ettersyn og jevnlig rensk. Konsekvens kan være at sluk går tett.

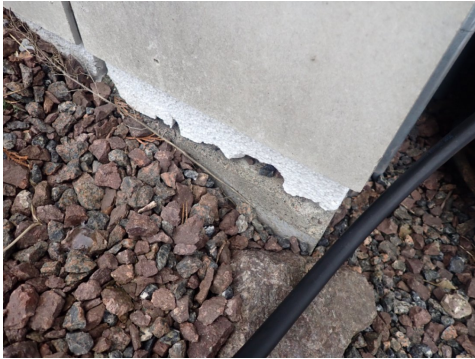
Det mangler tildekning over isopor på såler på hjørne mot garasjerom.

Åpen isopor bør repareres/pusses over. Dette for å hindre maur og komme inn i grunnmur via isopor
