# Tilstandsrapport

levert av Anticimex AS

Holmenveien 11  
0374 OSLO  
Gnr./Bnr.: 41/254  
Seksjonsnr. : 8  
Oslo kommune

Befaringsdato: 08.10.2025

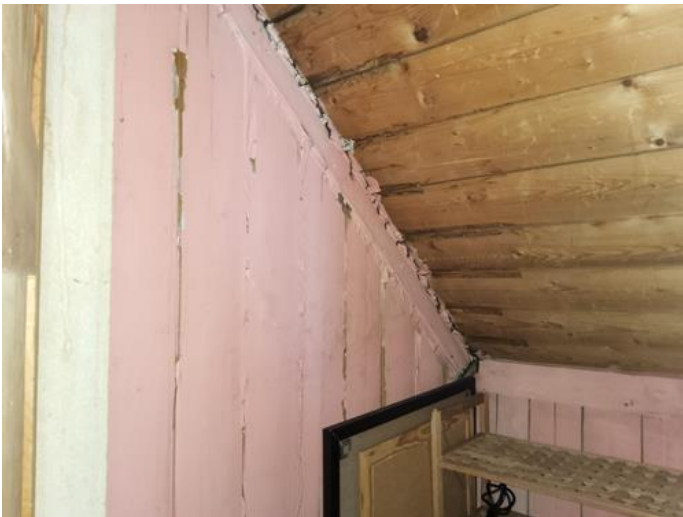
| | Overflater himling | Fuktmekter påvist i himling. Krever oppfølging med jevnlig ettersyn.<br><br>Fuktindikatorinstrumentet ga ikke noe utslag for fukt. TG2 settes for å belyse risiko, med bakgrunn av påviste fuktmerker.<br><br>I følge selger skal taket være skiftet i ca 1993, og merkene kan stamme før dette. Det anbefales likevel jevnlig ettersyn for å sikre at forholdet ikke utvikler seg. |

*Kommentar - [Fuktskade himling]*
