Tilstandsrapport

Enebolig

Anton Nilsens veg 38, 2070 RÅHOLT

Befaringsdato: 19.05.2026

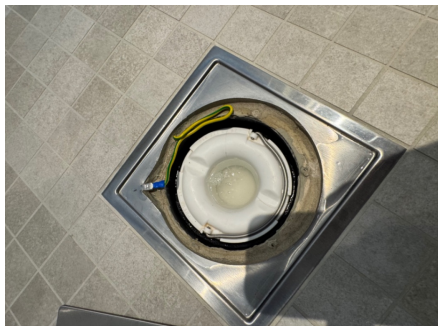
Plastsluk med synlig tettesjikt/membran under klemring.
