# Tilstandsrapport

AKSJELEILIGHET I BOLIGBLOKK

Hamnergata 7B, 0465 OSLO

Befaringsdato: 27.11.2025

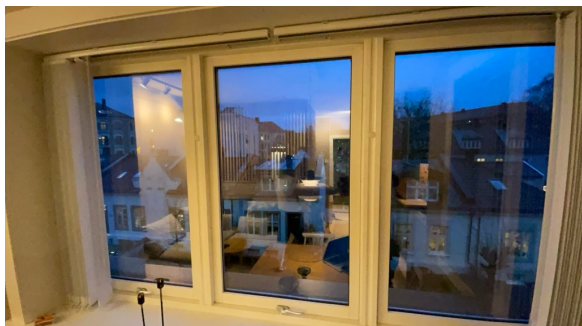
Vindustype

Isolérglass i treramme datert 2017. Hengslede vinduer.

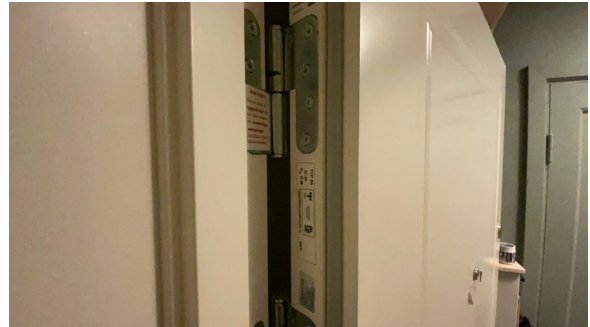
Dørtype

Brann- og lydsertifisert inngangsdør med to låser. Det blir satt inn nye skruer rundt håndtaket, disse var noe løse på befaringsdagen.

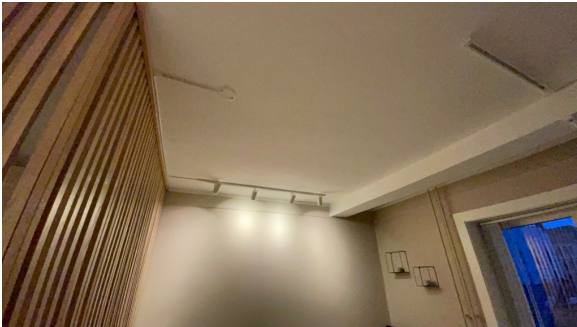
Overflater

Det er noen sår, bruksmerker og ujevnheter men det ansees som normal slitasje.  
Originale tregulv gis TG2 pga. generell elde og slitasje. De er fullt brukbare og ingen tiltak er nødvendig.

Samtlige overflater er fullt brukbare og avvikene ansees kun å være av kosmetisk betydning, ingen praktisk betydning mht. bruk.

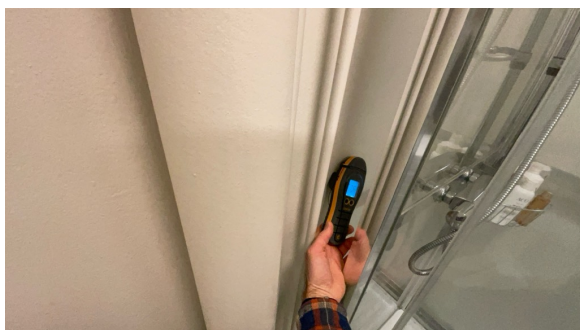
Hulltaking er ikke foretatt da det ikke er fysisk mulig pga. tilliggende konstruksjoner. For å kunne utføre hulltaking skal det gjøres fra utsiden av baderommet som det ikke er tilgang til, helst der det erfaringsmessig forekommer skader.

Begrenset tilgang for fuktsøking.

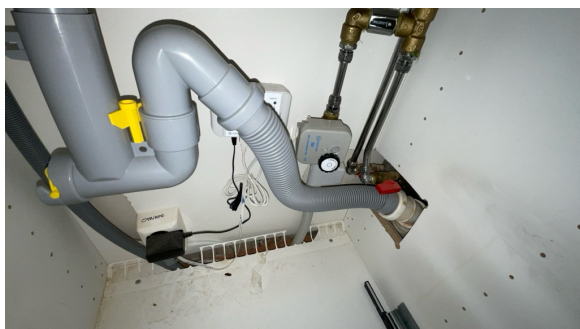
Rørapplegg på kjøkken.

Ingen umiddelbare tiltak ansees som som nødvendig men vær klar over manglende dokumentasjon.

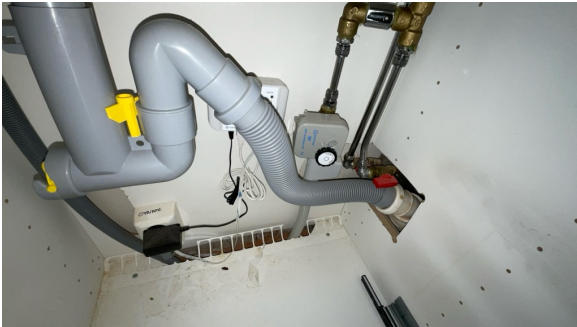
Fordelerskap: Nei. Evt. lekkasjevann fra vannrør blir ikke ledet til drensspalte i vegg på baderommet.

- Det er ikke behov for utbedringstiltak siden anlegget fungerer i dag, men ut ifra alder kan skader plutselig oppstå på eldre anlegg.

Vannrør på kjøkken. Lekkasjestopper.

Ingen umiddelbare behov for tiltak men vær klar over avvik.

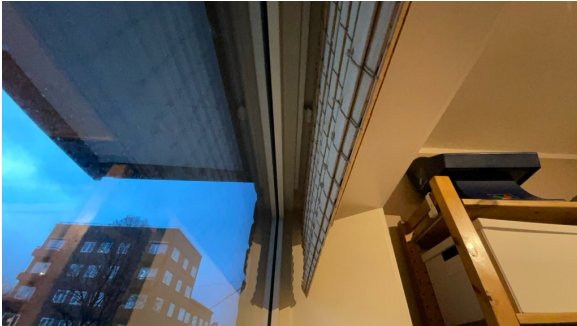
Luftespalte over vindu.

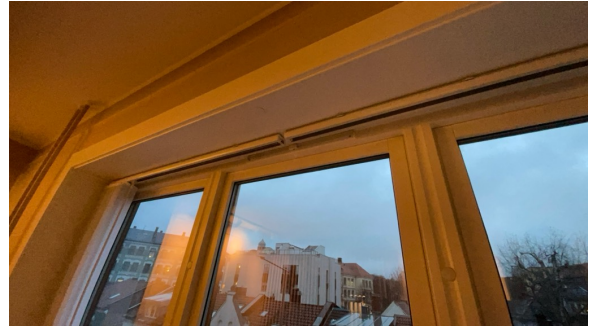
Luftespalte over vindu.

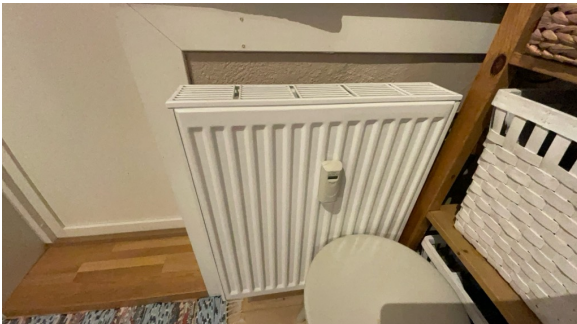
Radiator type

Radiatorer fra 2017. Det gis TG1 som varmekilde.  
Strålelampe over baderomsdøren gis TG2 pga. alder og utsidsmessighet.
