Tilstandsrapport

AKSJELEILIGHET I KLASSISK BOLIGGÅRD

Hertzbergs gate 4C, 0360 OSLO

Befaringsdato: 08.04.2026

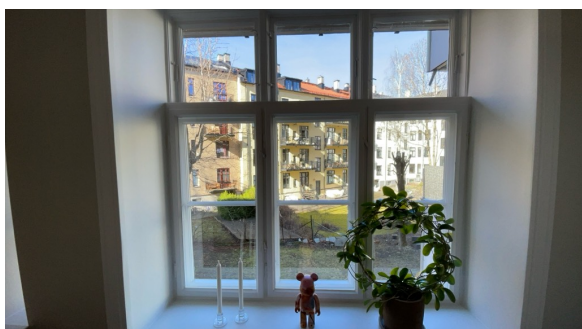
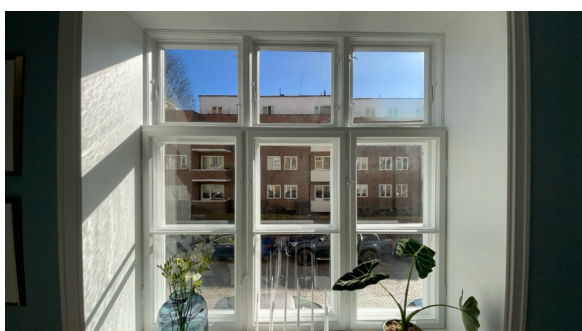
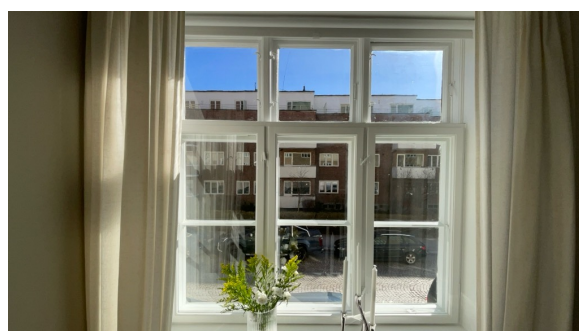
Ingen umiddelbare tiltak er nødvendig men vær klar over elde og slitasje. Det kan ikke utelukkes behov for tiltak med vinduer av denne alderen.

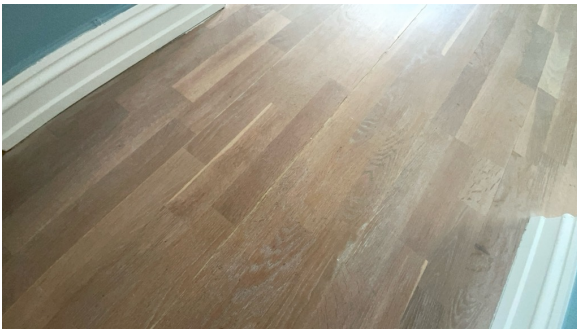
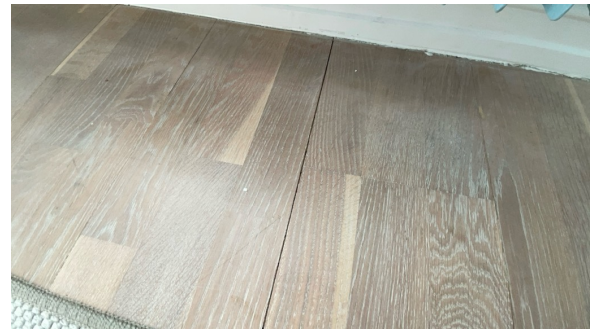
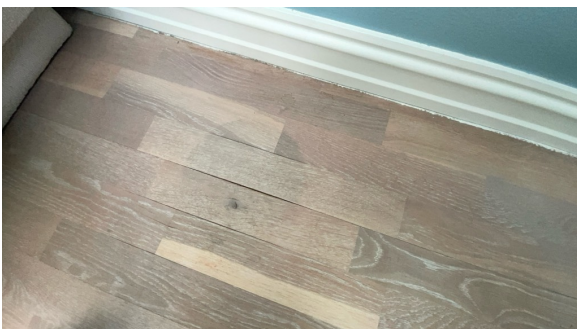
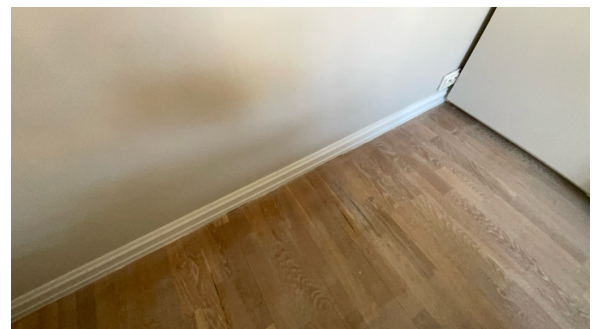
Samtlige overflater er fullt brukbare og avvikene ansees kun å være av kosmetisk betydning, ingen praktisk betydning mht. bruk.

Glippe/merker

Ingen umiddelbare tiltak ansees som nødvendig.

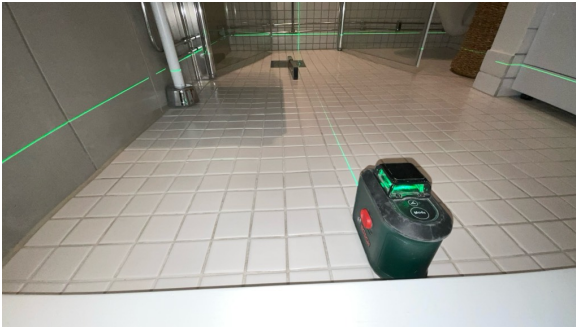
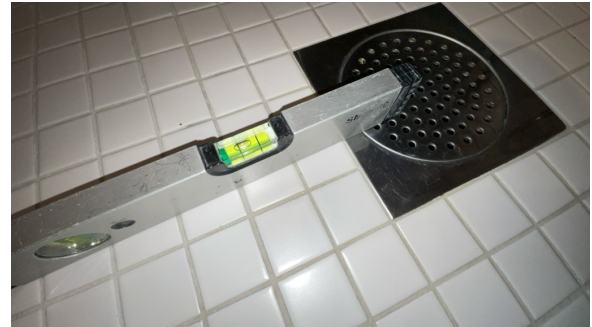
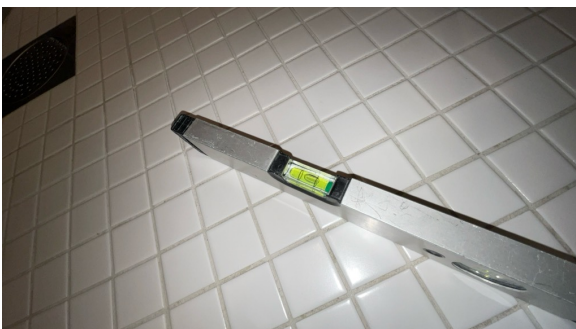
- Til tross for avviket i fall/høydeforskjell til sluk, vil gulvet fortsatt kunne lede vann mot sluket, men med redusert effektivitet. Dette kan potensielt øke risikoen for vannansamling i enkelte områder av badet.

Fallforhold målt i retning sluk.

Ingen umiddelbare tiltak ansees som nødvendig men vær klar over avvik.

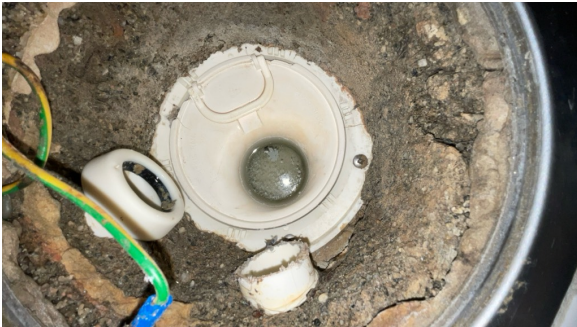
Protimeter fuktapparat: Gjorde ingen unormale utslag langs sokkel i dusj forutsatt korrekt utførte membranarbeider.

- Det er viktig å merke seg at levetiden til en membran varierer basert på kvalitet, installasjon og bruk. Eldre membraner kan bli sprø og sprekke opp, noe som fører til at de mister sin vanntettende funksjon. Dette kan resultere i vannlekkasjer gjennom vegger og gulv og fuktskader.

Sluk med klemring.

Ingen tiltak ansees som nødvendig men vær klar over avviket.

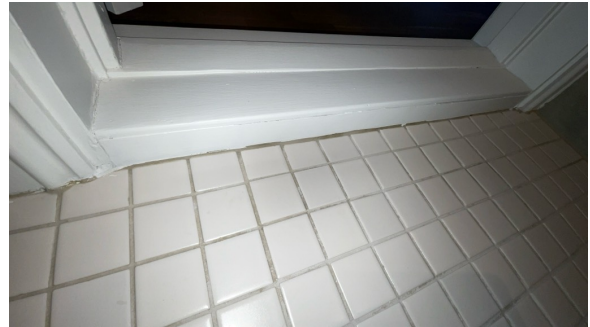
Overgang ved dørterskel.

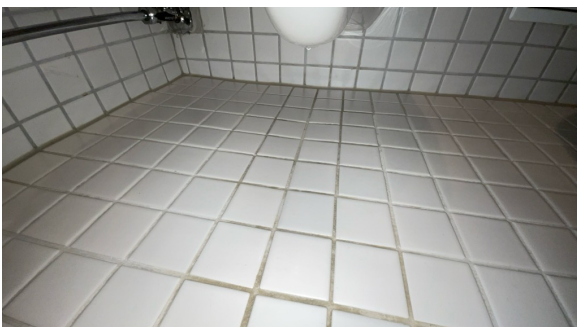
- Det er ikke påvist tilfredsstillende løsning for å synliggjøre lekkasje fra innebygget systerne.

Dvs. takstmann er ikke kjent med hvor evt. lekkasjevann fra toalettsisternen blir ledet i så tilfelle.

- Uten dreneringsløsning/lekkasjesikring kan lekkasjer pågå over lang tid uten å bli oppdaget. Dette kan føre til omfattende fuktskader i omkringliggende byggematerialer.

Ingen synlig drencspalte under toalettet tilknyttet toalettsisternen.

Dersom mulig (mht. bakenforliggende membran) anbefales det å lage en drencspalte nederst på veggflisen under toalettet slik at evt. lekkasjevann fra toalettsisternen/vannrør kan bli oppdaget i så tilfelle.

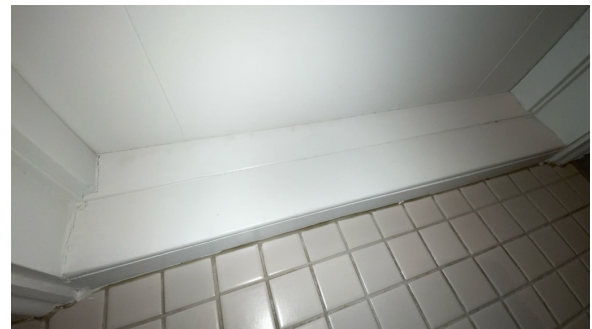
- Elektrisk avtrekksvifte bør monteres for å lukke avviket.

Luftespalte mellom dørterskel og dørbild mangler.

Det må lages en luftespalte under baderomsdøren slik at baderommet får tilluft ved lukket dør.

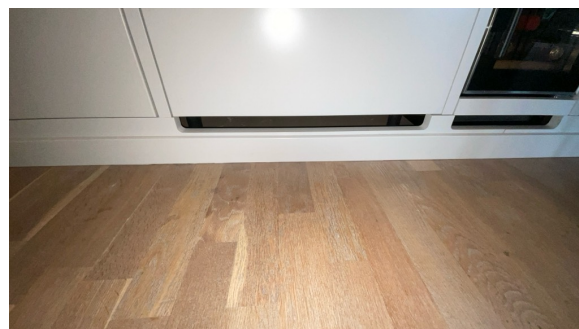
Kullfiltervifte integrert i koketoppen.

Utkast for avtrekksluften er i sokkelen under komfyren.

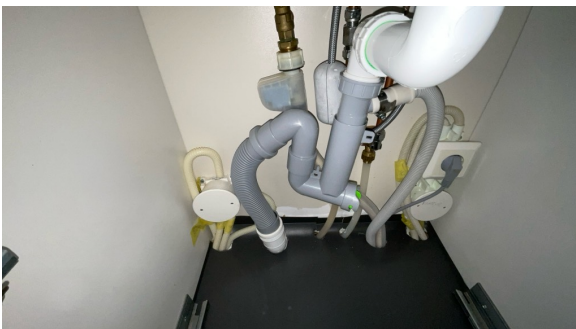
Fordelerskap: Nei. Evt. lekkasjevann fra vannrør på kjøkken og innenfor innkassingen på baderommet blir ikke ledet til drencspalte i vegg på baderommet eller stanset på annen måte.

- Det mangler lekkasjestopper, ansees som et krav på kjøkken da det er montert i 2023.

Rørøpplagg på kjøkken.

Det må påregnes å montere lekkasjestopper for bad og kjøkken.

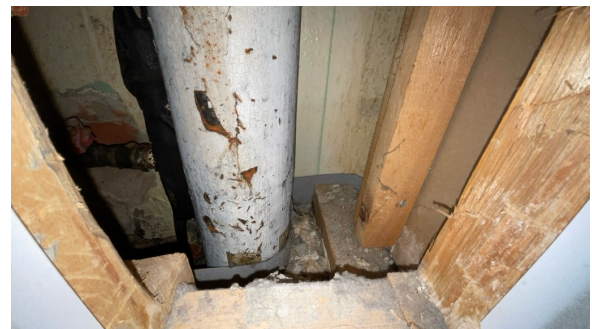
Stoppekran er til venstre for avløpsrøret.

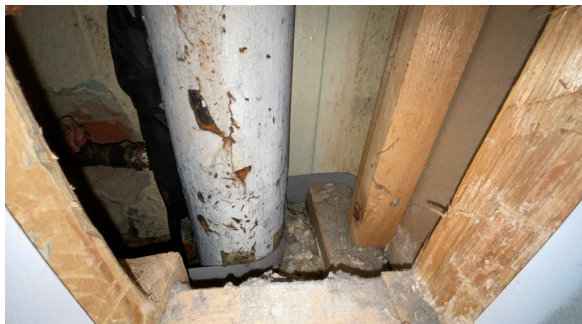
- Det er ikke behov for utbedringstiltak siden anlegget fungerer i dag, men ut ifra alder kan skader plutselig oppstå på eldre anlegg.

Avløpsrør på badetrommet.

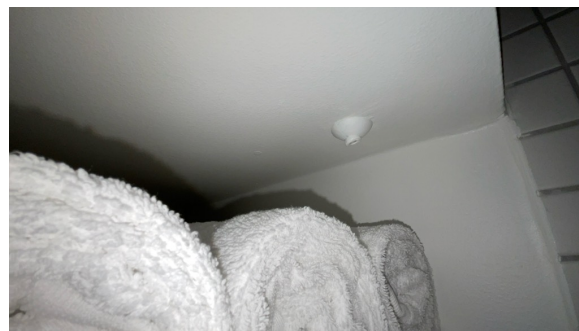
Bereder er plassert i innkassing oppunder himling på baderommet. Ikke synlig pga. ingen inspeksjonsluker. Avrenningshull for evt. lekkasjevann fra bereder i bunn av innkassing.

Avrenningshull i bunn av innkassing.

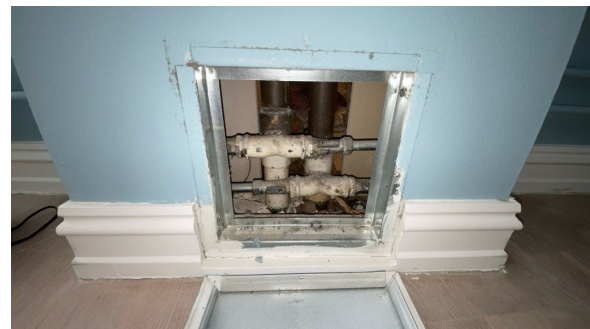
- Det er ikke behov for utbedringstiltak siden anlegget fungerer i dag, men ut ifra alder kan skader plutselig oppstå på eldre anlegg.

Originale radiatorrør innenfor inspeksjonsluker.
