# Tilstandsrapport

Aksjeleilighet (i blokk)

Sandakerveien 67 C, 0477 OSLO

Oppdragsnr.: 22706-1135

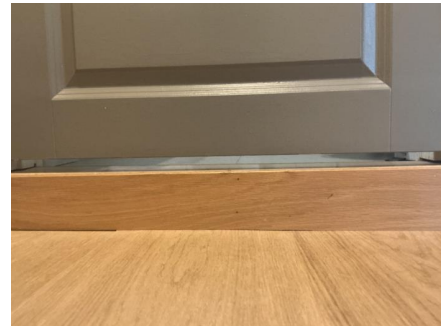
#### Beskrivelse

Tilluft via spalte under dørbladet. Avtrekk via ventil i himlingen over dusjen.

Ifølge tidligere salgsoppgave ble ventilasjonsanlegget oppgradert i 2020 til mekanisk avtrekksanlegg (i regi av aksjelaget).
