# Tilstandsrapport

Selveierleilighet (i blokk)

Platous gate 13, 0190 OSLO

Rapportdato: 16.09.2026

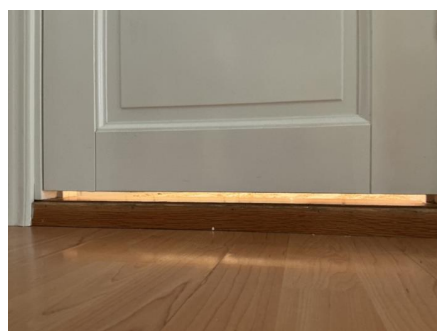
### ! TG 2 Ventilasjon

- Ved funksjonstest av ventilasjonsløsningen med papir over ventilen og lukket dør ble det påvist mangelfullt avtrekk.

- Det er ikke kjent om det er mekanisk avtrekk fra badet. Det ble forsøkt å justere på ventilatoren på kjøkkenet, uten endring. Det bør undersøkes videre hva slags ventilasjonsløsning badet er oppført med og hvordan man kan bedre effekten.
