Oskar Braatens gate 2-Lukke avvik etter kontroll 405-2.  
Fast tilkobling av VVB. Skiftet tilkoblings ledninger i VVB.  
Byttet stikk oppvaskmaskin.

## Leilighet

*Oskar Braatens gate 2, 0474 Oslo*

Bolig og brannforebyggende kontrollrapport utarbeidet iht. NEK 405-2: 2020 avsnitt 8

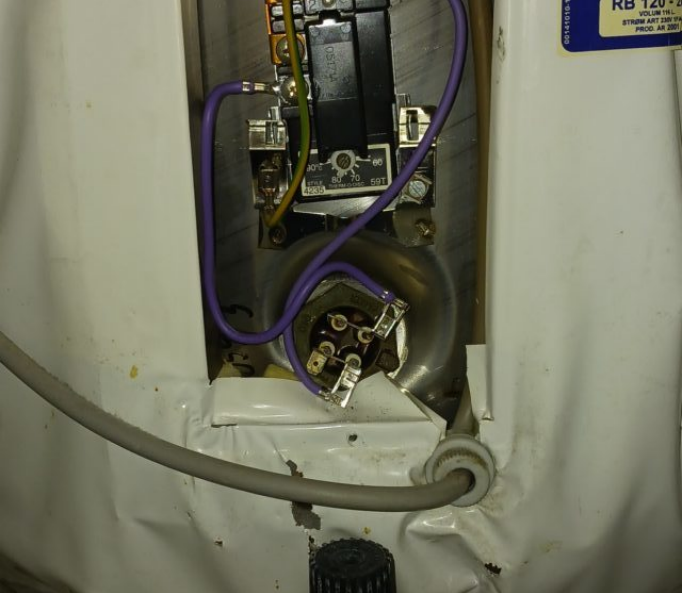
ID 1299312 - [k] VVB

VVB er fra 2001 og forventet levetid er nært forestående. Det er lokalisert noe misfarge på blå og brun ledning trolig grunnet varme i tanken, holdes under oppsyn. Strømtrekk på 8,3A.

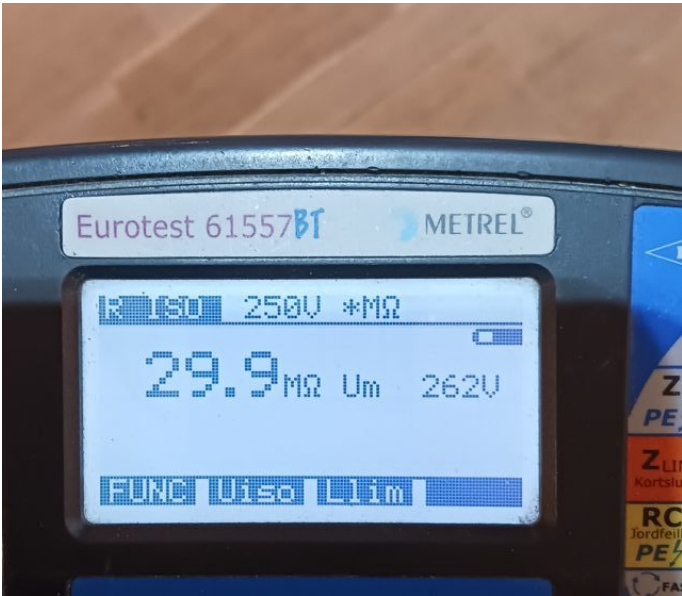
ID 1299322 - [e] Isolasjonsmotstand

Hele anlegget er målt til 29,9 M ohm

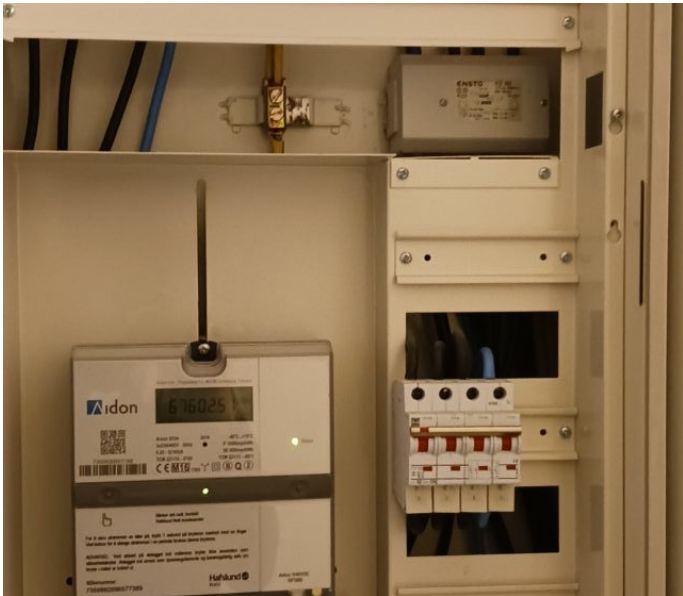
ID 1299329 - [h] Overspenningsvern

Det anbefales ettermontering av overspenningsvern.

Anbefalt sikkerhetstiltak: Overspenningsvern pga mangler i hele installasjon

Installasjon har ikke overspenningsvern. Dette var ikke et krav når anlegget ble bygget. Det er imidlertid en sterk anbefaling å ettermontere overspenningsvern i fordelings tavlen / sikringsskapet. Dette tiltaket bedrer sikkerheten betydelig mot brann og branntilløp, samt at dette også kan hindre ødelagt elektrisk utstyr dersom overspenninger skulle oppstå. (Husk at det uansett om man har overspenningsvern er anbefalt og trekke ut elektrisk utstyr ved lyn/tordenvær) Viktig info her er at også et nytt overspenningsvern bør monteres i underfordelinger, dersom det er mer enn 10 meter fra overspenningsvern og ut til el-utstyret

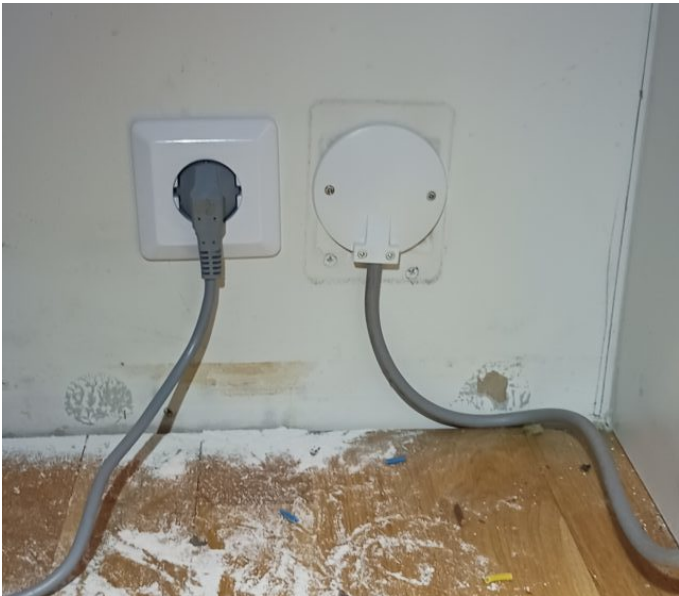
ID 1299390 - [b] Kurs 2 oppvaskmaskin/vvb

Bilde 1 Kurs 2: oppvaskmaskin og VVB er koblet på samme kurs. Det anbefales å splitte kurs og egen kurs for oppvaskmaskin og egen kurs til VVB.

Bilde 2 Til info: Stikkontakt for oppvaskmaskin er plassert bak maskin.

Det anbefales å etablering av egen kurs til forbruksutstyr.

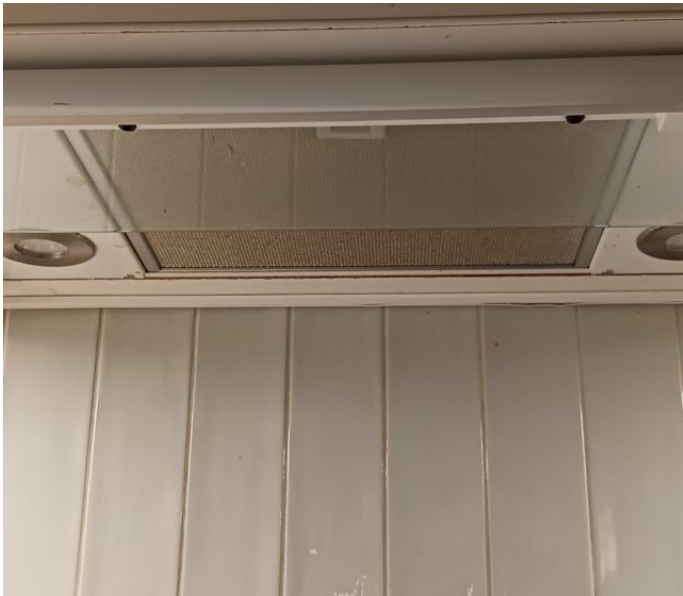
ID 1299396 - [I] Komfyrvakt til plate-topp

Det anbefales ettermontering av komfyrvakt for platetopp.

Anbefalt tiltak: Komfyrvakt

En av de vanligste brannårsakene er platetopp / komfyr branner. Det er derfor sterk anbefaling om og ettermontere komfyrvakt. Dette er imidlertid ikke krav i anlegget fra elektriske regelverket. Men slikt tiltak bedrer sikkerheten i anlegget, dersom noen skulle glemme og slå av en gang

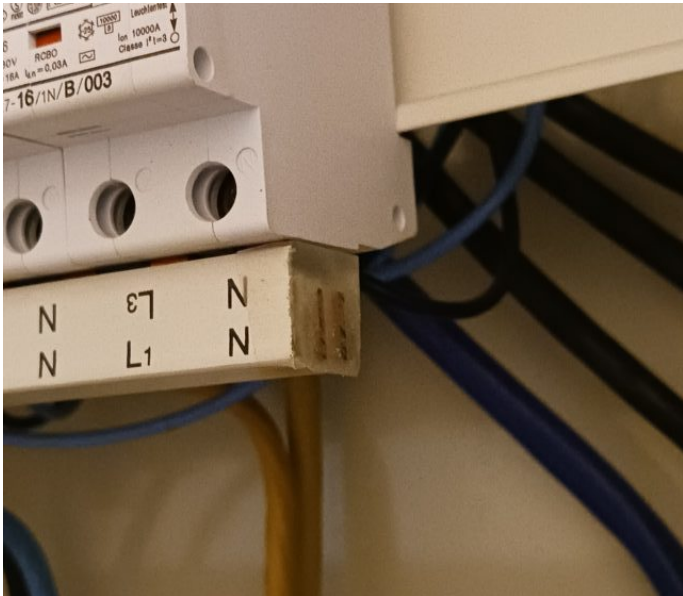
ID 1299403 - [c] Endekapsling samleskinne

det er montert 1 av 2 endelokk på samleskinne under sikringer.

FEL § 20. Beskyttelse mot elektrisk støt ved normal bruk

Spenningsførende deler var ikke tilstrekkelig isolert / skjermet mot tilfeldig berøring

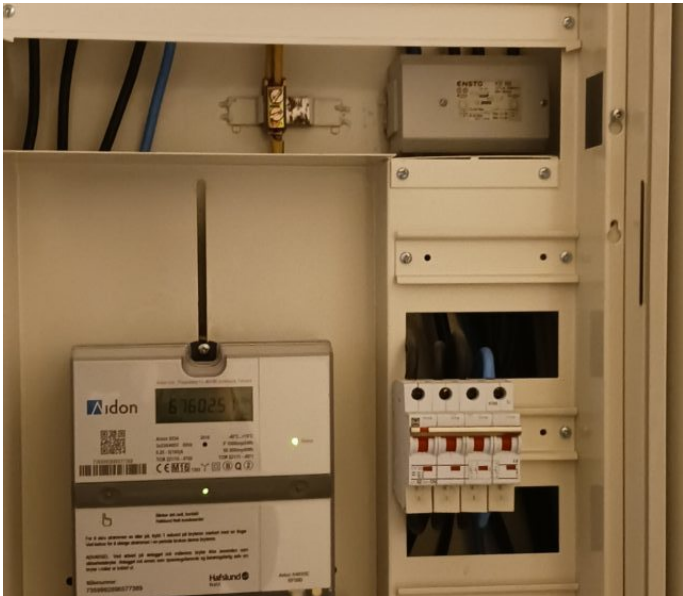
ID 1299412 - [b] Jordfeilvern

Det anbefales etter montering av individuelle jordfeilvern på forbrukskurser.

Anbefalt sikkerhetstiltak: Ettermontere jordfeilvern på alle forbruks kurser / sikringskurser

Det anbefales og ettermontere jordfeilvern på alle forbruks-kursene i installasjonen. Dette vil øke el-sikkerheten betraktelig i installasjonen. Jordfeilvern er viktig både for å sikre mot alvorlig strømgjennomgang men det som er mindre kjent er at jordfeilbrytere / jordfeilvern i det norske spesielle IT nettet også kan hindre branner pga jordfeilvern hindrer også stående jordfeil med serielysebuer / gnist mellom faser og jord som aldri vil kunne løse ut uten jordfeilvern innmontert.
