# Tilstandsrapport

EIERSEKSJON I KLASSISK BOLIGGÅRD

Uelands gate 65A, 0462 OSLO

# gnr. 221, bnr. 101, snr. 273

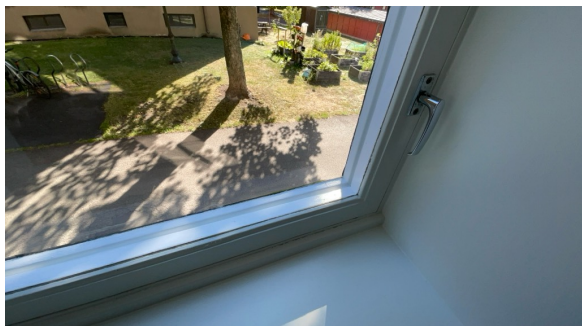
Vindustype

Generell elde og slitasje.

Ingen umiddelbare tiltak ansees som nødvendig men vær klar over av vinduer har nådd sin tekniske levealder. Utskifting bør påregnes innen få år.

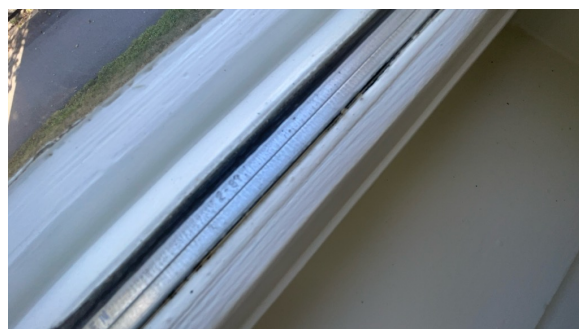
Isolérglass datert 87.

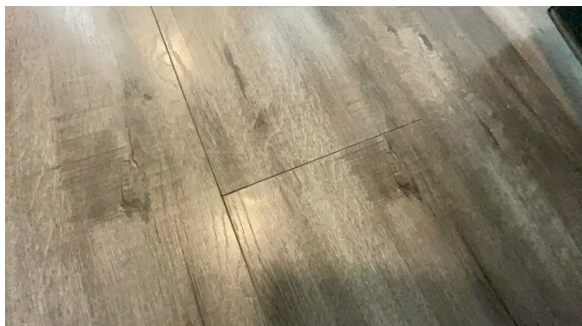
Laminatgulv

Det er noen steder svelling i laminatgulv. Det har ingen praktisk betydning mht. bruk, kun av kosmetisk betydning.

Ingen tiltak ansees som nødvendig.

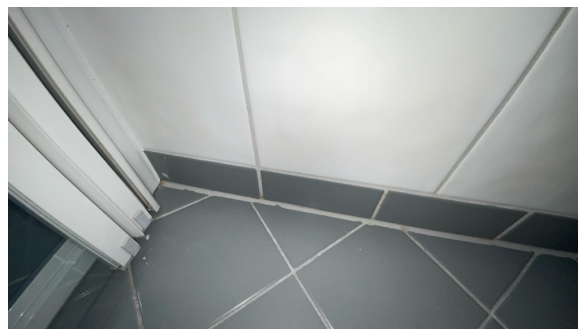
Slitte fuger.

Silikonfuger i dusjhjørnet anbefales å utskiftes.

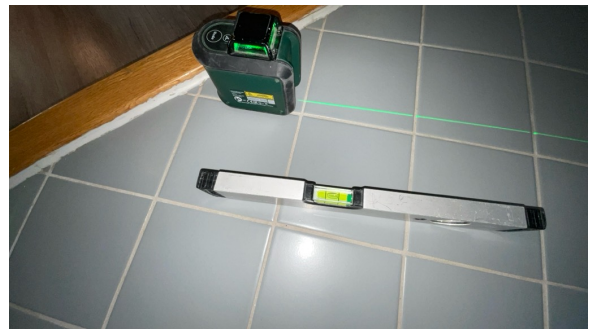
Motfall i retning sluk ved dørterskel.

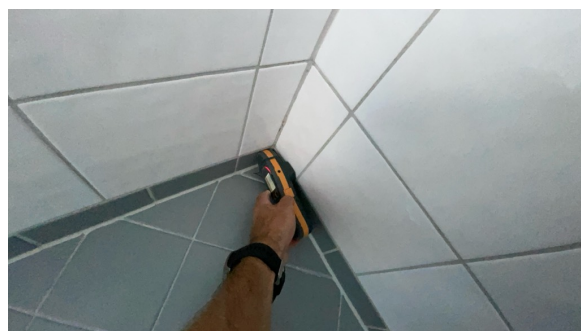
Protimeter fuktapparat: Gjorde utslag langs sokkel i dusj ved fuktsøk.

Fuktsøk i dusjhjørnet med Protimeter fuktapparat.

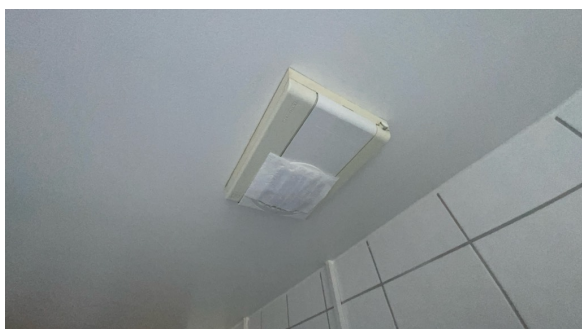
Test med løst ark viste fungerende avtrekk men svakt.

Test med løst ark viste fungerende avtrekk men svakt. Det anbefales at sameiet øker styrken på avtrekkseffekten.

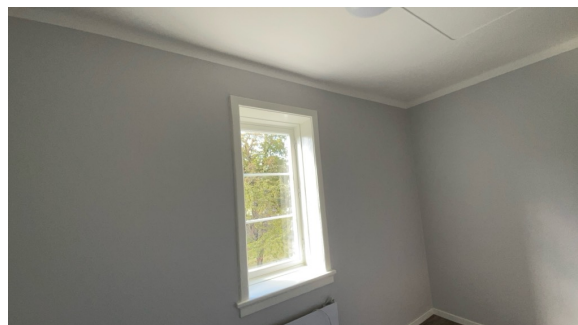
- Det er påvist mangelfull ventilasjon på ett eller flere rom i boligen.

Ikke lufteluke eller tilsvarende.

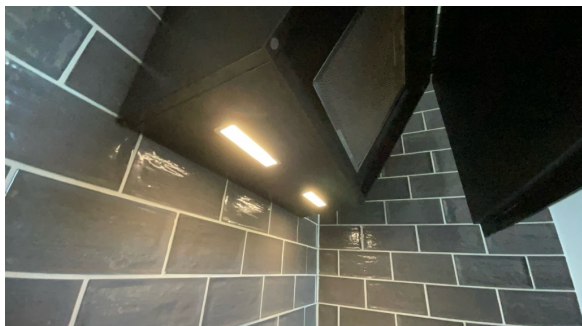
Ikke komfyrvakt.
