# Tilstandsrapport

Risikovurdering for Anticimex boligselgerforsikring

Bjørøytoppen 3  
5177 BJØRØYHAMN  
Gnr./Bnr.: 50/368  
Øygarden kommune

Befaringsdato: 20.02.2025

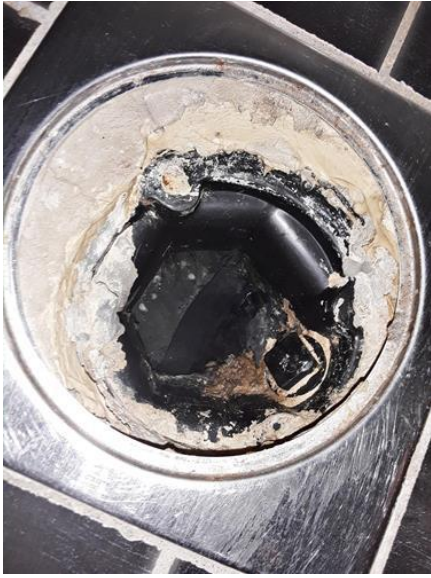
Våtrom - [Sluk bad]

Det er valgt å vurdere våtrommet (og tilhørende bygningsdeler) med en samlet helhetsvurdering. Følgende hovedmomenter er lagt til grunn for vurderingen: Det er hull etter tidligere innfestinger i dusjsonen. Fallforhold i sluksonen fører ikke til tilfredsstillende avrenning av bruksvannet i nedslagsfeltet. Fallforhold utenfor sluksonen er ikke tilstrekkelig for å lede eventuelt lekkasjevann til sluk, og det er ikke påvist at tettesjiktet har tilstrekkelig oppkant ved dørterskel. Sluket er uoversiktlig, noe som medfører at det ikke kan verifiseres at utførelsen er korrekt, eller at lekkasjesikkerheten er ivaretatt. Det er ikke sluk under dusjkabinett. Dusjkabinett er koblet direkte på ett avløpsrør. Selv om det er gjort oppgraderinger på våtrommet er sluket ikke skiftet, noe som erfaringsmessig medfører økt fare for lekkasje/utettheter rundt sluket. Ventilasjonen vurderes ikke til å være tilstrekkelig. Basert på alle ovennevnte forhold bør det gjennomføres jevnlig ettersyn av våtrommet, slik at nødvendige tiltak kan iverksettes. Eksakt tilstand på bygningsdeler som ikke lar seg inspisere er ikke kartlagt. Våtrommets eventuelle restlevetid er ikke kjent, og det må påregnes tiltak i fremtiden.

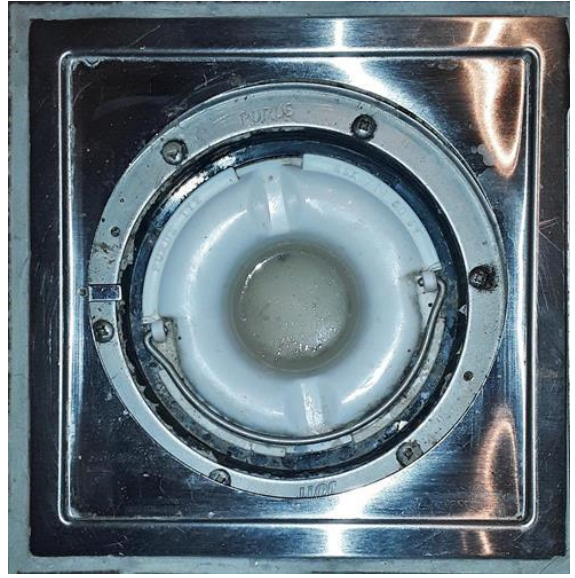
Våtrom - [Sluk vaskerom]

Det er valgt å vurdere våtrommet (og tilhørende bygningsdeler) med en samlet helhetsvurdering. Følgende hovedmomenter er lagt til grunn for vurderingen: Fallforhold i sluksonen og høydeforskjeller med tanke på lekkasjesikkerhet vurderes til å være ikke tilstrekkelig. Det registreres motfall på deler av våtrommets gulvflater, med den risiko dette innebærer. Våtrommet har ingen ventilasjon. Det opplyses om at det er utført arbeider på våtrommet gjennom egeninnsats, med den risiko dette innebærer. På grunn av våtrommets utforming er det ikke praktisk mulig å gjennomføre fuktmåling/hulltaking i et område der det erfaringsmessig forekommer skader. Hulltaking og fuktmåling i lukkede konstruksjoner er derfor ikke utført. Basert på våtrommets slitastegrad og registrerte avvik er TG2 valgt for å belyse at konstruksjonen har fuktrisiko selv om tilstanden inne i konstruksjonen er ukjent. Det gjøres oppmerksom på at våtrommets anbefalte brukstid er passert. Basert på alle ovennevnte forhold bør det gjennomføres jevnlig ettersyn av våtrommet, slik at nødvendige tiltak kan iverksettes. Eksakt tilstand på bygningsdeler som ikke lar seg inspisere er ikke kartlagt. Våtrommets eventuelle restlevetid er ikke kjent, og det må påregnes tiltak i fremtiden.
