# Tilstandsrapport

Boligbygg med flere boenheter

Sjøveien 1, 3120 NØTTERØY

Befaringsdato: 13.01.2026

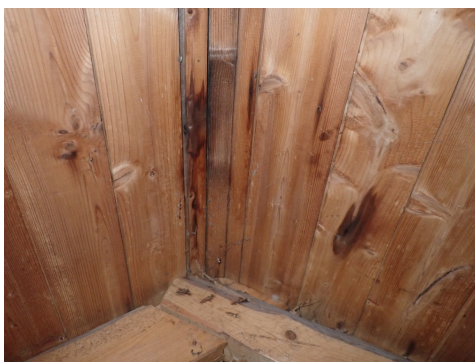
- Det er påvist fuktskjolder i undertak/takkonstruksjon.

Skjolder i undertak

Det er ikke registrert lekkasjer på befaring. Skjolder må holdes under oppsikt.

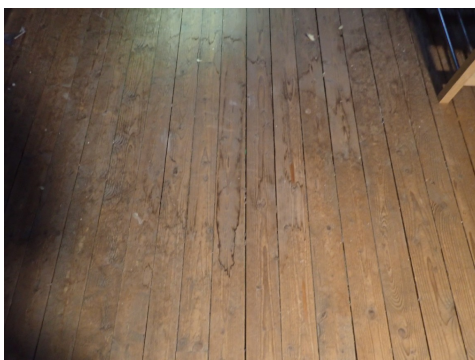
Skjolder på gulv loft

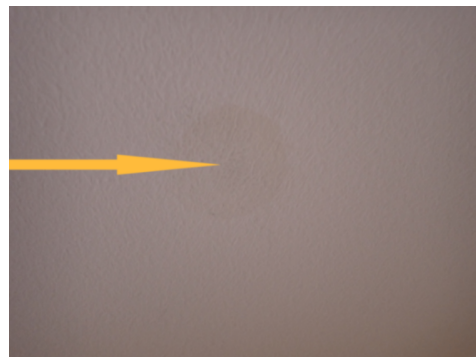
Synlig skjolder i himling stue hjørne under loft der lekkasje er påvist

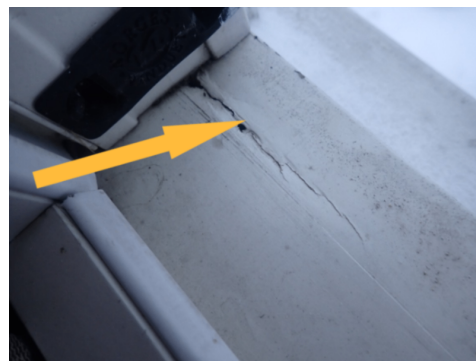
Det er sprekk og delvis råte i vinduskarm på soverom nord.

Det må regnes med vedlikehold av vinduer

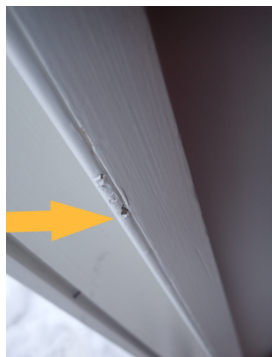
Det er skadet tettelist på balkongdør.

Det må skiftes tettelist der disse er ødelagt

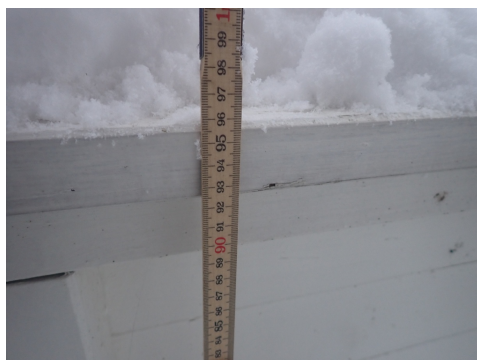
Rekkverk 95 cm høyde

- Det er ikke foretatt radonmålinger, og bygget er heller ikke utført med radonsperre.
- Det er tegn på avvik i branncelleinnndeling ut ifra dagens byggtekniske forskrift.
- Rekkverket på balkong eller terrasse er for lavt i forhold til dagens krav.

- Det bør foretas nærmere undersøkelser av balkong/terrasser når den er snøfri.

- Det bør gjennomføres radonmålinger.
- For å avklare omfanget av avvik ved branncelleinndeling må det gjøres nærmere undersøkelser av en kvalifisert fagkyndig person. Brannen kan spre seg raskere ved avvik i branncelleinndelingen.
- Det er ikke krav om utbedring av rekkverkshøyde opp til dagens forskriftskrav.

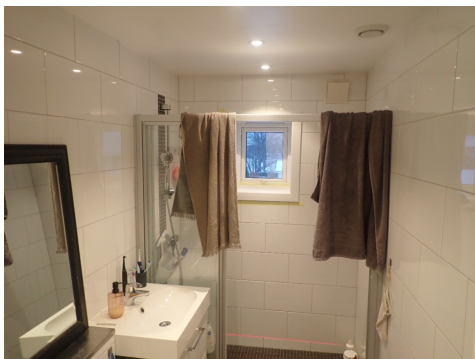
- Det er påvist at flisfuger har riss/sprekker.
- Det er påvist sprekker i fliser.
- Det er vindu/dør med ikke fuktbestandige materialer i våtsonen (ved vask, dusj, badekar, osv.), løsningen eller byggematerialet er uegnet.

Trevindu i våt sone.

Vindu og tilhørende materialer av tre i våt sone må jevnlig kontrolleres for eventuell fuktbelastning.

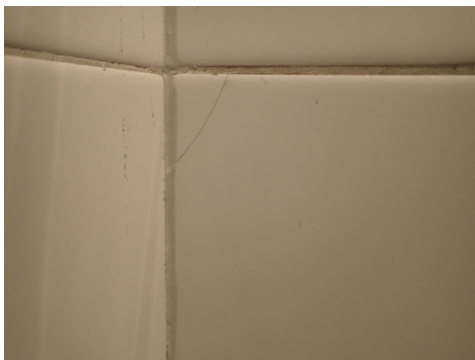
Sprukken flis i hjørne dusj.

- Andre tiltak:
- Fuger bør skiftes ut.
- Slike riss/sprekker kan indikere bakenforliggende fuktskader, og konstruksjonen bør observeres jevnlig for å vurdere utvikling.

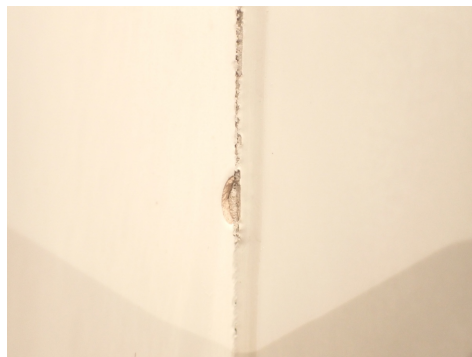
Åpen fuge i hjørne dusj.

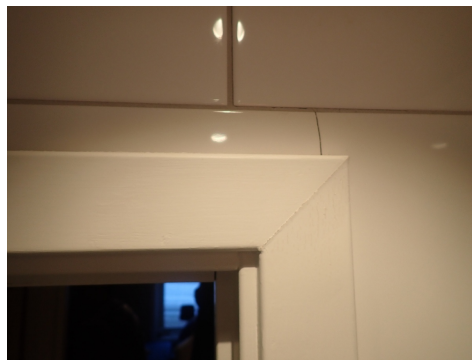
Skadet flis ved dør høyre side

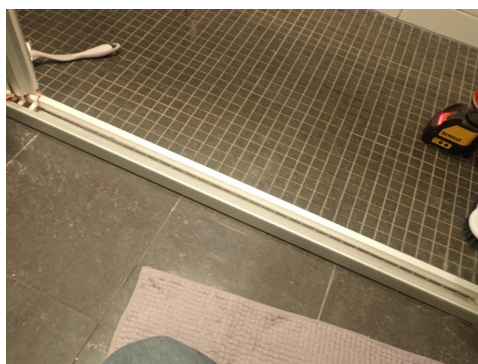
- Det er mulighet for at det kan forekomme vannlekkasje på våtrommet hvor vann ikke vil gå til sluk.
- Det er påvist at flisfuger har riss/sprekker.

Konsekvens kan være fare for vannskader på konstruksjoner/tilstøtende rom ved plutselig lekkasje fra toalett og servant.

Det er oppkant inn til dusj som hindrer lekkasjevann og renne til sluket

- Eventuelt lekkasjevann fra utstyr utenfor dusjsone vil ikke ha en naturlig vei til sluket. Dette kan føre til at vann samler seg på gulvet og potensielt renner ut av rommet eller trenger inn i konstruksjonen.
- Slike riss/sprekker kan indikere bakenforliggende fuktskader, og konstruksjonen bør observeres jevnlig for å vurdere utvikling.
- Fuger bør skiftes ut.
- Det bør etableres avrenning inn til sluk for hele våtrommet.

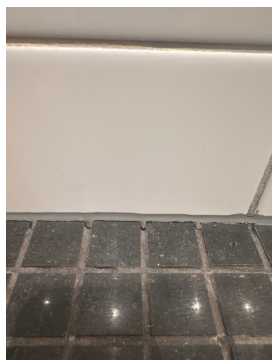
Det er påvist riss og sprekker i fuger flere steder på gulv i dusjområdet.

Åpne fuger på gulv i dusj.

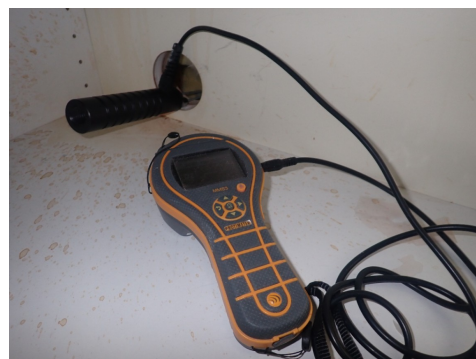
Hulltaking er foretatt uten å påvise unormale forhold. Det er utført fuktsøk inn i eksisterende hulltaking fra kjøkkenbenk uten og påvise unormale forhold

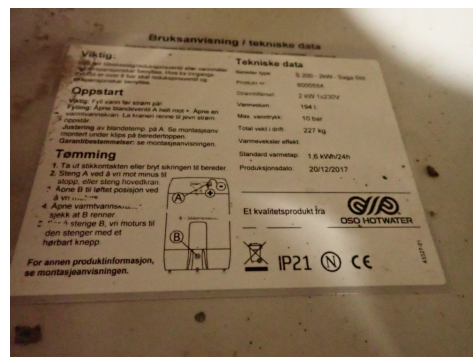
Varmtvannstanken er på ca. 200 liter. Plassert i bod kjeller
