Tilstandsrapport

ANDELSLEILIGHET I BOLIGBLOKK

Hammergeata 1C, 0465 OSLO

Rapportdato: 15.05.2026

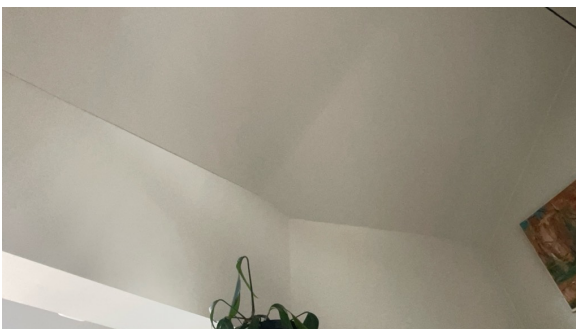
Noen glipper i parketten (begge etasjer) og enkelte riss i overganger/plateskjøt gis TG2.

Noen riss i plateskjøt i himling gis TG2.

Ingen tiltak ansees som nødvendig men vær klar over forholdet.

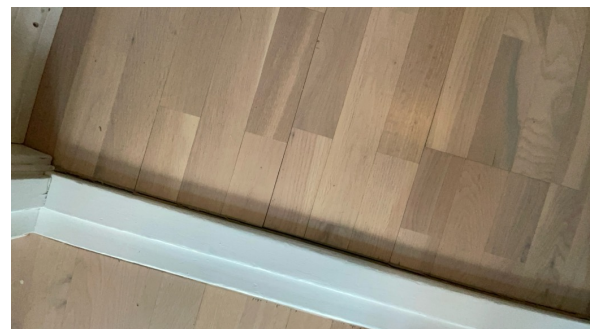
Noe glipper i parketten begge etasjer gis TG2.

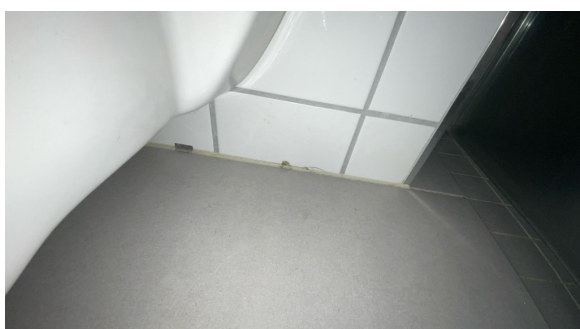
Noe sprekkdannelse nederst på veggflis under toalettet.

Noe sprekkdannelse.

Ingen tiltak ansees som nødvendig men vær klar over avviket.

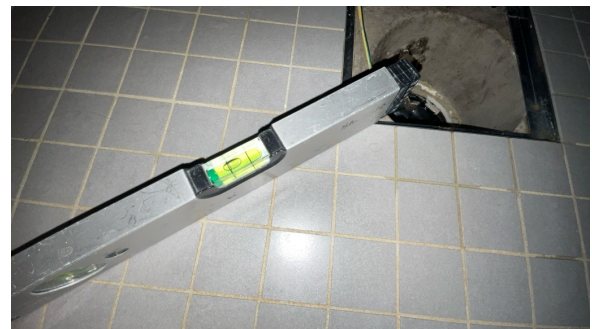
Fra gulvflis ved dørterskel til topp slukrist: 20 mm, ikke tilfredstillende mht. dagens forskrift. Målt med krysslaser.

- Til tross for avviket i fall/høydeforskjell til sluk, vil gulvet fortsatt kunne lede vann mot sluket, men med redusert effektivitet. Dette kan potensielt øke risikoen for vannansamling i enkelte områder av badet.

Fallforhold målt i retning sluk.

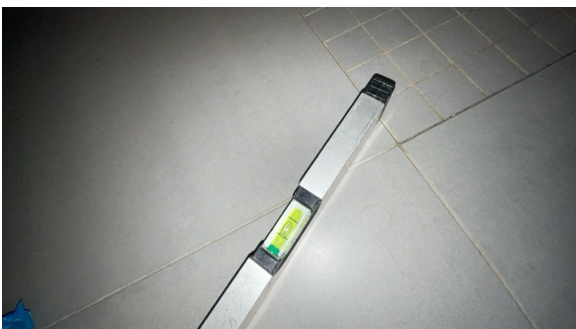
Fallforhold målt i retning sluk.

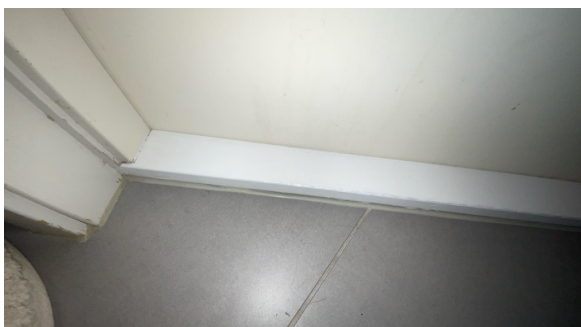
Ingen luftespalte under dørbildet.

Lage en luftespalte under dørbildet eller i dørterskelen.

Kostnadsestimat: Under 20 000

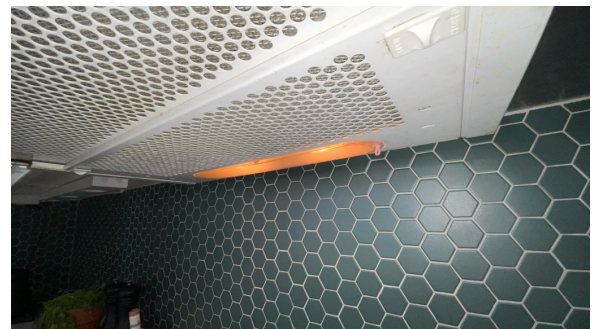
Ventilator

Løst plastdeksel.

Ingen umiddelbare tiltak er nødvendig men vær klar over avviket.

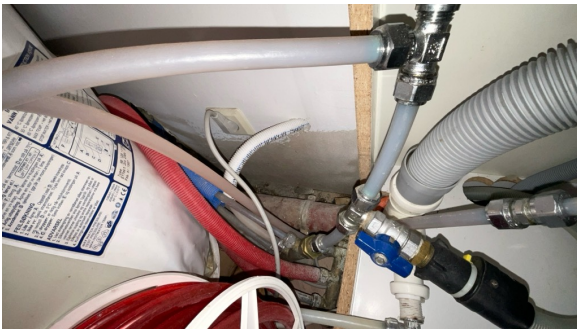
Fordelerskap: Nei. Evt. lekkasjevann fra vannrør blir ikke ledet til drencspalte i vegg på baderommet eller tilsvarende sikker løsning.

Lekkasjestopper: Nei, ikke krav til det i 1998. Vanskelig å vurdere om det er krav til det mht. kjøkken og bad pga. manglende opplysninger.

Røropplegg på baderom.

- Det er ikke behov for utbedringstiltak siden anlegget fungerer i dag, men ut ifra alder kan skader plutselig oppstå på eldre anlegg.
- Dokumentasjon for rørarbeider gjort på baderommet i forbindelse med oppgraderinger i 2018 kan ikke dokumenteres. Det anbefales derfor en kontroll av røropplegget utført av rørlegger mht. sikker bruk.

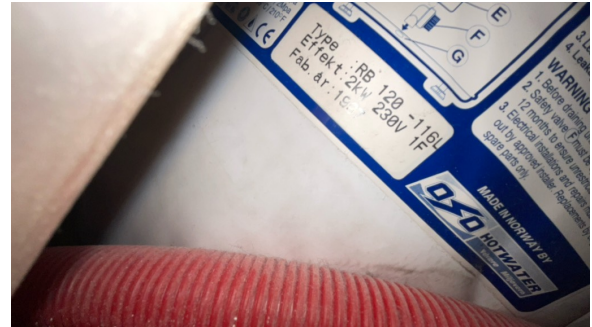
Beredertype

Lekkasjesikring: Nei (ikke sluk eller lekkasjestopper).

- Det bør etableres tilfredsstillende avrenning eller lekkasjesikring ved varmtvannstank.
- Det bør etableres tilfredsstillende el-tilkobling etter gjeldende forskrift.
- Det er ikke behov for utbedringstiltak siden tanken fungerer i dag, men ut ifra alder kan skader plutselig oppstå på eldre tanker.
