# Tilstandsrapport

📍 Conradis gate 9, 3126 TØNSBERG

# gnr. 1002, bnr. 428, snr. 10

Rapportdato: 01.04.2025

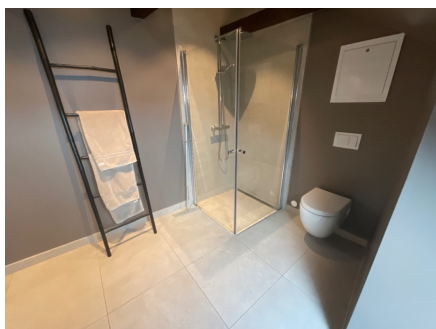
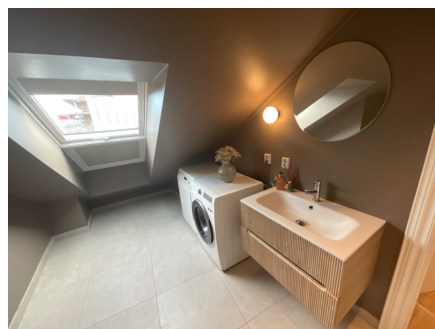
### 3.ETASJE > BAD/VASKEROM

Bad har fliser på gulv med varmekabler. Flislagte og malte vegger og malte slette plater i innvendig tak.  
Innredet med servantinnredning, dusjdører, opplegg for vaskemaskin og wc.

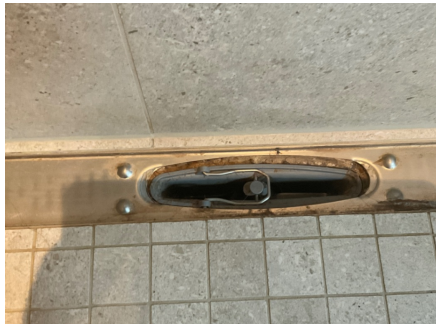
#### TG 2 Sluk, membran og tettesjikt

Rennesluk av plast og metall i dusjsone.  
Membran er ført under klemring

Det er en veggbox under vask i våtsonen og det er uvisst om denne er vanntett.

Det foreligger ingen dokumentasjon på utførelse

Hold oppsyn med forholdet, unngå vannpåkjenning på vegg ved vask.

Om mulig fremskaff dokumentasjon på utførelse
