# Tilstandsrapport

Midtveien 65, 0598 OSLO

# gnr. 123, bnr. 1401

# Andelsnummer 52

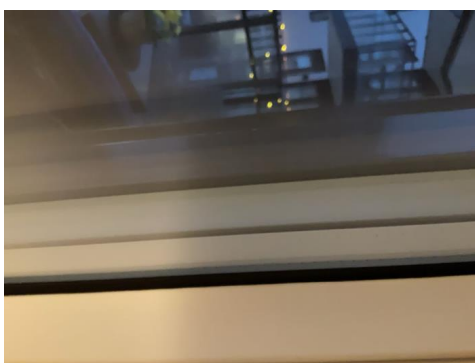
### ! TG 1 Vinduer

Bygningen har malte trevinduer med 3-lags glass.

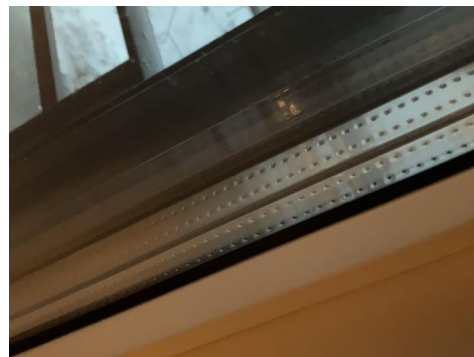
Balkong dør balkong kjøkkenside

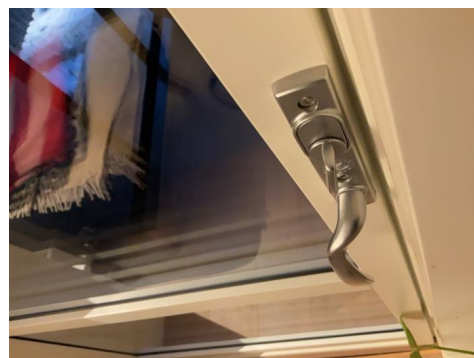
Dør til balkong stueside

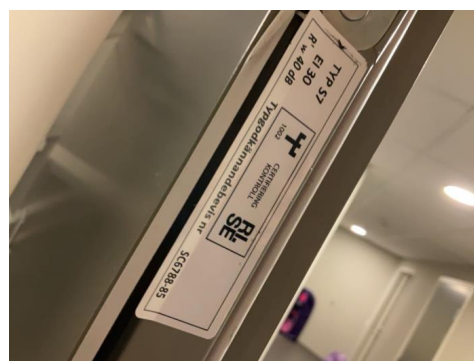
Lyd og brannklassifisert inngangsdør

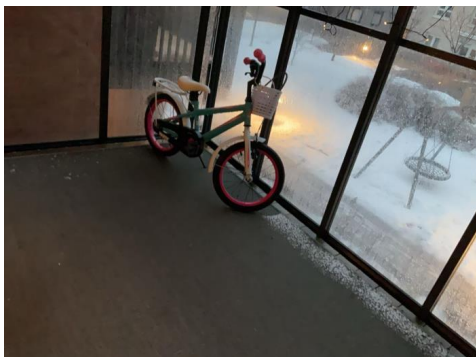
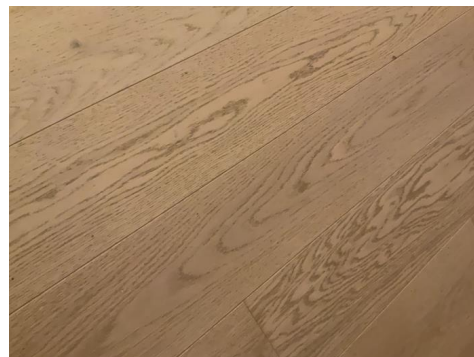
### ! TG 1 Balkonger, terrasser og rom under balkonger

Balkong på 10 m<sup>2</sup>. Utført på betong dekke Det er lagt terrassebord i impregnert treverk. Det er montert belysning og stikkontakter. Avrenning mellom spalter i terrassebord. Rekkverk i stål med innfelte glassplater. Tilfredstillende avrenning ved regnfall iflg eier.

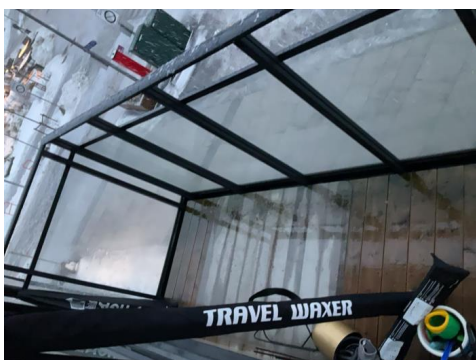
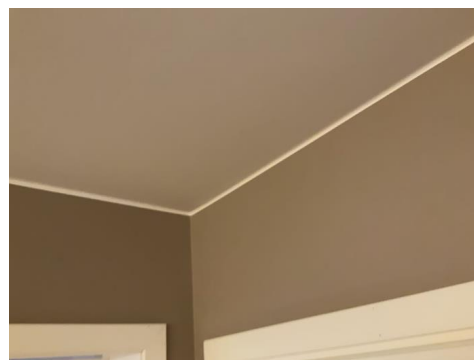
## ! TG 1 Balkonger - 2

Balkong på 5 m2. Utført på betong dekke. Det er lagt terrassebord i impregneret treverk. Avrenning mot ytterkant balkong. Rekkverk i stål med innfelte glassplater. Det er montert belysning og stikkontakt. Tilfredstillende avrenning ved regnfall iflg eier.

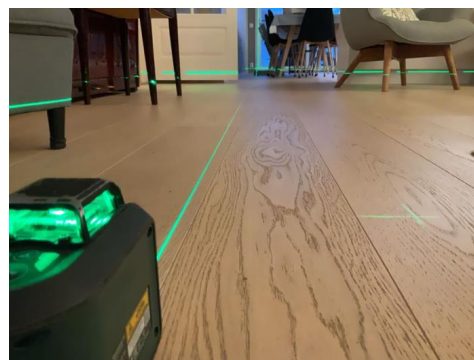
### ! TG 1 Overflater

Gulv: Enstavs parkett.  
Vegg: Malt mur. Malte og sparklede gipsplater.  
Tak: Malt betong. Sparklet og malt gips.

Det må på generelt grunnlag påregnes stedvis skruehull/merke/hakk på overflater. Grunnet normal brukslitasje.

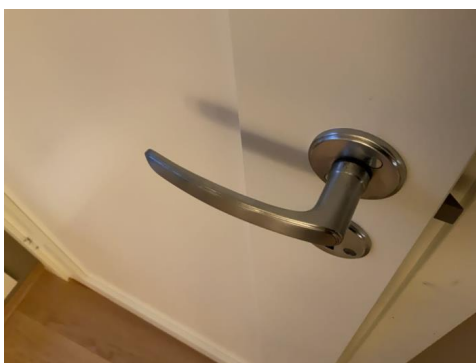
## ! TG 1 Innvendige dører

Innvendig har boligen malte fyllingsdører.

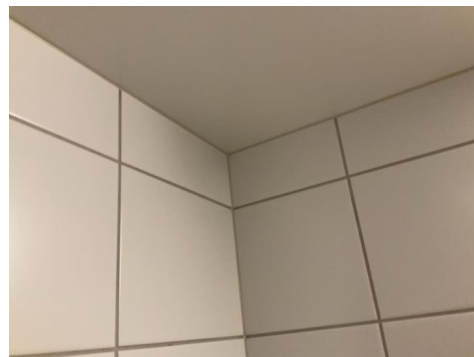
## ! TG 1 Overflater vegger og himling

Tak: Himlingsplater i metall. Vegger: Fliser.

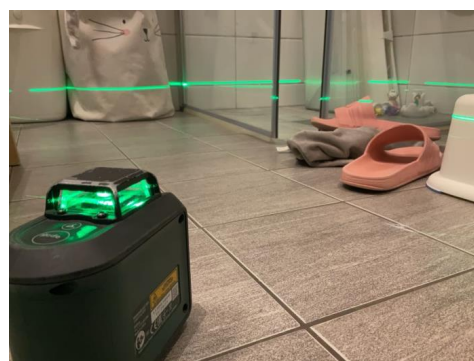
## ! TG 1 Overflater Gulv

Gulvet er flislagt. Rommet har vannbåren gulvvarme. Det ble registrert ca 35 mm høydeforskjell mellom topp sluk og gulv ved terskel. Vanntest viser at vann renner mot sluk i dusjsonen,

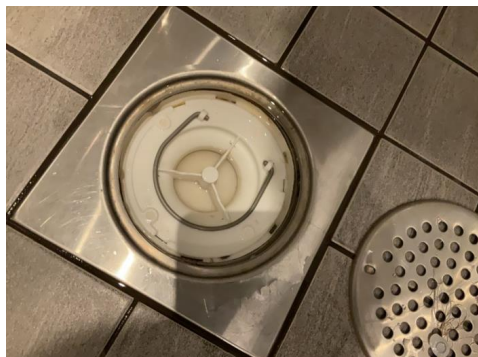
## ! TG 1 Sluk, membran og tettesjikt

Sluk og membranløsning forutsatt iht retningslinjer modulbad. Forutsatt SINTEF GODKJENT. Membranløsning ikke mulig å konstatere visuelt. Forholdet sett separat gis TG 2 iht NS 3600.

Det er ikke utført fuktkontroll med hulltaking i tilstøtende rom grunnet at badet er prefabrikkert. Viser til forskrift til avhendighetsloven.

Det er søkt etter skader, riss/sprekker i fuger, bomlyd fliser etc. Det ble ikke registrert unormale forhold som kan tilsa tegn på fuktproblematikk. Dette utelukker forøvrig ikke at fukt kan være tilstede i konstruksjonen.

Grunnet metallkonstruksjon i kabinen vil generelt fuktsøk med egnet apparat ikke kunne gi sikker informasjon om eventuelle fuktforhold i konstruksjonen, da denne også reagerer på metallet.

Merk at utførte kontroller ikke kan utelukke eventuell fukt i konstruksjonen. Det er gitt TG0 grunnet ikke registrert fuktskader. Iht NS 3600.

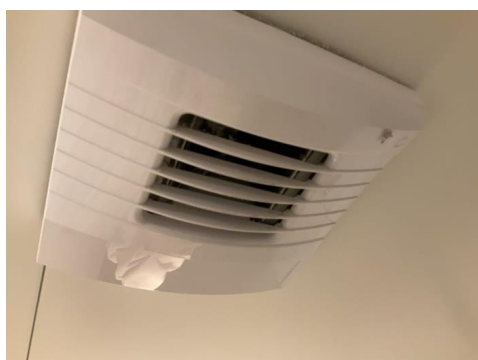
### ! TG 1 Ventilasjon

Det er balansert ventilasjon.

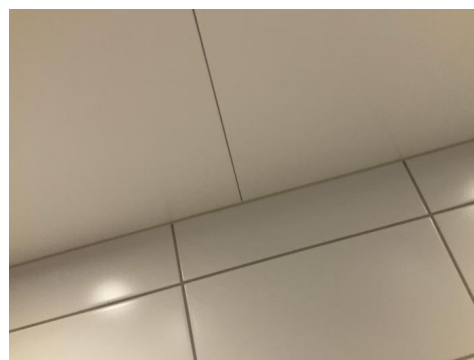
### ! TG 1 Overflater vegger og himling

Flislagt vegger. Tak med plater i metall.

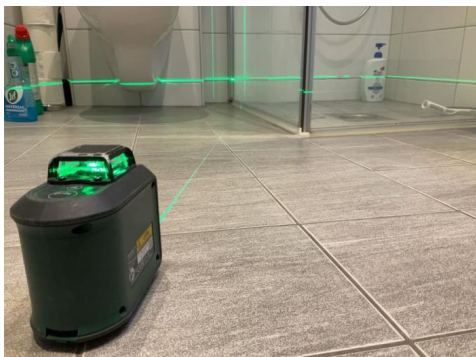
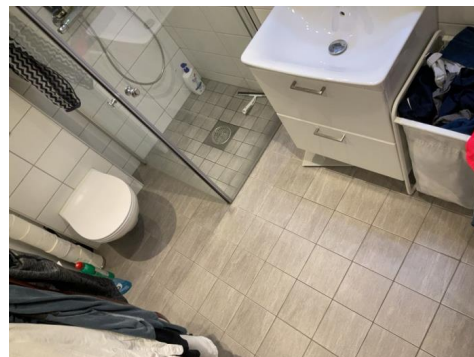
### ! TG 1 Overflater Gulv

Gulvet er flislagt. Rommet har vannbåren gulvvarme. Det ble registrert ca 35 mm høydeforskjell mellom topp sluk og gulv ved terskel. Vanntest viser at vann renner mot sluk i dusjsone.

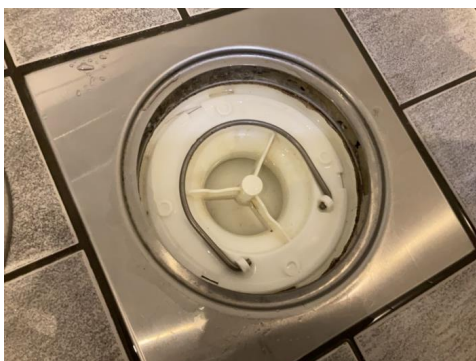
### ! TG 1 Sluk, membran og tettesjikt

Sluk og membranløsning forutsatt iht retningslinjer modulbad. Forutsatt SINTEF GODKJENT.  
Membranløsning ikke mulig å konstatere visuelt. Forholdet sett separat gis TG 2 iht NS 3600.

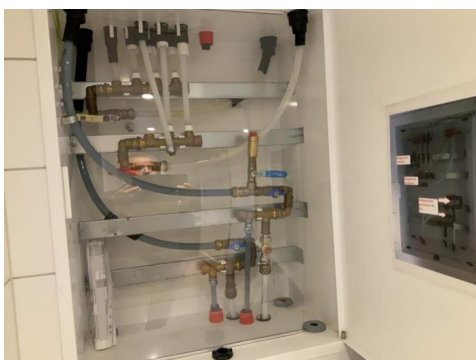
Rørskap i bad 2

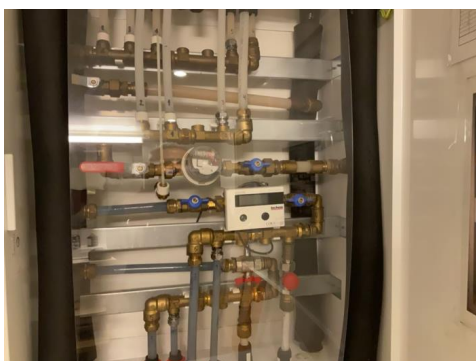
Rørskap bad 1

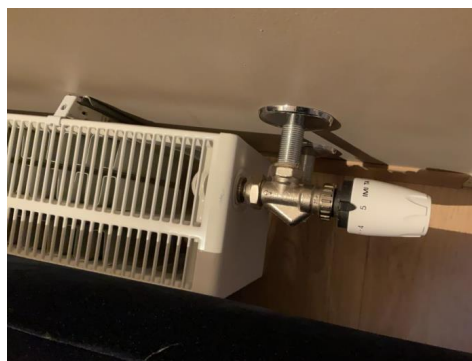
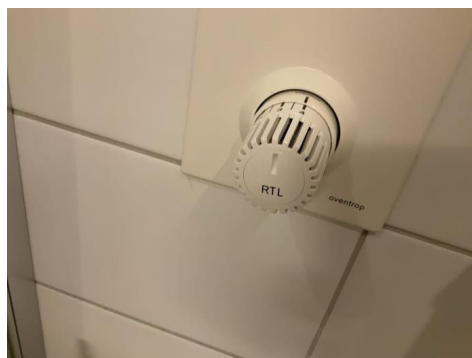
Regulator gulvvarme bad

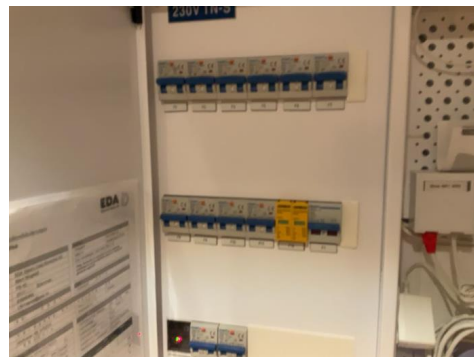
Det foreligger samsvarserklæring fra da anlegget var nytt. Dateret 6.2.2020. I sikringsskap.

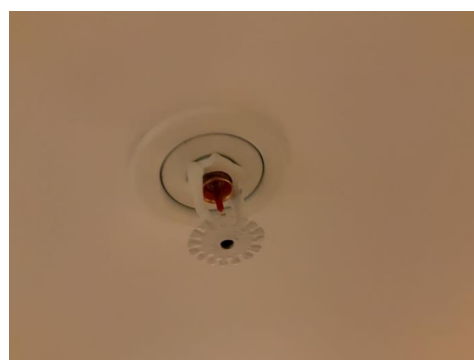
Sprinkler

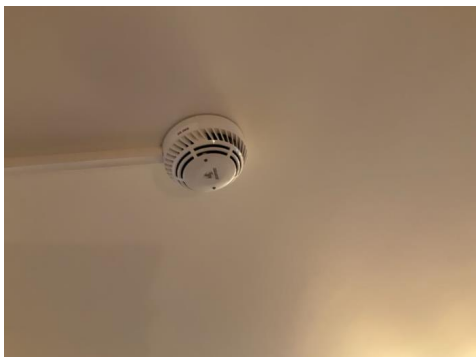
Brannvarsler
