# Tilstandsrapport

Risikovurdering for Anticimex boligselgerforsikring

Waldemar Aunes veg 15 A  
7027 TRONDHEIM  
Gnr./Bnr.: 100/158  
Andelsnr./Aksjenr. : 421/421  
Trondheim - Tråante kommune

Befaringsdato: 19.05.2025

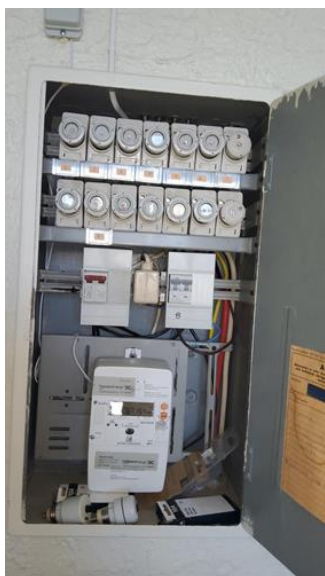
*Elektrisk anlegg - [Sikringsskap]*

Sikringsskap med skru- og automatsikringer plassert i gang utenfor leilighet.  
Leiligheten har hovedsakelig skjult elektrisk anlegg.

Forenklet vurdering:  
Er det synlige tegn til merker på kontakt (plugg) til varmtvannsbereder: Nei.  
Er det synlige tegn på varmeskader (termiske skader): Nei.  
Er det synlige tegn på utette kabelinnføringer i inntak og/eller sikringsskap: Nei.
